Asbestinventarisatetest

Kerkstraat 3/4, 1880 Kapelle-op-den-Bos

Attestnummer : 20221109-000061.000

Uitgegeven op : 09.11.2022

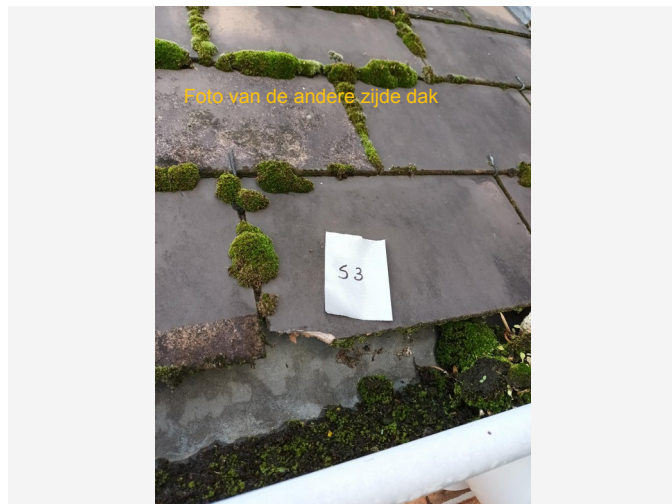
Eindbeoordeling materiaalrisico	Verhoogd materiaalrisico en/of verhoogde kans op vezelvrijgave
---------------------------------	--

Gebondenheid	Categorie 1: hechtgebonden in oorsprong
Asbestsoort (vezeltype)	Alleen chrysotiel
Asbestconcentratie	Laag (< 50%)
Afschermingsgraad van het gehele materiaal	Geheel of deels vrij van de buitenlucht
Toestand van het materiaal	Matig beschadigd, matig verweerd

Beschrijving	Staal van dak lei
Omgeving	Buiten
Primaire drager	Schuin dak
Asbestmateriaal	Dak- en gevelbekleding - Lei, shingle

Bindmiddel van asbestmateriaal	Cement
Gebondenheid op basis van bindmiddel	Hecht
Hoeveelheid (oppervlakte - aantal)	• 3,00 m ² - 1 stuk
Totale oppervlakte	3,00 m ²
Eenvoudig bereikbaar	Ja
Bevestigingswijze	• Geklemd
Identificatiemethode	Vaststelling zonder monstername
Destructieve handeling voor identificatie	Nee
Opmerking	Geen staalname uitgevoerd in dit appartement, de staalname van de leien (hetzelfde dak) is uitgevoerd in het appartement aan de linkerkant (kerkstraat 3 bus 2) laboresultaten hebben uitgewezen dat de leien asbesthoudend zijn (chrysotiel).

- Zorg voor een veilig beheer. Vermijd het beschadigen van het asbestmateriaal. Controleer de toestand jaarlijks op wijzigingen.
- Verwijder dit asbestmateriaal zo snel mogelijk. Volg de toestand goed op.
- Hemelwater dat afspoelt van asbestcement daken of gevels kan asbestdeeltjes bevatten. Gebruik het enkel voor gesloten circuits (bv. spoelen toiletten). Reinig na het vervangen van het dak of de gevel de dakgoten en regenwaterput of -ton om asbesthoudend sediment of slib te verwijderen

Indien mogelijk de ondervloer afdekken met folie . De leien kunnen voorzichtig verwijderd worden, de leien extra bevochtigen om stof te voorkomen + dragen van de nodige beschermingsmiddelen (mondmasker ffp3, handschoenen, tyvec) Bij de gemeente/containerpark afsluitzakken halen om dubbel in te pakken en af te voeren naar het containerpark.

Ondervloer afdekken , leien voorzichtig verwijderen, extra fixeren, niet breken , niet gooien, onmiddellijk verpakken of voorzichtig in container met asbestbag plaatsen. De constructiebalken zullen ook gereinigd worden met vochtige doeken en hepa stofzuiger. Geen stortkokers gebruiken.
