Asbestinventarisatetest

Kerkstraat 3/2, 1880 Kapelle-op-den-Bos

Attestnummer : 20221109-000059.000

Niet-asbestveilig

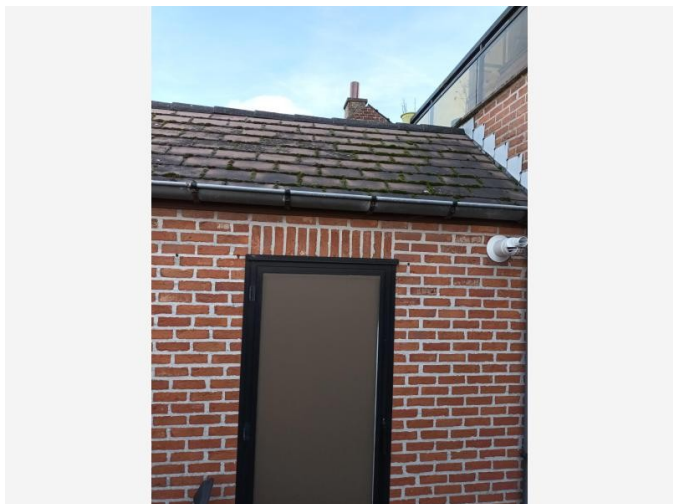
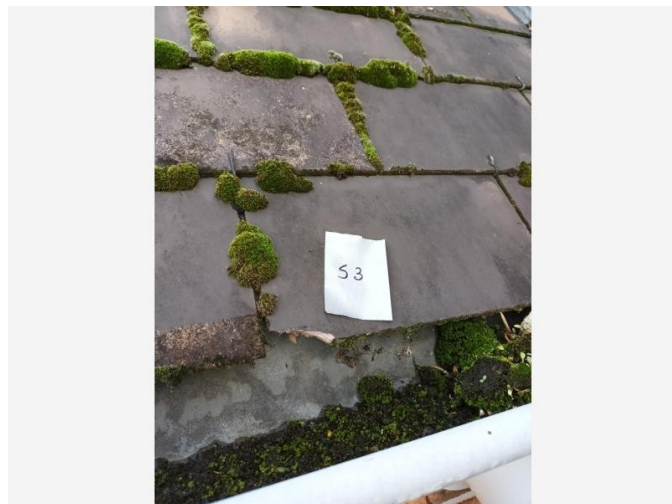
Overzichtsfoto

Detailfoto

Eindbeoordeling materiaalrisico	Verhoogd materiaalrisico en/of verhoogde kans op vezelvrijgave
---------------------------------	--

Gebondenheid	Categorie 1: hechtgebonden in oorsprong
Asbestsoort (vezeltype)	Alleen chrysotiel
Asbestconcentratie	Laag (< 50%)
Afschermingsgraad van het gehele materiaal	Geheel of deels vrij van de buitenlucht
Toestand van het materiaal	Matig beschadigd, matig verweerd

#	Type	Referentie	Resultaat
1.1	Puntmonster	S3	Chrysotiel

Beschrijving	Staal van dak lei
Omgeving	Buiten
Primaire drager	Schuin dak
Asbestmateriaal	Dak- en gevelbekleding - Lei, shingle
Bindmiddel van asbestmateriaal	Cement
Gebondenheid op basis van bindmiddel	Hecht
Hoeveelheid (oppervlakte - aantal)	• 3,00 m ² - 1 stuk
Totale oppervlakte	3,00 m ²
Eenvoudig bereikbaar	Ja
Bevestigingswijze	• Geklemd
Identificatiemethode	Vaststelling met monstername
Destructieve handeling voor identificatie	Nee
Opmerking	Onderdak is een cementplaat, geen staalname kunnen uitvoeren omwille de plaat intact te houden, plaat was in goede toestand.

Het asbestmateriaal valt onder de mijlpaal van 2034.

Verwijderen

- Zorg voor een veilig beheer. Vermijd het beschadigen van het asbestmateriaal. Controleer de toestand jaarlijks op wijzigingen.
- Verwijder dit asbestmateriaal zo snel mogelijk. Volg de toestand goed op.
- Hemelwater dat afspoelt van asbestcement daken of gevels kan asbestdeeltjes bevatten. Gebruik het enkel voor gesloten circuits (bv. spoelen toiletten). Reinig na het vervangen van het dak of de gevel de dakgoten en regenwaterput of -ton om asbesthoudend sediment of slib te verwijderen

- Eenvoudige handelingen: mag via doe-het-zelf of door werknemer(s) met opleidingsattest eenvoudige handelingen
verwijdering: Eenvoudige handeling doe-het zelf

Indien mogelijk de ondervloer afdekken met folie . De dakleien kunnen voorzichtig verwijderen worden, de leien extra bevochtigen om stof te voorkomen + dragen van de nodige beschermingsmiddelen (mondmasker ffp3, handschoenen,tyvec) Bij de gemeente/containerpark afsluitzakken halen om dubbel in te pakken en af te voeren naar het containerpark.

Indien leien in slechte staat zijn en kans bestaat op breken : Eenvoudige handeling opgeleid personeel of erkend saneerder

Ondervloer afdekken , leien voorzichtig verwijderen, extra fixeren, niet breken , niet gooien, onmiddellijk verpakken of voorzichtig in container met asbestbag plaatsen. De constructiebalken zullen ook gereinigd worden met vochtige doeken en hepa stofzuiger .

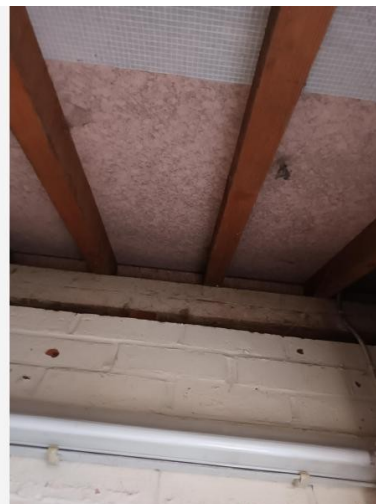
Overzichtsfoto

Detailfoto

Eindbeoordeling materiaalrisico	Zeer laag materiaalrisico en/of zeer lage kans op vezelvrijgave
---------------------------------	---

Gebondenheid	Categorie 1: hechtgebonden in oorsprong
Asbestsoort (vezeltype)	Alleen chrysotiel
Asbestconcentratie	Laag (< 50%)
Afschermingsgraad van het gehele materiaal	Geheel of deels (ook) vrij aan de binnenlucht
Toestand van het materiaal	Onbeschadigd, niet verweerd

Beschrijving	Cement plaat onderdak berging op terras.
Omgeving	Binnen
Primaire drager	Schuin dak
Asbestmateriaal	Dak- en gevelbekleding - Plaat
Bindmiddel van asbestmateriaal	Cement
Gebondenheid op basis van bindmiddel	Hecht
Hoeveelheid (oppervlakte - dikte - aantal)	• 3,00 m ² - 0,50 cm - 1 stuk

Totaal volume	0,015 m ³
Eenvoudig bereikbaar	Nee <ul style="list-style-type: none"> • Het asbestmateriaal is bedekt (uitgezonderd laag verf, coating, behang, kunststof, textiel) en het wegnemen van het bedekkende materiaal kan niet zonder het bedekkende materiaal te beschadigen.
Bevestigingswijze	<ul style="list-style-type: none"> • Onbekend
Identificatiemethode	Vaststelling zonder monstername
Destructieve handeling voor identificatie	Nee
Opmerking	Geen staalname uitgevoerd wegens het intact laten van de plaat, de plaat was in zeer goede toestand, deze blijft asbest verdacht tot het tegendeel is bewezen door een staalname en labo resultaten. Gezien de leien chrysotiel bevatten gaat de asbestverdachte plaat hoogstwaarschijnlijk ook asbest bevatten.

Het asbestmateriaal valt onder de mijlpaal van 2040.

Zorgvuldig beheren

- Zorg voor een veilig beheer. Vermijd het beschadigen van het asbestmateriaal. Controleer de toestand jaarlijks op wijzigingen.
- Verwijder dit asbestmateriaal zo snel mogelijk. Volg de toestand goed op.
- Voer bijkomende staalname(s) uit.

- Eenvoudige handelingen: mag via doe-het-zelf of door werknemer(s) met opleidingsattest eenvoudige handelingen
verwijderingsmethode : eenvoudige handelingen: mag via doe-het-zelf of door werknemer(s) met opleidingsattest eenvoudige handelingen; Dek de vloer af met plastic folie . Verwijder de dakpannen. Fixeer het plaatmateriaal , de asbesthoudende platen één voor één en in hun geheel verwijderen. Niet gooien, niet breken. Reinig nadien de draagstructuur met vochtige doeken (+ hepa stofzuiger kan niet gehoord worden dus voor een particulier niet mogelijk .)

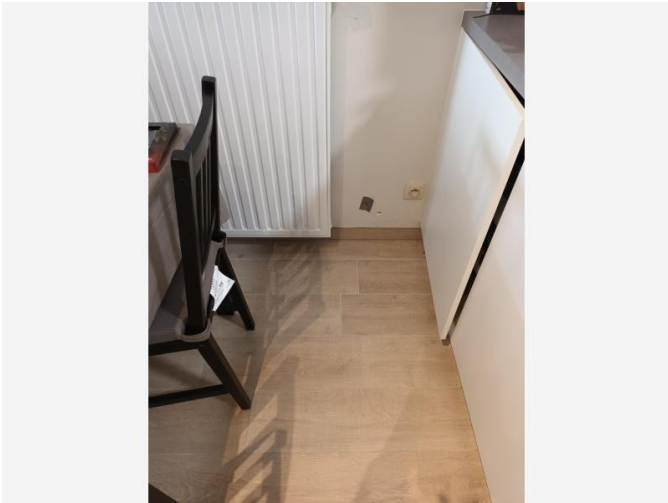
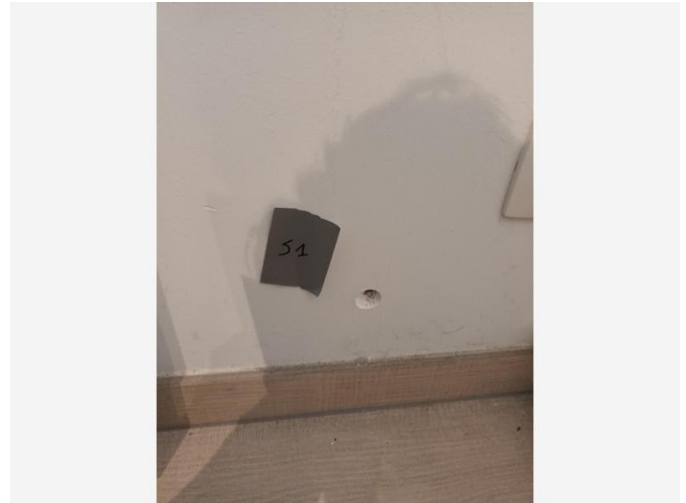
Overzichtsfoto

Detailfoto

Geen asbest

#	Type	Referentie	Resultaat
3.1	Mengmonster	S1	Geen asbest

Beschrijving	Pleisterwerk muren
Omgeving	Binnen
Primaire drager	Binnenwand
Bindmiddel van materiaal	Gips - kalk
