Asbestinventarisatetest

Broekstraat 13, 3150 Haacht

Attestnummer : 20230918-000387.000

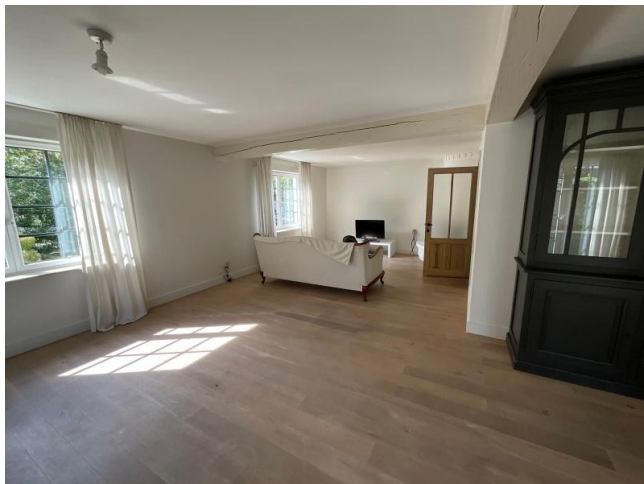
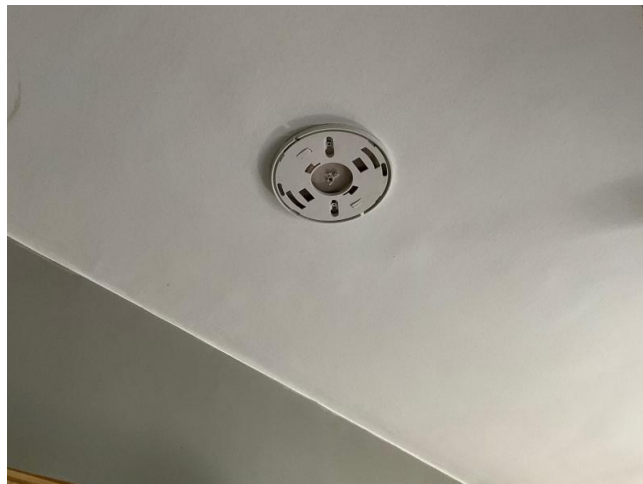
Fiche 2: Pleister plafond

Geen asbest

#	Type	Referentie	Resultaat
2.1	Mengmonster	2 plafond	Geen asbest

Beschrijving	Pleister plafond
Omgeving	Binnen
Primaire drager	Plafond
Bindmiddel van materiaal	Gips - kalk

Gebondenheid op basis van bindmiddel	Niet-hechtgebonden
Hoeveelheid (oppervlakte - dikte - aantal)	• 100,00 m ² - 1,00 cm - 1 stuk
Totaal volume	1,00 m ³
Identificatiemethode	Vaststelling met monstername
Destructieve handeling voor identificatie	Nee

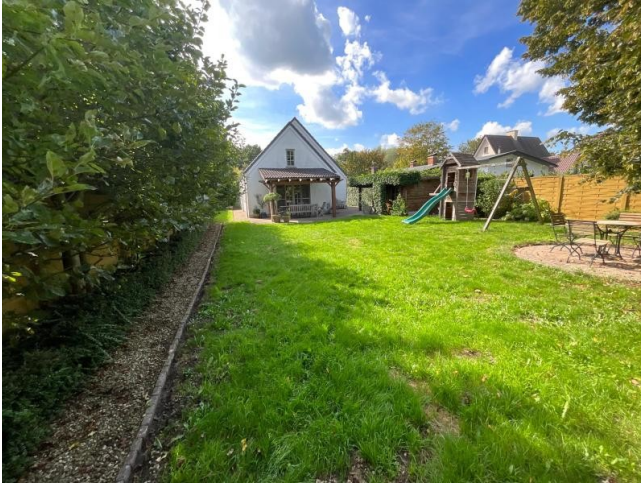
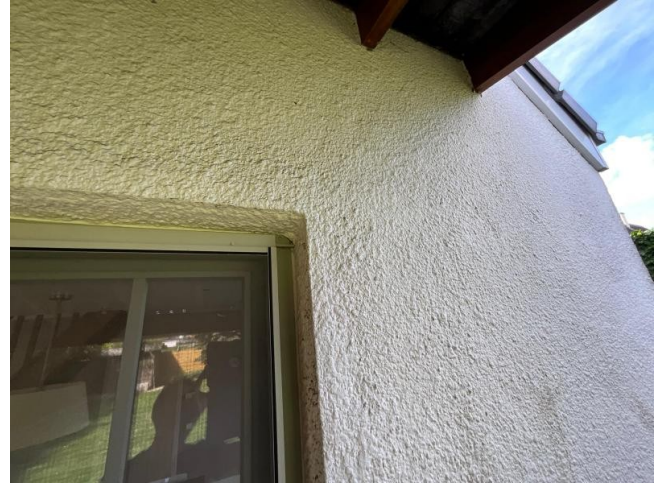
Fiche 3: Crepi

Geen asbest

#	Type	Referentie	Resultaat
3.1	Mengmonster	3 crepi	Geen asbest

Beschrijving	Crepi
Omgeving	Buiten
Primaire drager	Wand buitenschil
Bindmiddel van materiaal	Gips - kalk

Gebondenheid op basis van bindmiddel	Niet-hechtgebonden
Hoeveelheid (oppervlakte - dikte - aantal)	• 200,00 m ² - 1,00 cm - 1 stuk
Totaal volume	2,00 m ³
Identificatiemethode	Vaststelling met monstername
Destructieve handeling voor identificatie	Nee

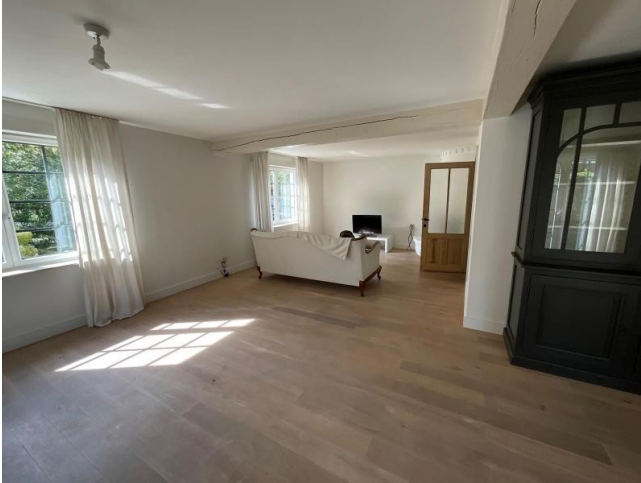
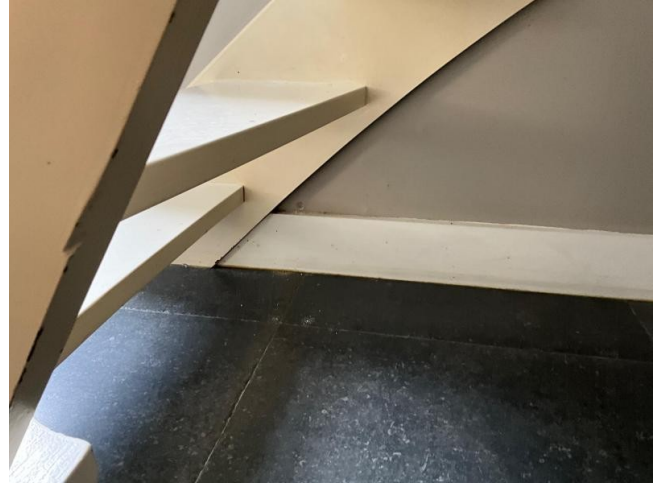
Fiche 4: Pleister wand

Geen asbest

#	Type	Referentie	Resultaat
4.1	Mengmonster	1 wand	Geen asbest

Beschrijving	Pleister wand
Omgeving	Binnen
Primaire drager	Binnenwand

Bindmiddel van materiaal	Gips - kalk
Gebondenheid op basis van bindmiddel	Niet-hechtgebonden
Hoeveelheid (oppervlakte - dikte - aantal)	• 400,00 m ² - 1,00 cm - 1 stuk
Totaal volume	4,00 m ³
Identificatiemethode	Vaststelling met monstername
Destructieve handeling voor identificatie	Nee
