Keuringsverslag van een elektrische laagspanning- en zeer lage spanningsinstallatie

NIET CONFORM

Datum keuring: 06/11/2023

Straatnaam Brusselstraat
Huisnummer 267
Busnummer
Postcode 1702
Gemeente Dilbeek
Land België

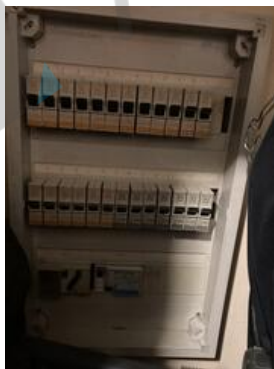
Afbeelding schakel- en verdeelbord:

Visueel nazicht (algemeen)	NOK	Directe aanraking	OK	Indirecte aanraking	OK
Aansluitingen	OK	schema in bijlage door Aceg vzw	NA		
Equipotentiale verbindingen	in afwachting	Doorsnede geleiders	OK		
Continuïteit	NOK	Verlichting / toestellen	NVT
