# Asbestinventarisatetest

Kelbergenstraat 34, 3290 Diest

Attestnummer : 20230221-000364.000

Uitgegeven op : 21.02.2023

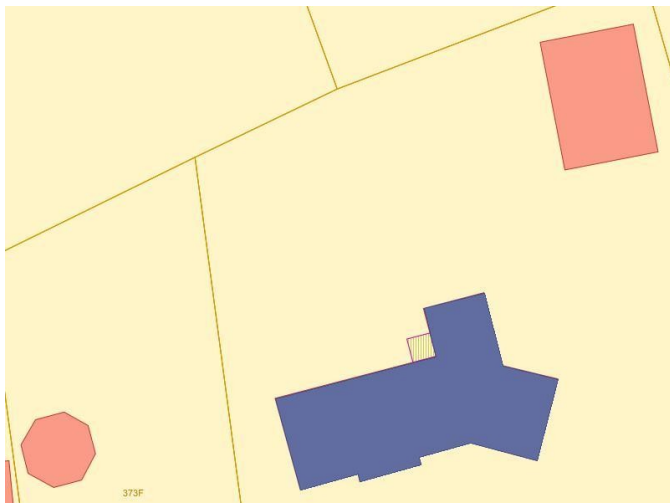
## Zone 1: Hoofdgebouw

- 0 Asbestmaterialen
- 0 Beperkingen
- 0 Uitsluitingen
- 0 Roerende goederen
- 0 Puin, steenslag, (water)bodem
- 0 Adviezen
- 2 Geen asbest**

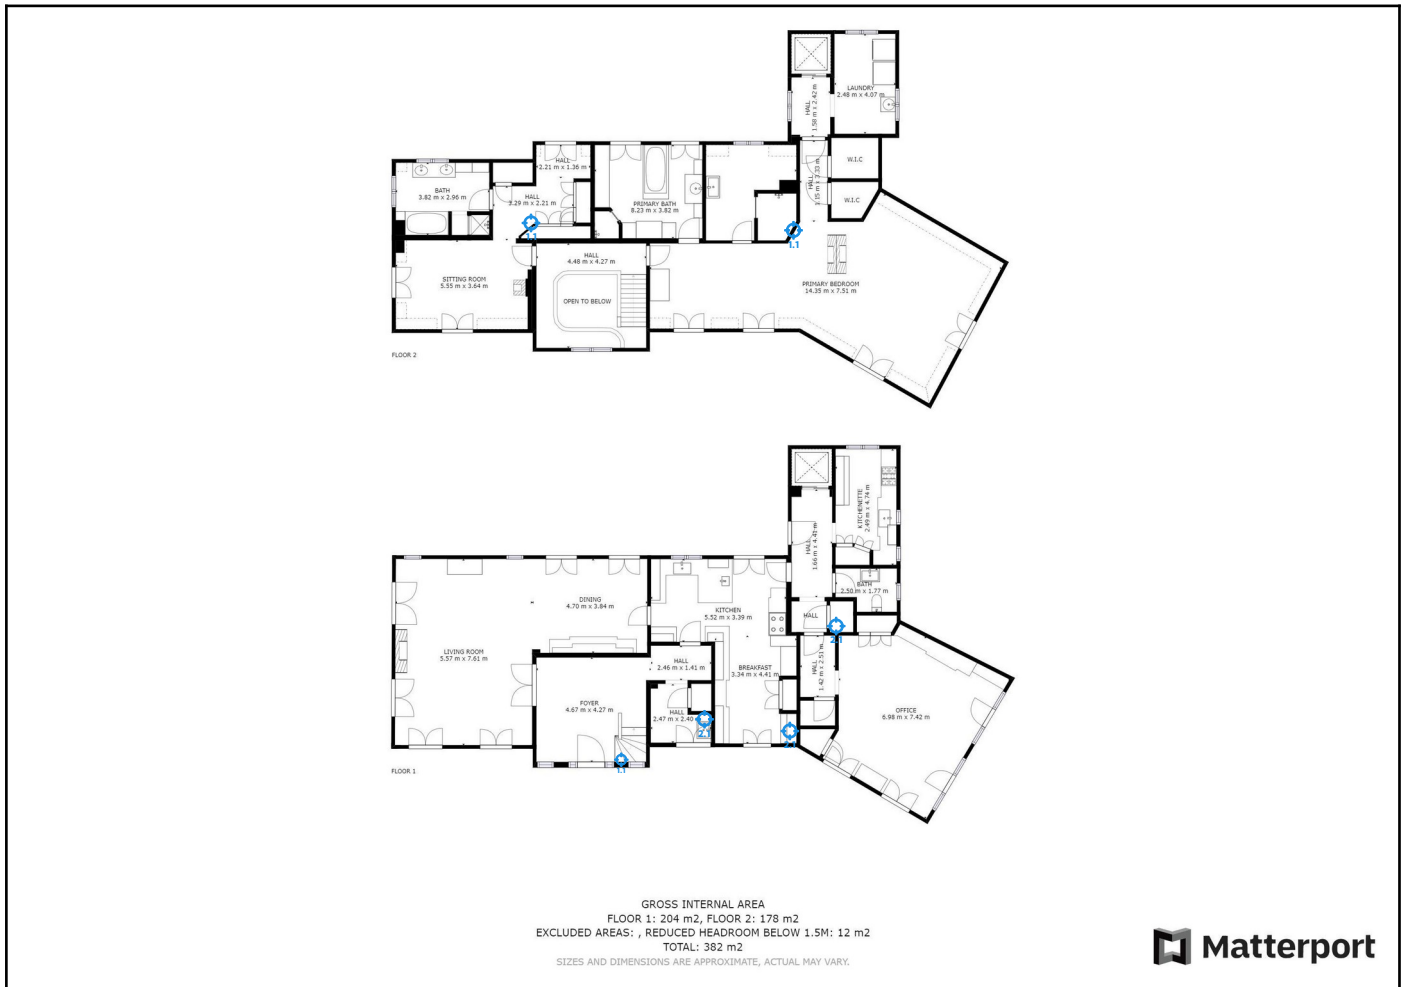
# Plan 1.1: GLV en V1 Indelingsplan

Beschrijving	Type	Actie
1. Pleisterwerk muren	Geen asbest	-
1.1 Code: S1	Mengmonster	-
2. Pleisterwerk plafond	Geen asbest	-
2.1 Code: S2	Mengmonster	-

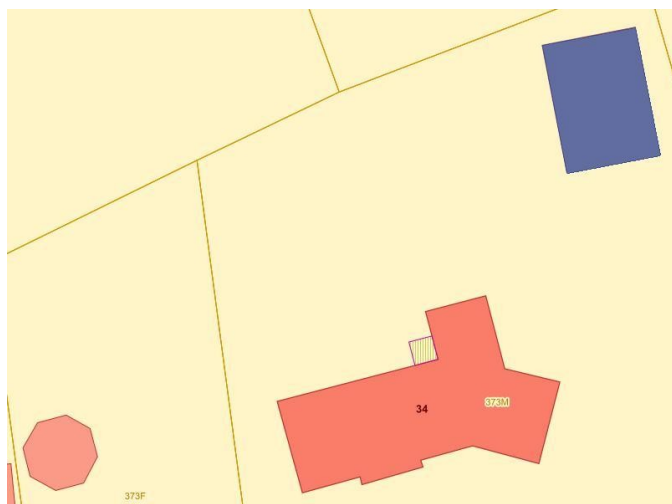
## Zone 2: Bijgebouw

- 0 Asbestmaterialen
- 0 Beperkingen
- 0 Uitsluitingen
- 0 Roerende goederen
- 0 Puin, steenslag, (water)bodem
- 0 Adviezen
- 0 Geen asbest

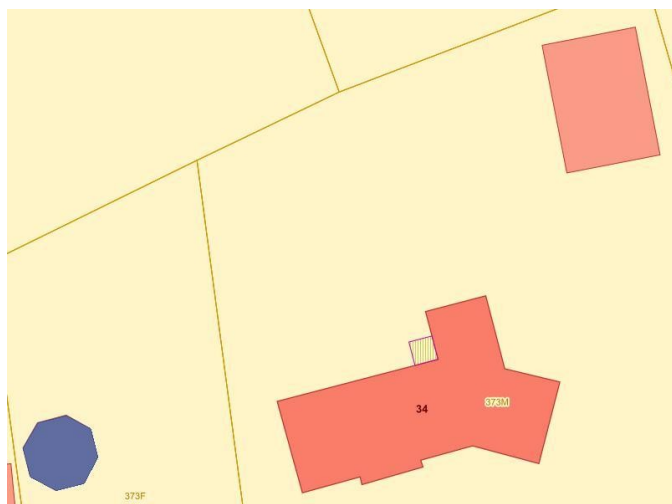
## Zone 3: Bijgebouw

- 0 Asbestmaterialen
- 0 Beperkingen
- 0 Uitsluitingen
- 0 Roerende goederen
- 0 Puin, steenslag, (water)bodem
- 0 Adviezen
- 0 Geen asbest

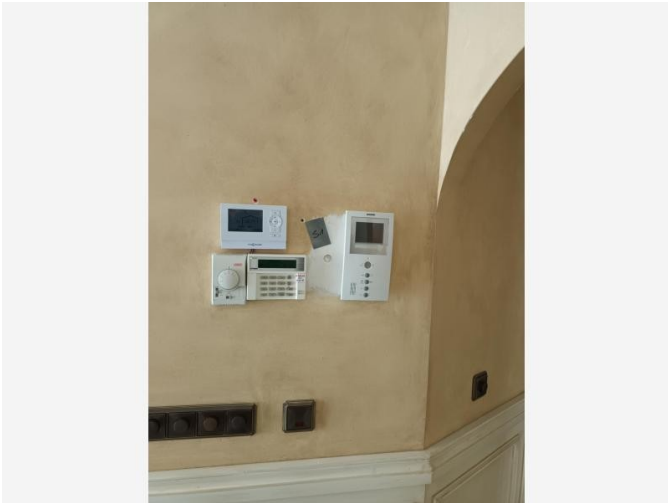
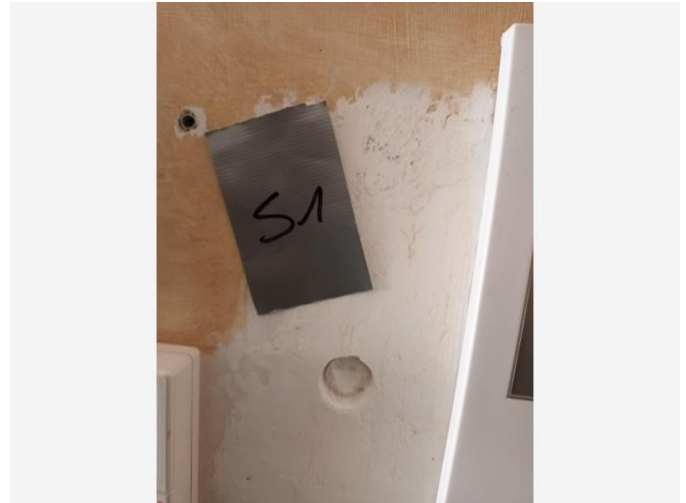
Overzichtsfoto

Geen asbest

## Conclusie

#	Type	Referentie	Resultaat
1.1	Mengmonster	S1	Geen asbest

Beschrijving	Pleisterwerk muren
Omgeving	Binnen
Primaire drager	Binnenwand
Bindmiddel van materiaal	Gips - kalk

<b>Gebondenheid op basis van bindmiddel</b>	Niet-hechtgebonden
<b>Hoeveelheid (oppervlakte - dikte - aantal)</b>	• 1.126,39 m <sup>2</sup> - 1,00 cm - 1 stuk
<b>Totaal volume</b>	11,264 m <sup>3</sup>
<b>Identificatiemethode</b>	Vaststelling met monstername
<b>Destructieve handeling voor identificatie</b>	Nee

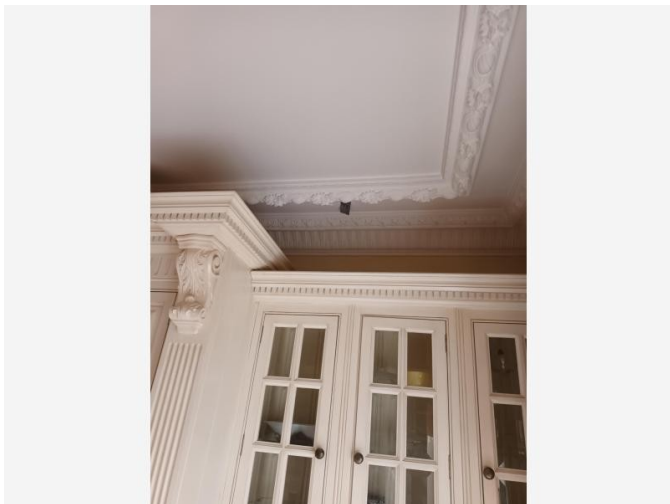
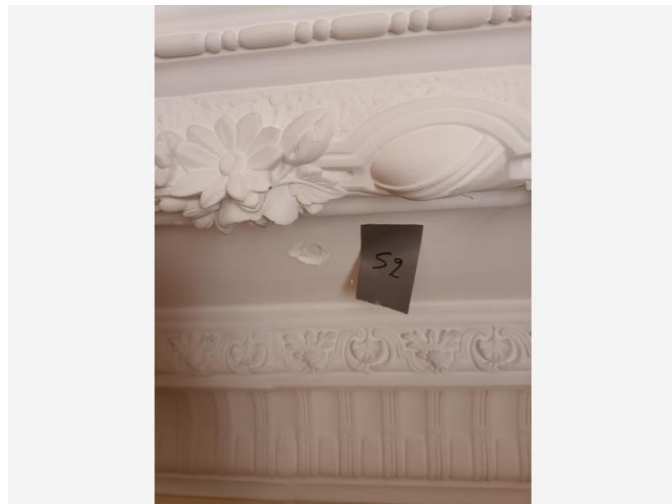
Overzichtsfoto

## Fiche 2: Pleisterwerk plafond

Geen asbest

#	Type	Referentie	Resultaat
2.1	Mengmonster	S2	Geen asbest

Beschrijving	Pleisterwerk plafond
Omgeving	Binnen
Primaire drager	Plafond
Bindmiddel van materiaal	Gips - kalk

<b>Gebondenheid op basis van bindmiddel</b>	Niet-hechtgebonden
<b>Hoeveelheid (oppervlakte - dikte - aantal)</b>	• 584,00 m <sup>2</sup> - 1,00 cm - 1 stuk
<b>Totaal volume</b>	5,84 m <sup>3</sup>
<b>Identificatiemethode</b>	Vaststelling met monstername
<b>Destructieve handeling voor identificatie</b>	Nee
