Asbestinventarisatetest

Gitsestraat 253, 8800 Roeselare

Attestnummer : 20230626-000020.000

Uitgegeven op : 26.06.2023

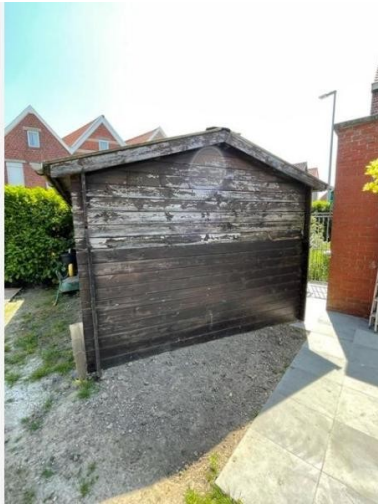
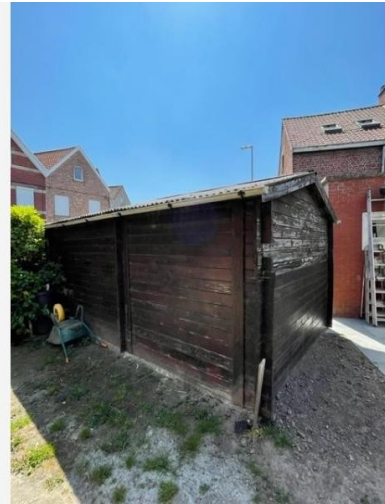
Beschrijving	Type	Actie
1. Dakbedekking garage	Asbestmateriaal	Verwijderen

Eindbeoordeling materiaalrisico	Verhoogd materiaalrisico en/of verhoogde kans op vezelvrijgave
---------------------------------	--

Gebondenheid	Categorie 1: hechtgebonden in oorsprong
Asbestsoort (vezeltype)	Crocidoliet aanwezig
Asbestconcentratie	Laag (< 50%)
Afschermingsgraad van het gehele materiaal	Geheel of deels vrij aan de buitenlucht
Toestand van het materiaal	Matig beschadigd, matig verweerd

Beschrijving	Dakbedekking garage
Omgeving	Buiten
Primaire drager	Schuin dak
Asbestmateriaal	Dak- en gevelbekleding - Golfplaat
Bindmiddel van asbestmateriaal	Cement
Gebondenheid op basis van bindmiddel	Hecht
Hoeveelheid (oppervlakte - aantal)	• 16,08 m ² - 1 stuk
Totale oppervlakte	16,08 m ²
Eenvoudig bereikbaar	Ja
Bevestigingswijze	<ul style="list-style-type: none">GeklemdGeschroefd

Het asbestmateriaal valt onder de mijlpaal van 2034.

- Verwijder dit asbestmateriaal zo snel mogelijk. Volg de toestand goed op.
- Hemelwater dat afspoelt van asbestcement daken of gevels kan asbestdeeltjes bevatten. Gebruik het enkel voor gesloten circuits (bv. spoelen toiletten). Reinig na het vervangen van het dak of de gevel de dakgoten en regenwaterput of -ton om asbesthoudend sediment of slib te verwijderen

- Eenvoudige handelingen: mag via doe-het-zelf of door werknemer(s) met opleidingsattest eenvoudige handelingen
De dakbedekking verwijderen/vernieuwen, bij voorkeur door een dakwerker met een opleidingsattest eenvoudige handelingen.
