# Asbestinventarisatetest

Herentalslaan 18, 8800 Roeselare

Attestnummer : 20230116-000017.000

Uitgegeven op : 16.01.2023

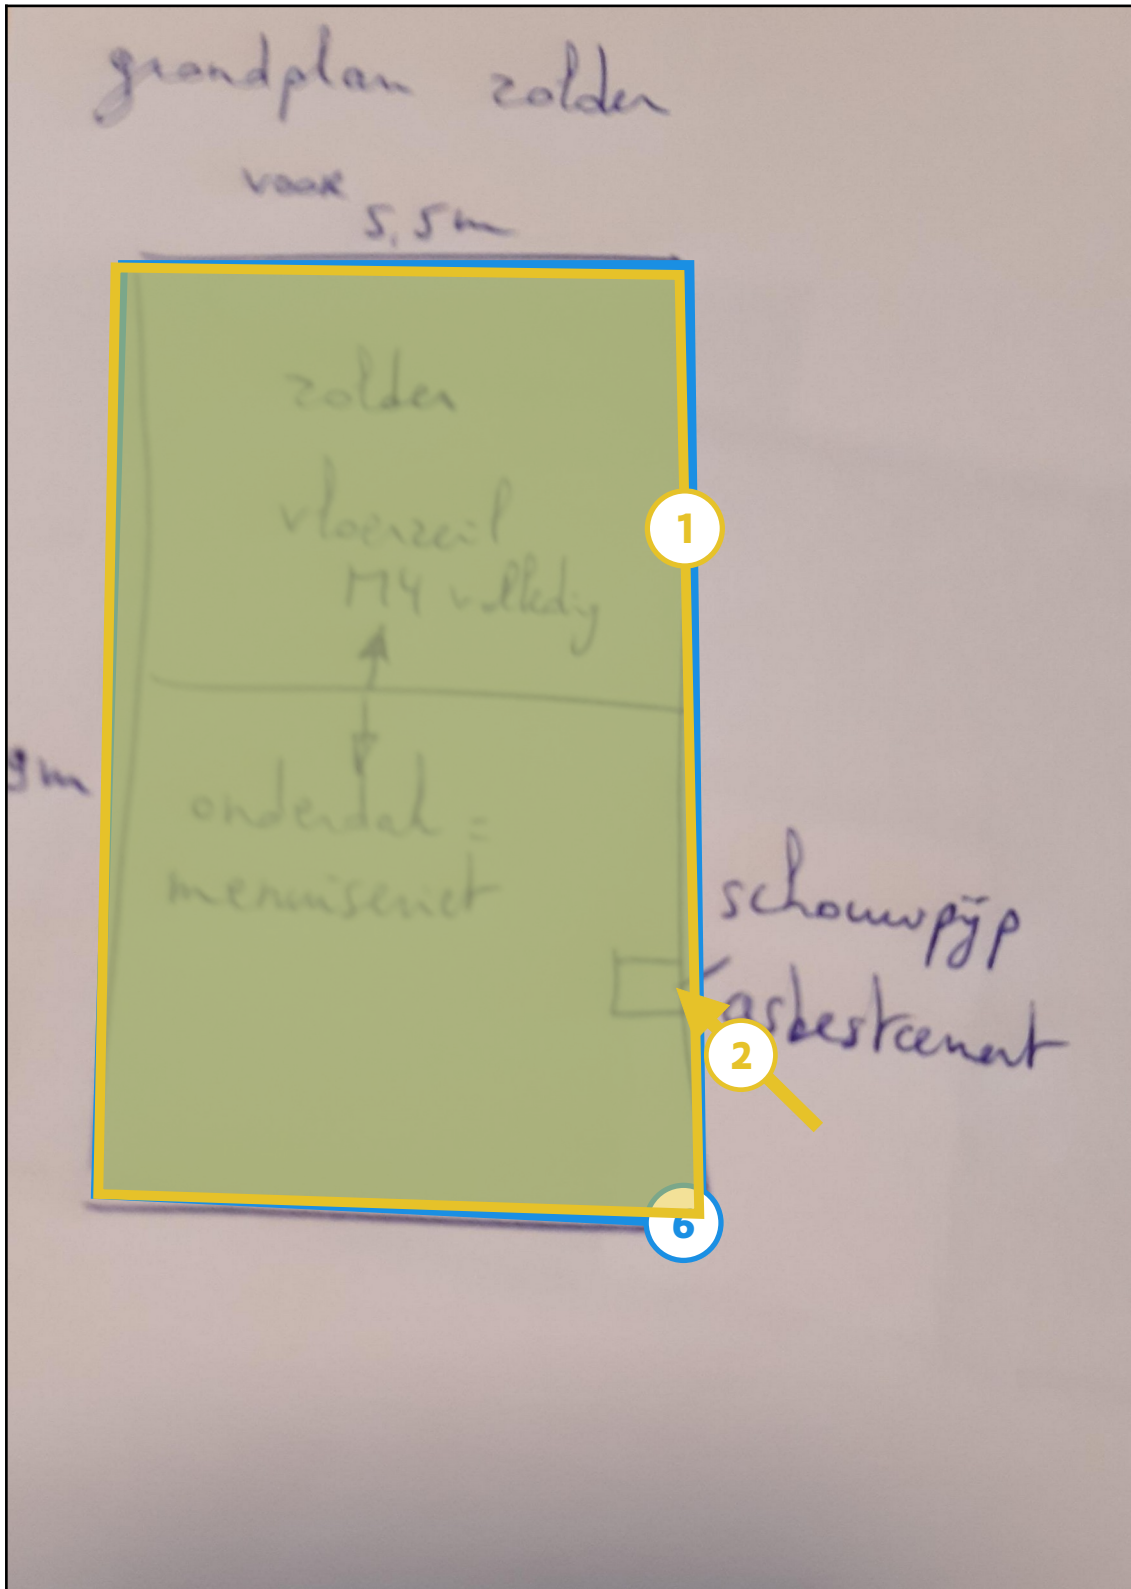
## Plan 1.3: Grondplan zolder

1. Menuiserieit onderdak	Asbestmateriaal	Zorgvuldig beheren
2. Schouwpijp	Asbestmateriaal	Zorgvuldig beheren
6. Vloerzeil verdieping 2	Geen asbest	-

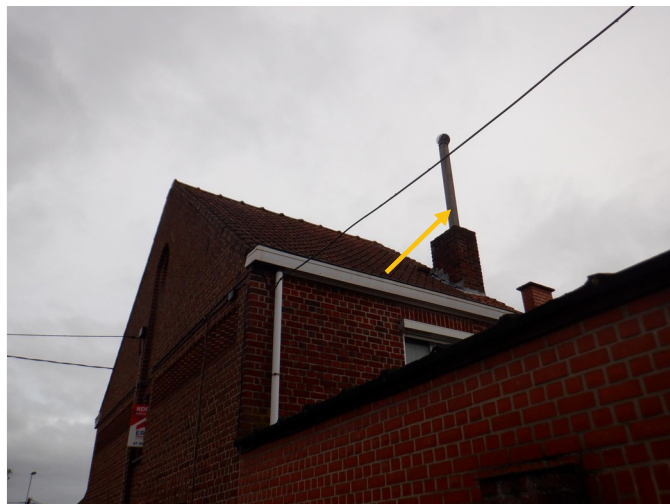
Overzichtsfoto

Detailfoto

Eindbeoordeling materiaalrisico	Laag materiaalrisico en/of verlaagde kans op vezelvrijgave
---------------------------------	--

Gebondenheid	Categorie 1: hechtgebonden in oorsprong
Asbestsoort (vezeltype)	Crocidoliet aanwezig
Asbestconcentratie	Laag (< 50%)
Afschermingsgraad van het gehele materiaal	Geheel of deels vrij aan de buitenlucht
Toestand van het materiaal	Onbeschadigd, niet verweerd

Beschrijving	Schouwpijp
Omgeving	Buiten
Primaire drager	Schuin dak
Asbestmateriaal	Buis, koker, leiding, pijp, doorvoer
Bindmiddel van asbestmateriaal	Cement
Gebondenheid op basis van bindmiddel	Hecht
Hoeveelheid (lengte - omtrek - dikte - aantal)	<ul style="list-style-type: none"><li>• 2,50 m - 40,00 cm - 0,50 cm - 1 stuk</li></ul>
Totaal volume	0,005 m <sup>3</sup>
Eenvoudig bereikbaar	Ja
Bevestigingswijze	<ul style="list-style-type: none"><li>• Verlijmd, ingegoten, versmeerd</li></ul>
Identificatiemethode	Vaststelling zonder monsternamen

Zorgvuldig beheren

- Zorg voor een veilig beheer en verwijder dit asbestmateriaal wanneer het bij werken eenvoudig bereikbaar wordt. Controleer de toestand jaarlijks op wijzigingen.

- Eenvoudige handelingen: mag via doe-het-zelf of door werknemer(s) met opleidingsattest eenvoudige handelingen  
Mits voorzorg.

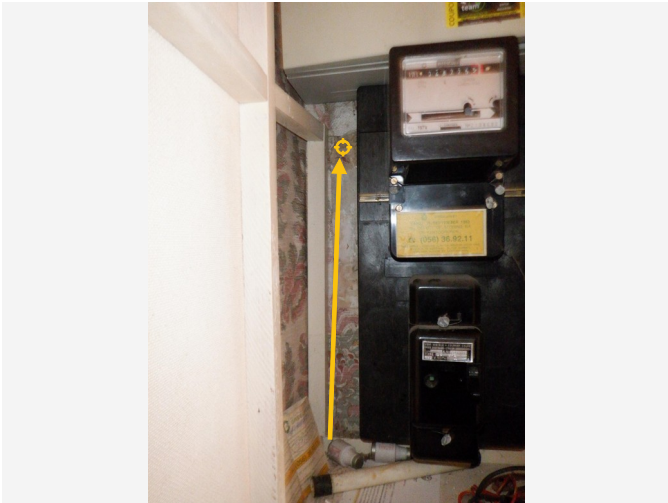
Overzichtsfoto

Detailfoto

Geen asbest

#	Type	Referentie	Resultaat
3.1	Mengmonster	M1	Geen asbest

Beschrijving	Pleisterwerk muren
Omgeving	Binnen
Primaire drager	Binnenwand

<b>Bindmiddel van materiaal</b>	Gips - kalk
<b>Gebondenheid op basis van bindmiddel</b>	Niet-hechtgebonden
<b>Hoeveelheid (oppervlakte - dikte - aantal)</b>	• 220,00 m <sup>2</sup> - 1,00 cm - 1 stuk
<b>Totaal volume</b>	2,20 m <sup>3</sup>
<b>Identificatiemethode</b>	Vaststelling met monstername
<b>Destructieve handeling voor identificatie</b>	Nee
<b>Opmerking</b>	oppervlakte betreft een schatting

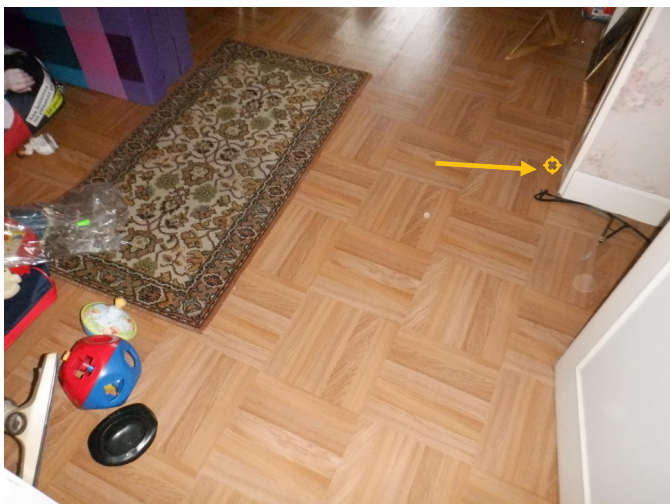
## Fiche 4: Vloerzeil verdieping 1

Overzichtsfoto

Detailfoto

Geen asbest

#	Type	Referentie	Resultaat
4.1	Puntmonster	M3	Geen asbest

Beschrijving	Vloerzeil verdieping 1
Omgeving	Binnen
Primaire drager	Vloer
Bindmiddel van materiaal	Karton - papier - viltachtig

<b>Gebondenheid op basis van bindmiddel</b>	Niet-hechtgebonden
<b>Hoeveelheid (oppervlakte - aantal)</b>	• 42,00 m <sup>2</sup> - 1 stuk
<b>Totale oppervlakte</b>	42,00 m <sup>2</sup>
<b>Identificatiemethode</b>	Vaststelling met monstername
<b>Destructieve handeling voor identificatie</b>	Nee

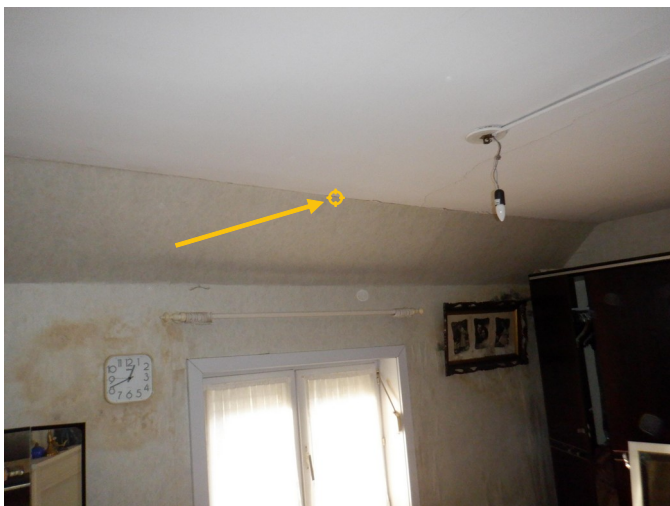
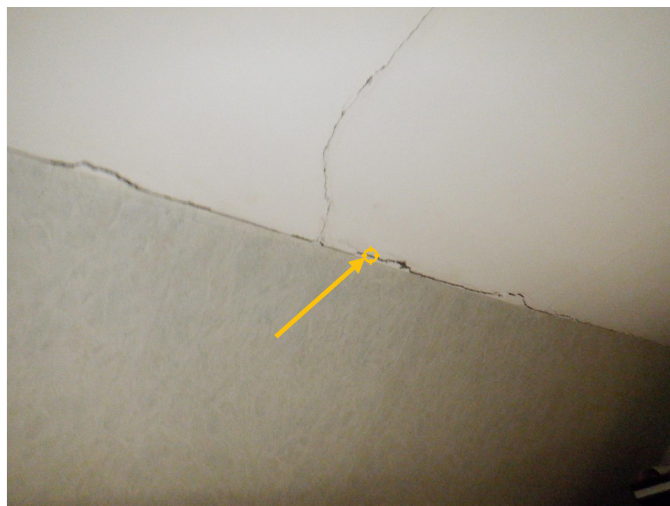
## Fiche 5: Pleisterwerk plafond

Overzichtsfoto

Detailfoto

Geen asbest

#	Type	Referentie	Resultaat
5.1	Mengmonster	M2	Geen asbest

Beschrijving	Pleisterwerk plafond
Omgeving	Binnen
Primaire drager	Plafond

<b>Bindmiddel van materiaal</b>	Gips - kalk
<b>Gebondenheid op basis van bindmiddel</b>	Niet-hechtgebonden
<b>Hoeveelheid (oppervlakte - dikte - aantal)</b>	• 80,00 m <sup>2</sup> - 1,00 cm - 1 stuk
<b>Totaal volume</b>	0,80 m <sup>3</sup>
<b>Identificatiemethode</b>	Vaststelling met monstername
<b>Destructieve handeling voor identificatie</b>	Nee

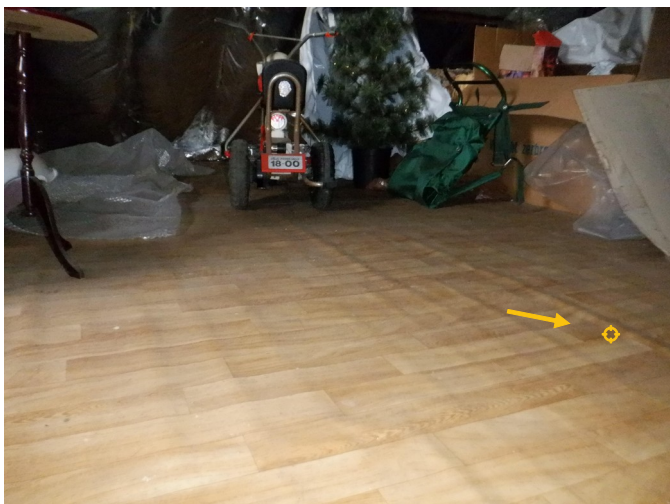
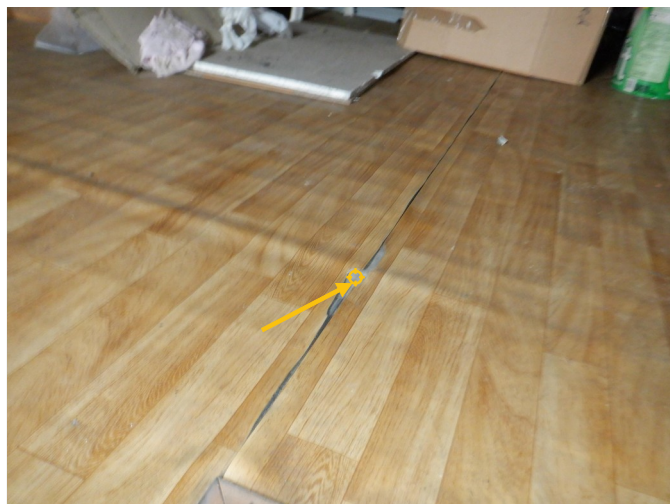
## Fiche 6: Vloerzeil verdieping 2

Overzichtsfoto

Detailfoto

Geen asbest

#	Type	Referentie	Resultaat
6.1	Puntmonster	M4	Geen asbest

Beschrijving	Vloerzeil verdieping 2
Omgeving	Binnen
Primaire drager	Vloer
Bindmiddel van materiaal	Karton - papier - viltachtig

<b>Gebondenheid op basis van bindmiddel</b>	Niet-hechtgebonden
<b>Hoeveelheid (oppervlakte - aantal)</b>	• 28,00 m <sup>2</sup> - 1 stuk
<b>Totale oppervlakte</b>	28,00 m <sup>2</sup>
<b>Identificatiemethode</b>	Vaststelling met monstername
<b>Destructieve handeling voor identificatie</b>	Nee
