Asbestinventarisatetest

Kapelstraat 19/1, 3300 Tienen

Attestnummer : 20230509-000063.000

Uitgegeven op : 09.05.2023

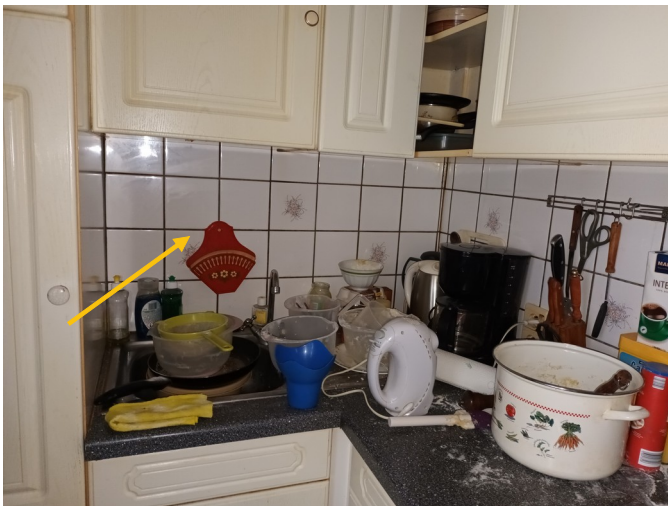
Vrije foto

Tegellijm achter faience tegels in keuken is asbestverdacht. Indien deze vrijkomt door werkzaamheden is het aangeraden hier een staal van te nemen en te laten analyseren.

Identificatiemethode	Redelijk vermoeden
Primaire drager	Binnenwand
(Asbest)materiaal	In-situ afwerkingslagen - Lijm laag
Bindmiddel	Lijm
Gebondenheid bindmiddel	Hecht

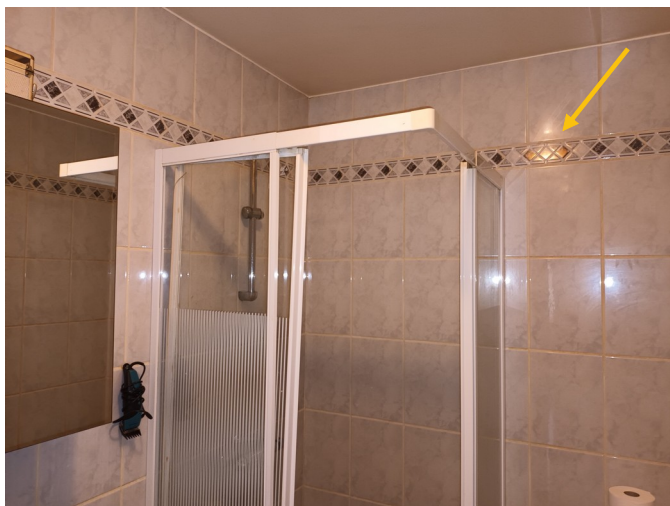
Vrije foto

Tegellijm achter faience tegels in badkamer is asbestverdacht. Indien deze vrijkomt door werkzaamheden is het aangeraden hier een staal van te nemen en te laten analyseren.

Identificatiemethode	Redelijk vermoeden
Primaire drager	Binnenwand
(Asbest)materiaal	In-situ afwerkingslagen - Lijm laag
Bindmiddel	Lijm
Gebondenheid bindmiddel	Hecht

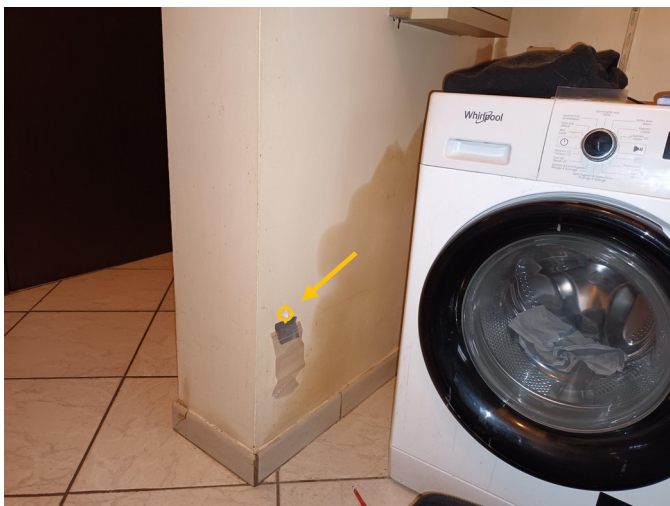
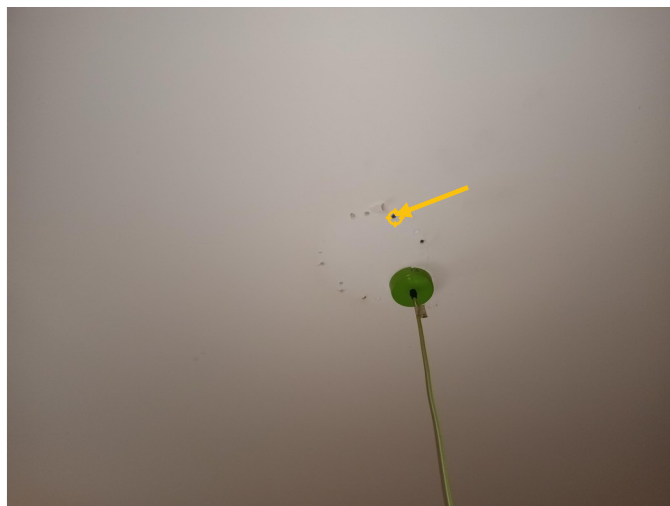
Fiche 3: Pleisterwerk (muren & plafonds)

Geen asbest

#	Type	Referentie	Resultaat
3.1	Mengmonster	1	Geen asbest

Beschrijving	Pleisterwerk (muren & plafonds)
Omgeving	Binnen
Primaire drager	Binnenwand
Bindmiddel van materiaal	Gips - kalk

Gebondenheid op basis van bindmiddel	Niet-hechtgebonden
Hoeveelheid (oppervlakte - dikte - aantal)	• 200,00 m ² - 3,00 cm - 1 stuk
Totaal volume	6,00 m ³
Identificatiemethode	Vaststelling met monstername
Destructieve handeling voor identificatie	Nee
Opmerking	Hoeveelheid is ruwe inschatting. Niet letterlijk over te nemen.
