# Asbestinventarisatetest

Kapelstraat 19/5, 3300 Tienen

Attestnummer : 20230509-000091.000

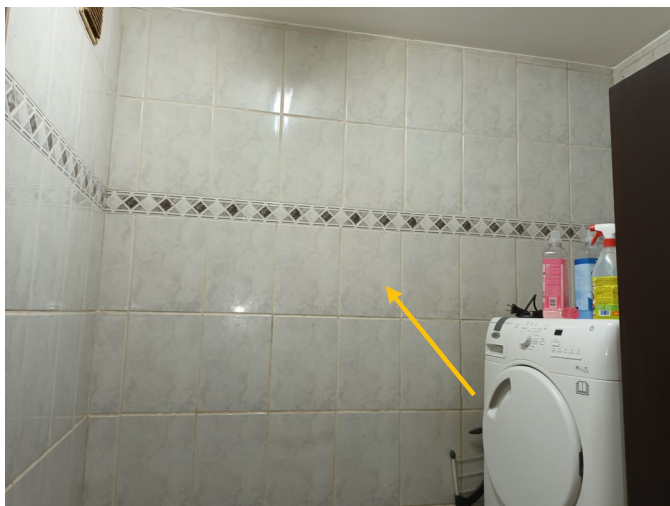
Vrije foto

Tegellijm achter faience tegels in badkamer is asbestverdacht. Indien deze vrijkomt door werkzaamheden is het aangeraden hier een staal van te nemen en te laten analyseren.

Identificatiemethode	Redelijk vermoeden
Primaire drager	Binnenwand
(Asbest)materiaal	In-situ afwerkingslagen - Lijm laag
Bindmiddel	Lijm
Gebondenheid bindmiddel	Hecht

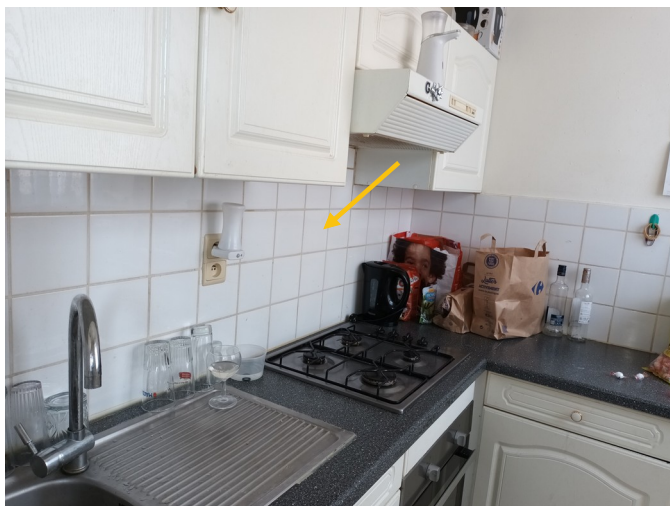
Vrije foto

Tegelijk achter faience tegels in keuken is asbestverdacht. Indien deze vrijkomt door werkzaamheden is het aangeraden hier een staal van te nemen en te laten analyseren.

Identificatiemethode	Redelijk vermoeden
Primaire drager	Binnenwand
(Asbest)materiaal	In-situ afwerkingslagen - Lijm laag
Bindmiddel	Gips - kalk
Gebondenheid bindmiddel	Niet-hechtgebonden

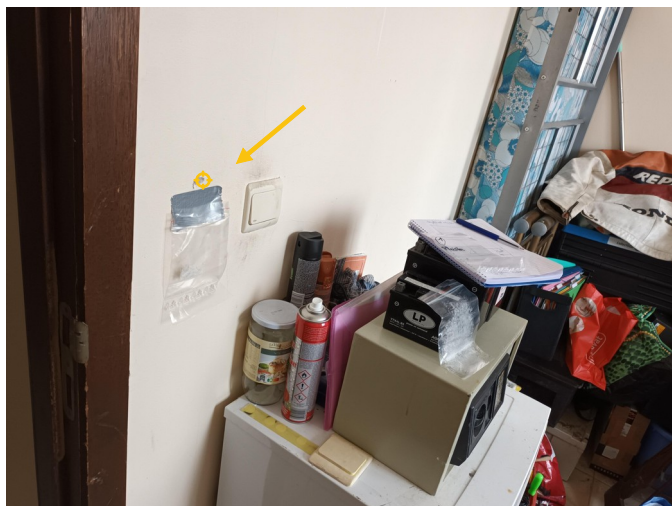
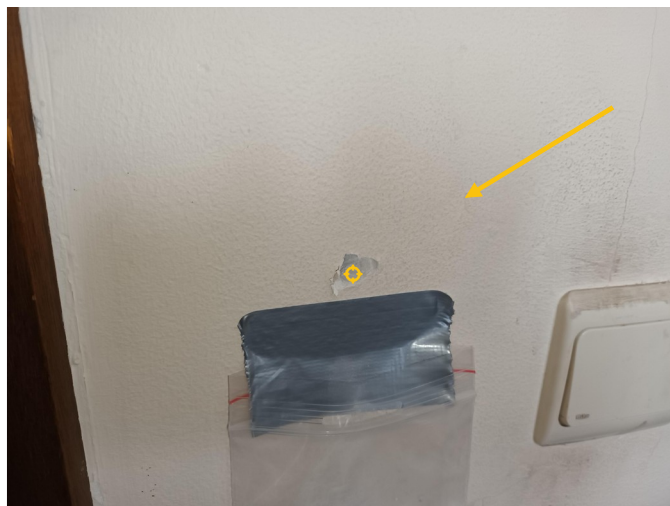
## Fiche 3: Pleisterwerk muren en plafonds

Geen asbest

#	Type	Referentie	Resultaat
3.1	Mengmonster	1	Geen asbest

Beschrijving	Pleisterwerk muren en plafonds
Omgeving	Binnen
Primaire drager	Binnenwand
Bindmiddel van materiaal	Gips - kalk

<b>Gebondenheid op basis van bindmiddel</b>	Niet-hechtgebonden
<b>Hoeveelheid (oppervlakte - dikte - aantal)</b>	• 200,00 m <sup>2</sup> - 3,00 cm - 1 stuk
<b>Totaal volume</b>	6,00 m <sup>3</sup>
<b>Identificatiemethode</b>	Vaststelling met monstername
<b>Destructieve handeling voor identificatie</b>	Nee
<b>Opmerking</b>	Hoeveelheid is ruwe inschatting. Niet letterlijk over te nemen.
