Asbestinventarisatetest

Lindestraat 15B, 9790 Wortegem-Petegem

Attestnummer : 20230626-000196.000

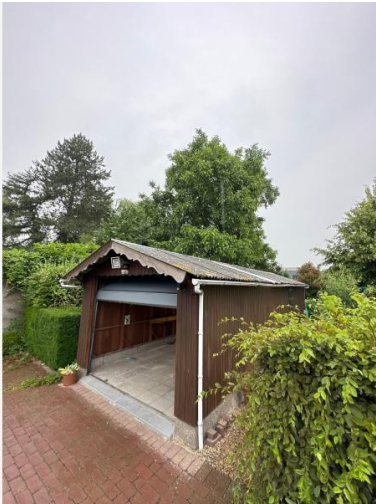
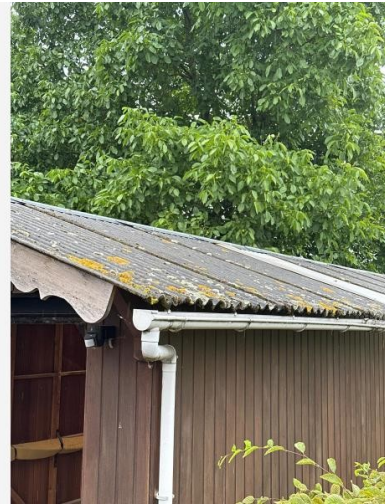
Overzichtsfoto

Detailfoto

Het asbestmateriaal valt onder de mijlpaal van 2034.

Verwijderen

Eindbeoordeling materiaalrisico	Laag materiaalrisico en/of verlaagde kans op vezelvrijgave
---------------------------------	--

Gebondenheid	Categorie 1: hechtgebonden in oorsprong
Asbestsoort (vezeltype)	Alleen chrysotiel
Asbestconcentratie	Laag (< 50%)
Afschermingsgraad van het gehele materiaal	Geheel of deels vrij aan de buitenlucht
Toestand van het materiaal	Licht beschadigd, licht verweerd. Intact materiaal type Pical – asbestboard of categorie III 'gebondenheid'

Beschrijving	Golfplaat
Omgeving	Buiten
Primaire drager	Schuin dak
Asbestmateriaal	Dak- en gevelbekleding - Golfplaat
Bindmiddel van asbestmateriaal	Cement
Gebondenheid op basis van bindmiddel	Hecht
Hoeveelheid (oppervlakte - aantal)	• 20,00 m ² - 1 stuk
Totale oppervlakte	20,00 m ²
Eenvoudig bereikbaar	Ja
Bevestigingswijze	• Geschroefd • Genageld, geniet

- Zorg voor een veilig beheer. Vermijd het beschadigen van het asbestmateriaal. Controleer de toestand jaarlijks op wijzigingen.

- Eenvoudige handelingen: mag via doe-het-zelf of door werknemer(s) met opleidingsattest eenvoudige handelingen
Deze verwijdermethode valt onder de vorm van eenvoudige handelingen conform de VLAREM en Codex Welzijn op het werk. De toestand moet echter ongewijzigd blijven tijdens het verwijderen. Alle maatregelen opgenomen in de wetgeving moeten strikt nageleefd worden.

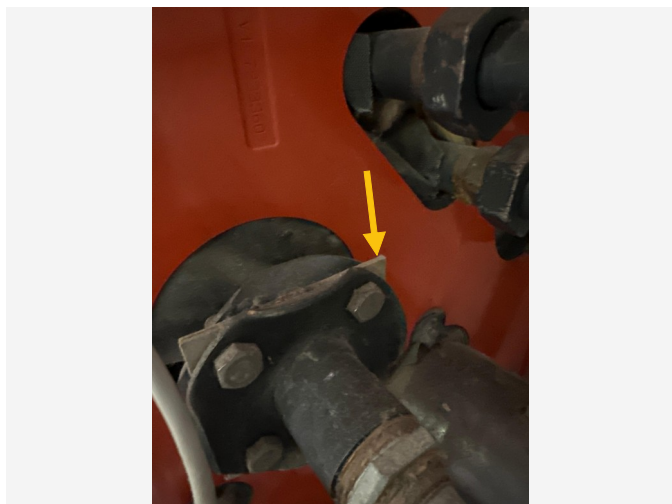
Fiche 3: Stookolietank (pakkingsmateriaal)

Geen asbest

Overzichtsfoto

Detailfoto

#	Type	Referentie	Resultaat
3.1	Puntmonster	22/06 - 1 (SN01)	Geen asbest

Beschrijving	Stookolietank (pakkingsmateriaal)
Omgeving	Binnen
Primaire drager	Schacht-koker (technisch)
Bindmiddel van materiaal	Karton - papier - viltachtig
