Asbestinventarisatetest

Jan Jozef Van Engelgomstraat 33, 1850 Grimbergen

Attestnummer : 20231203-000079.000

Zone 1: Woning

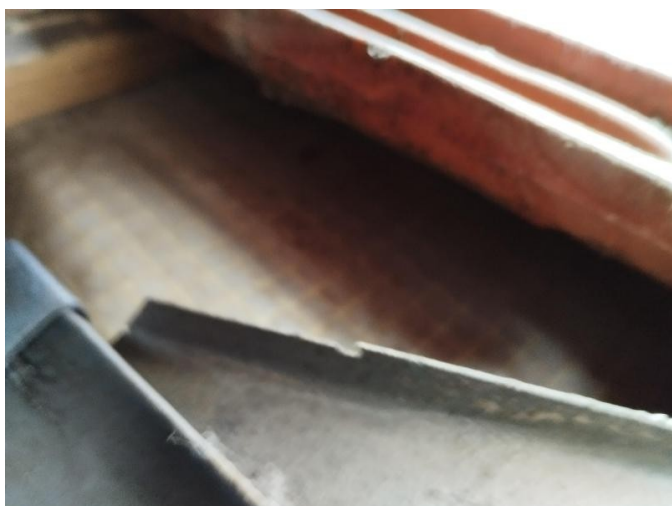
Vrije foto

Huidige eigenaar zegt dat de vorige eigenaar het dak heeft vernieuwd +/- 2010. Eigenaar heeft geen bewijsdocumenten kunnen bemachtigen. Onderdak zichtbaar bij het tillen van dakpannen. Kunststoffen onderdak.

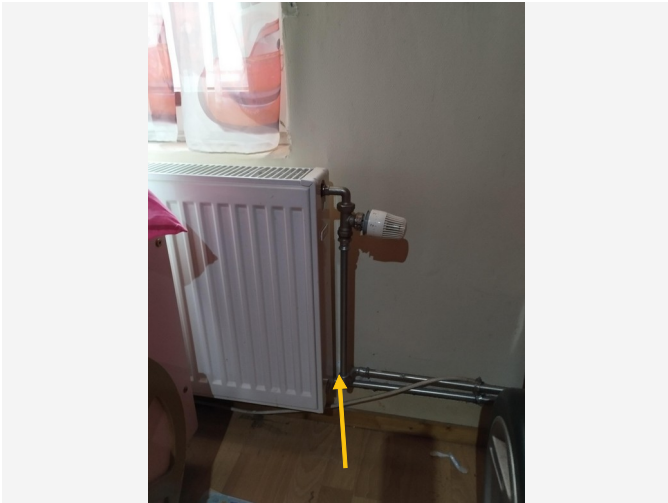
Overzichtsfoto

Geen asbest

#	Type	Referentie	Resultaat
5.1	Mengmonster	001	Geen asbest

Beschrijving	muurpleister
Omgeving	Binnen
Primaire drager	Binnenwand

Bindmiddel van materiaal	Gips - kalk
Gebondenheid op basis van bindmiddel	Niet-hechtgebonden
Hoeveelheid (oppervlakte - dikte - aantal)	• 160,00 m ² - 1,00 cm - 1 stuk
Totaal volume	1,60 m ³
Identificatiemethode	Vaststelling met monstername
Destructieve handeling voor identificatie	Nee
Opmerking	<p>Volgens het inspectieprotocol is een monstername van het pleisterwerk verplicht om dit te identificeren als niet-asbesthoudend.</p> <p>Locatie staalnames: individuele ruimte: slpk / natte ruimte: muurtegels / stookplaats: badkamer - muurtegels / traphal: +2</p> <p>De vermelde oppervlaktes en volumes betreffen een beredeneerde schatting. Er worden geen rechten verleend aan deze oppervlaktes/volumes. De dikte is een schatting die voorkomt uit de monsterplaatsen en is daarom niet altijd representatief.</p>
