Asbestinventarisatetest

Pater Lievensstraat 45, 8890 Moorslede

Attestnummer : 20230920-000074.000

Uitgegeven op : 20.09.2023

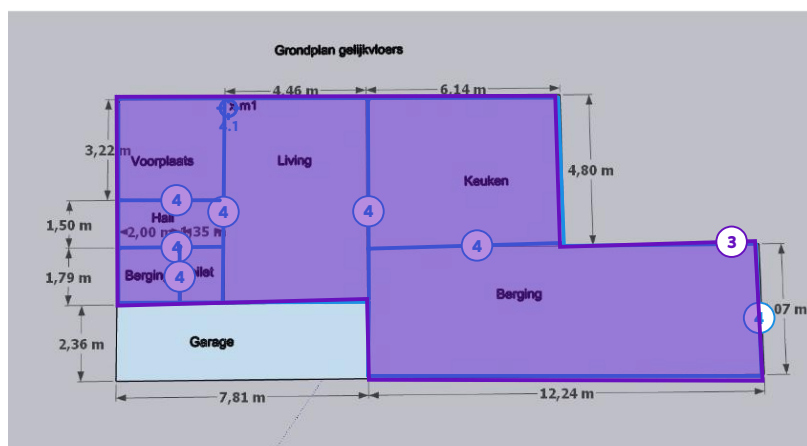
Plan 1.2: Grondplan gelijkvloers

Beschrijving	Type	Actie
3. Plafond in houten beplating	Advies	-
4. Pleisterwerk muren	Geen asbest	-
4.1 Code: M1	Mengmonster	-

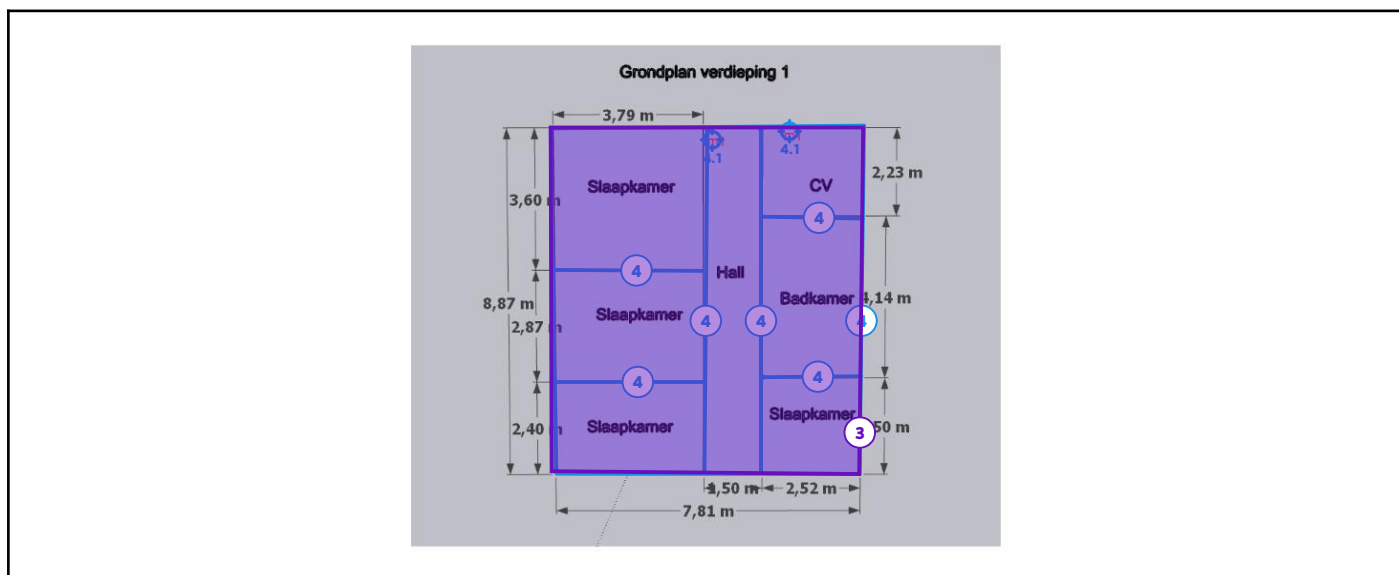
Plan 1.3: Grondplan verdieping 1

Beschrijving	Type	Actie
3. Plafond in houten beplating	Advies	-
4. Pleisterwerk muren	Geen asbest	-
4.1 Code: M1	Mengmonster	-

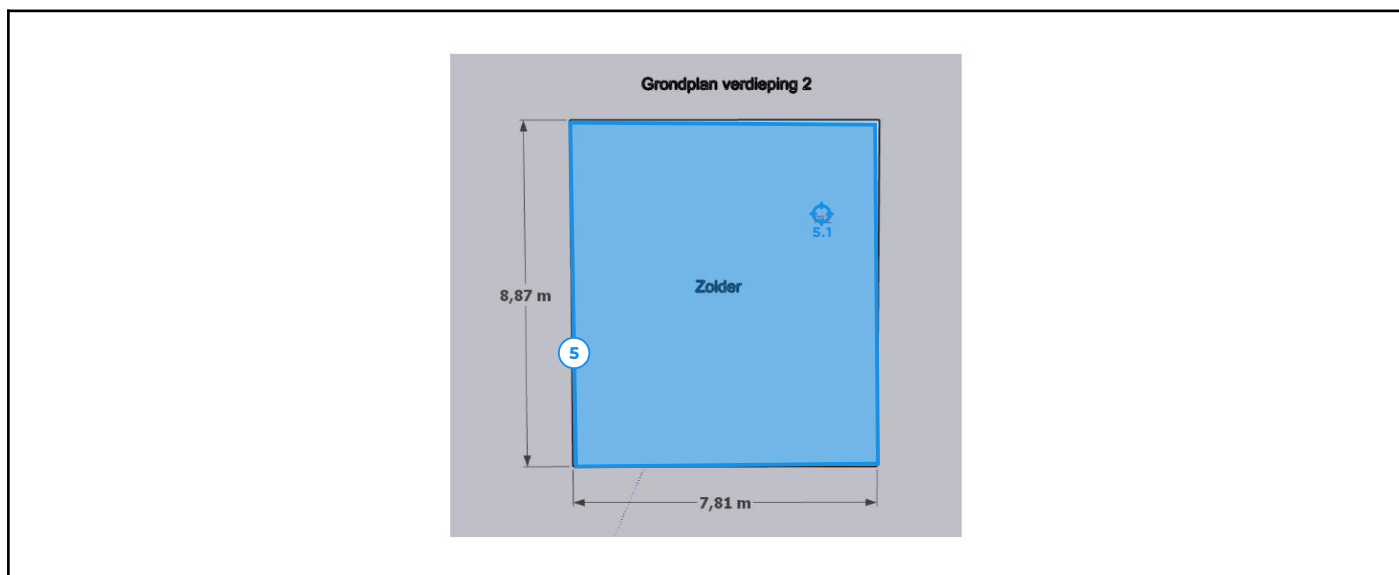
Plan 1.4: Grondplan verdieping 2

Beschrijving	Type	Actie
5. Onderdak menuiserie	Geen asbest	-
5.1 Code: M2	Puntmonster	-

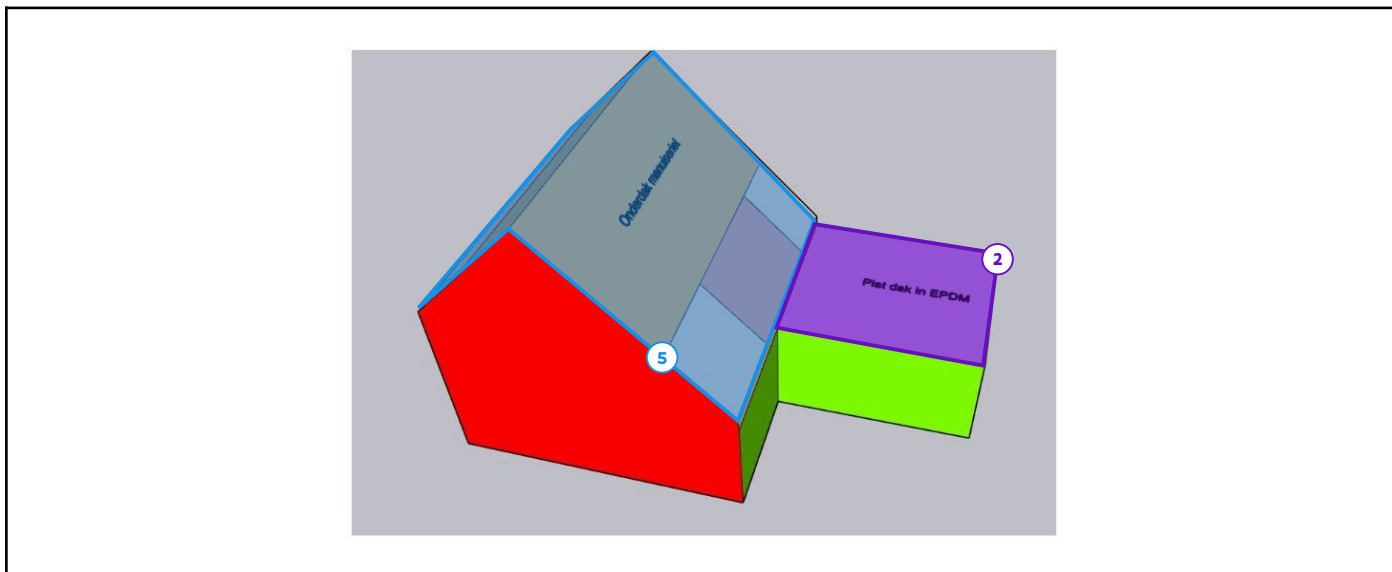
Plan 1.5: Grondplan daken

Beschrijving	Type	Actie
2. Plat dak in EPDM	Advies	-
5. Onderdak menuiserie	Geen asbest	-

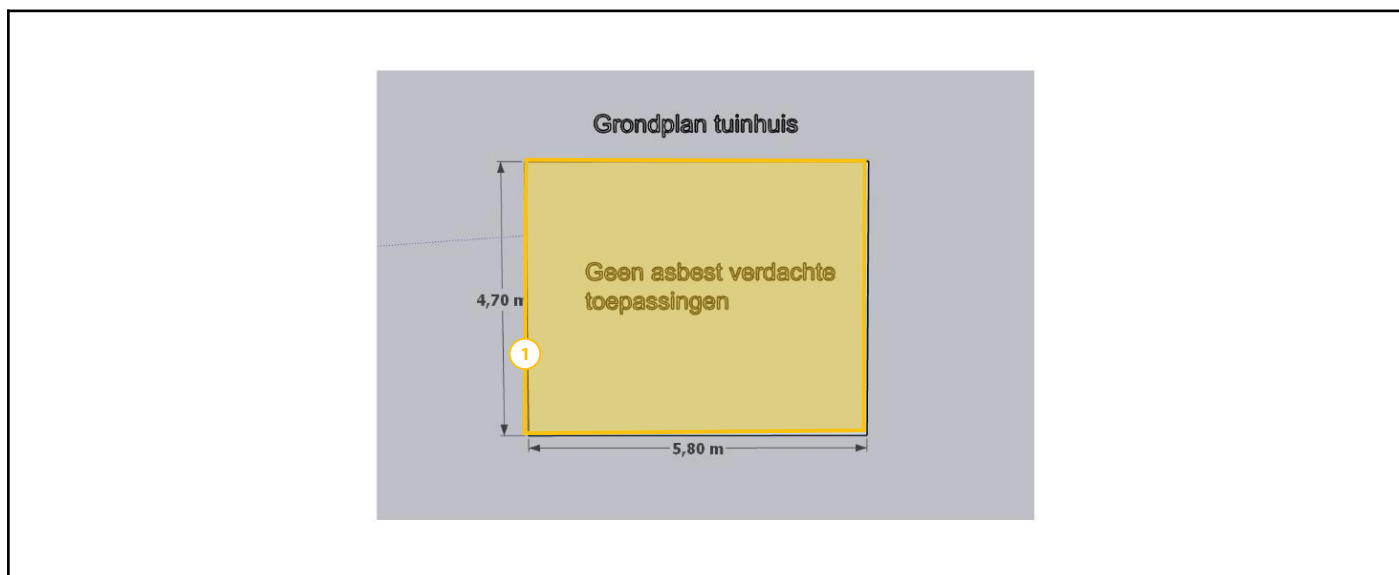
Plan 2.1: Grondplan tuinhuis

Beschrijving	Type	Actie
1. Tuinhuis	Uitsluiting	-

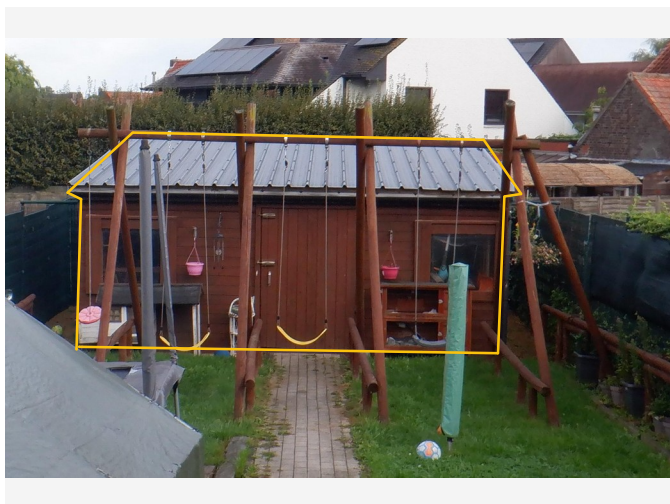
Situeringsfoto

Uitgesloten van inspectie

Bouwjaar: 2015

Constructies gebouwd vanaf 2001 moeten niet onderzocht worden

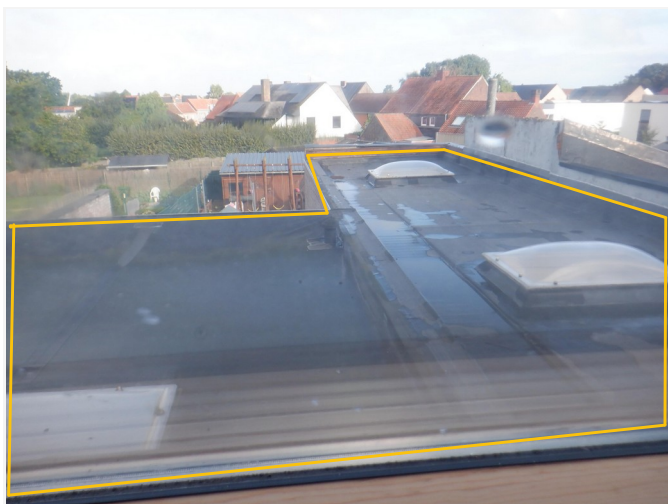
Vrije foto

reeds vernieuwd.

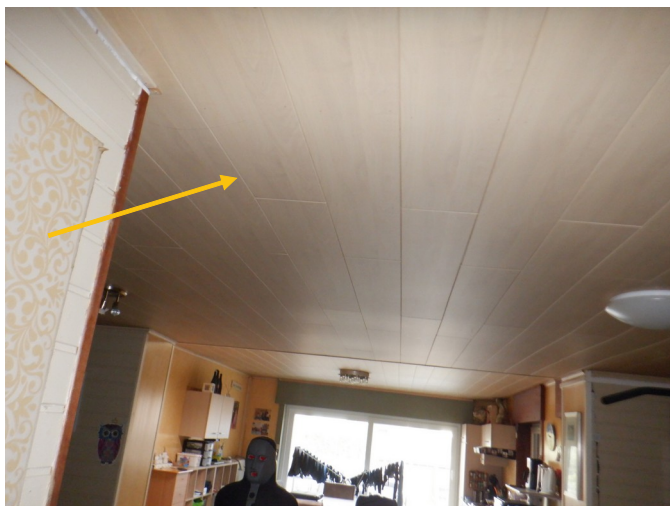
Vrije foto

nergens gepleisterde plafonds

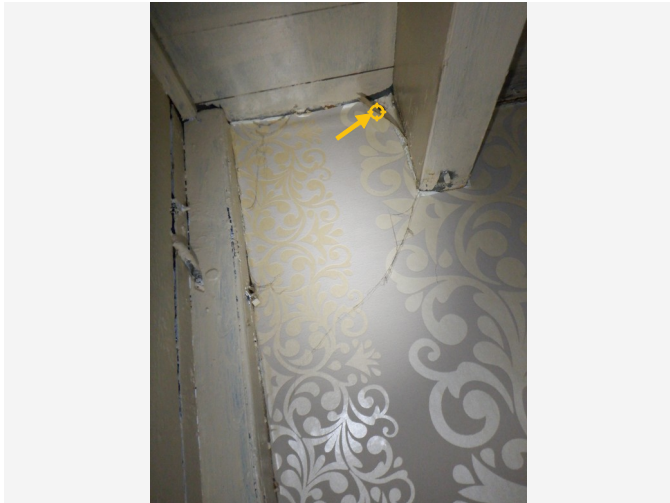
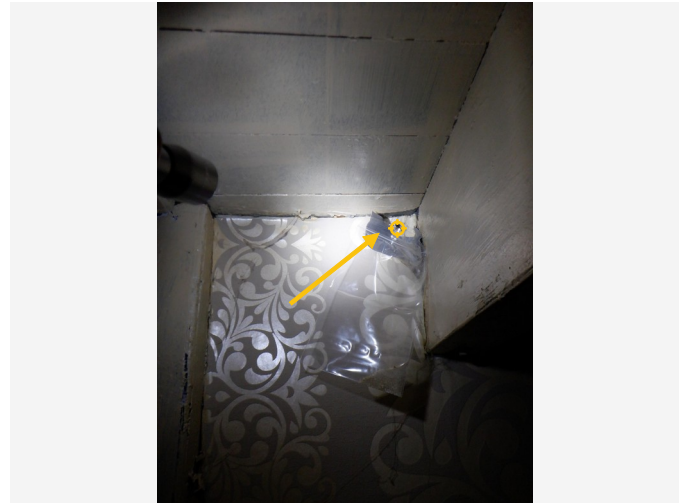
Geen asbest

#	Type	Referentie	Resultaat
4.1	Mengmonster	M1	Geen asbest

Beschrijving	Pleisterwerk muren
Omgeving	Binnen
Primaire drager	Binnenwand

Bindmiddel van materiaal	Gips - kalk
Gebondenheid op basis van bindmiddel	Niet-hechtgebonden
Hoeveelheid (oppervlakte - dikte - aantal)	• 180,00 m ² - 1,00 cm - 1 stuk
Totaal volume	1,80 m ³
Identificatiemethode	Vaststelling met monstername
Destructieve handeling voor identificatie	Nee
Opmerking	heel deel van de muren zijn in planchetten.

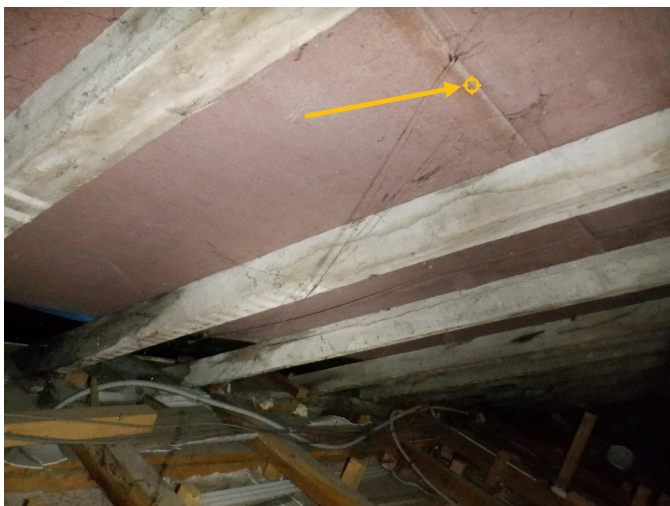
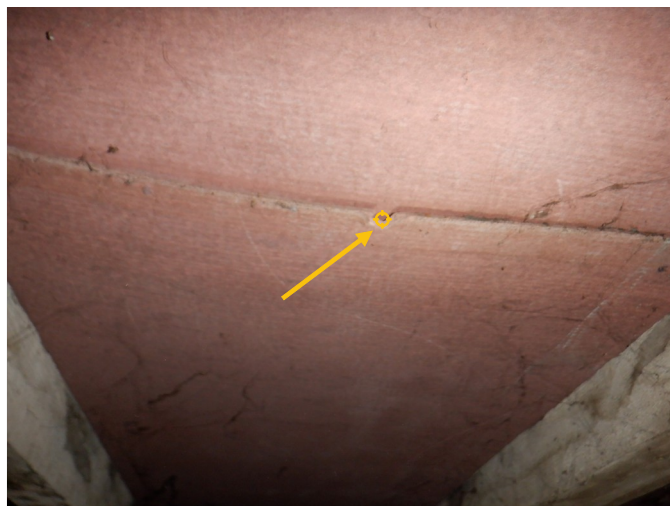
Fiche 5: Onderdak menuiseriet

Geen asbest

#	Type	Referentie	Resultaat
5.1	Puntmonster	M2	Geen asbest

Beschrijving	Onderdak menuiseriet
Omgeving	Grenst aan binnen- en buitenlucht
Primaire drager	Schuin dak

Bindmiddel van materiaal	Cement
Gebondenheid op basis van bindmiddel	Hecht
Hoeveelheid (oppervlakte - dikte - aantal)	• 84,00 m ² - 0,30 cm - 1 stuk
Totaal volume	0,252 m ³
Identificatiemethode	Vaststelling met monstername
Destructieve handeling voor identificatie	Nee
