Asbestinventarisatetest

Sint-Pauluslaan 101, 3080 Tervuren

Attestnummer : 20231205-000323.000

Uitgegeven op : 05.12.2023

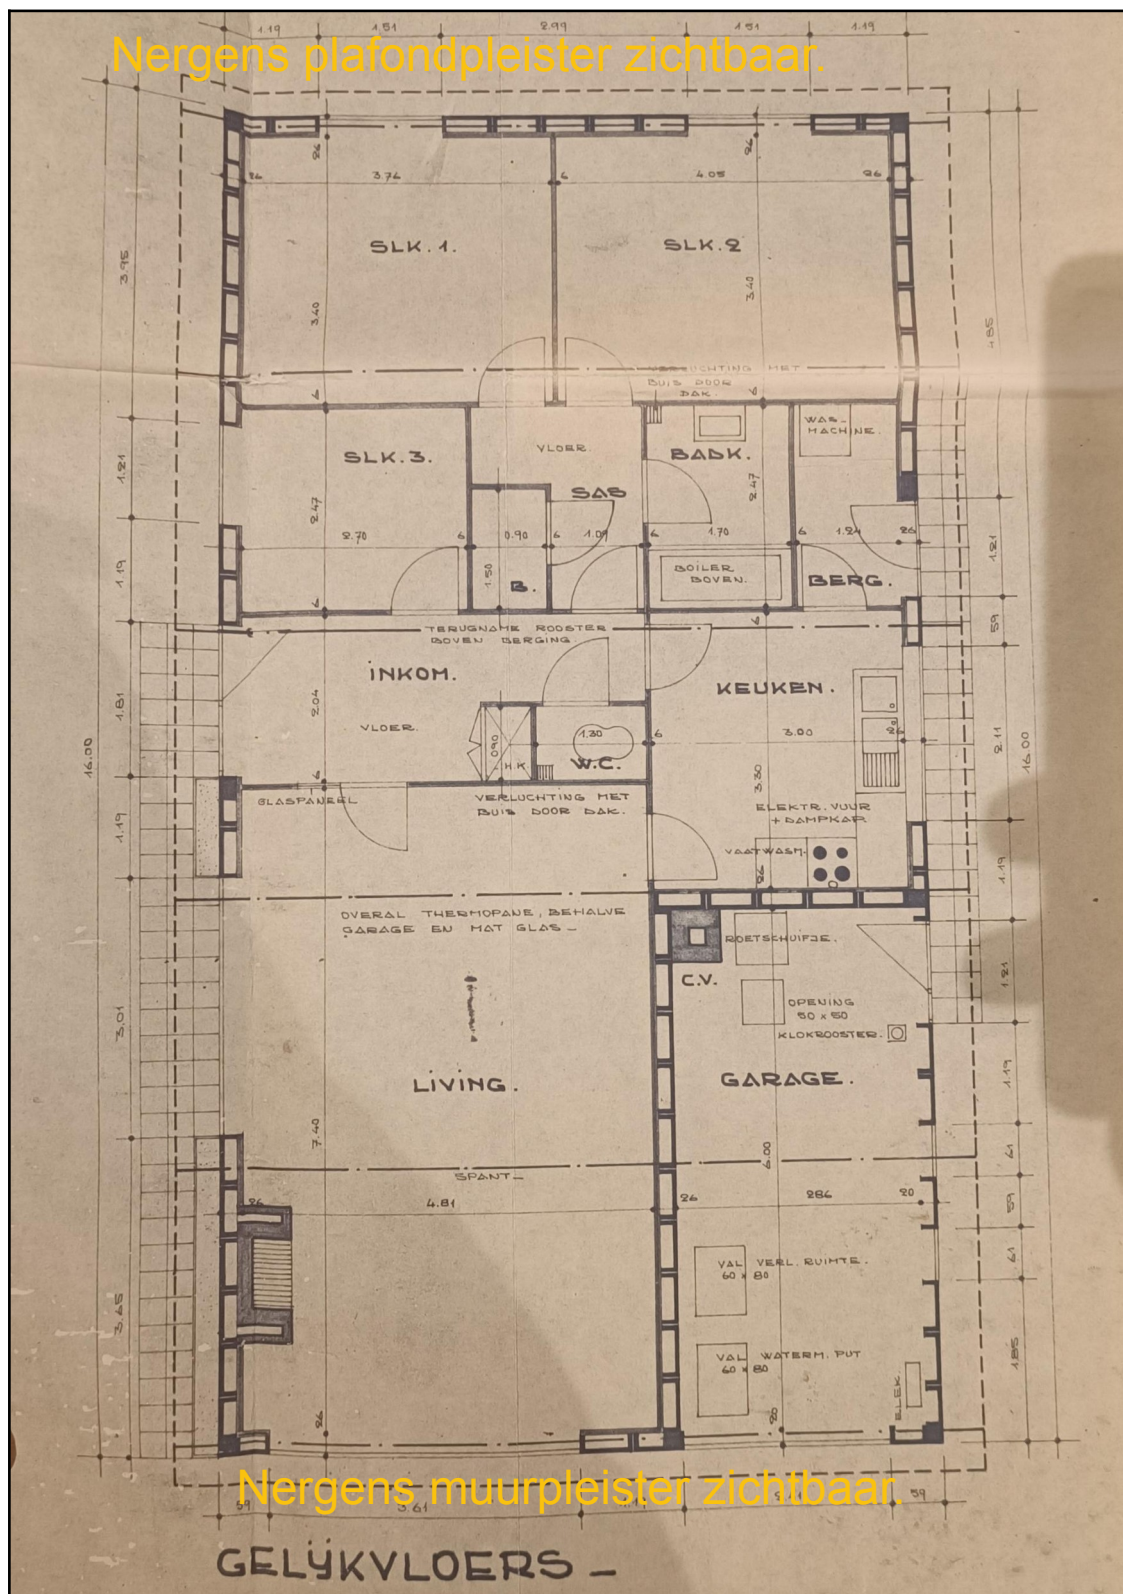
Plan 1.1: Gelijkvloers

1. Valse wanden (geen pleisterwerk zichtbaar)	Advies	-
2. Valse plafonds (geen pleisterwerk zichtbaar)	Advies	-

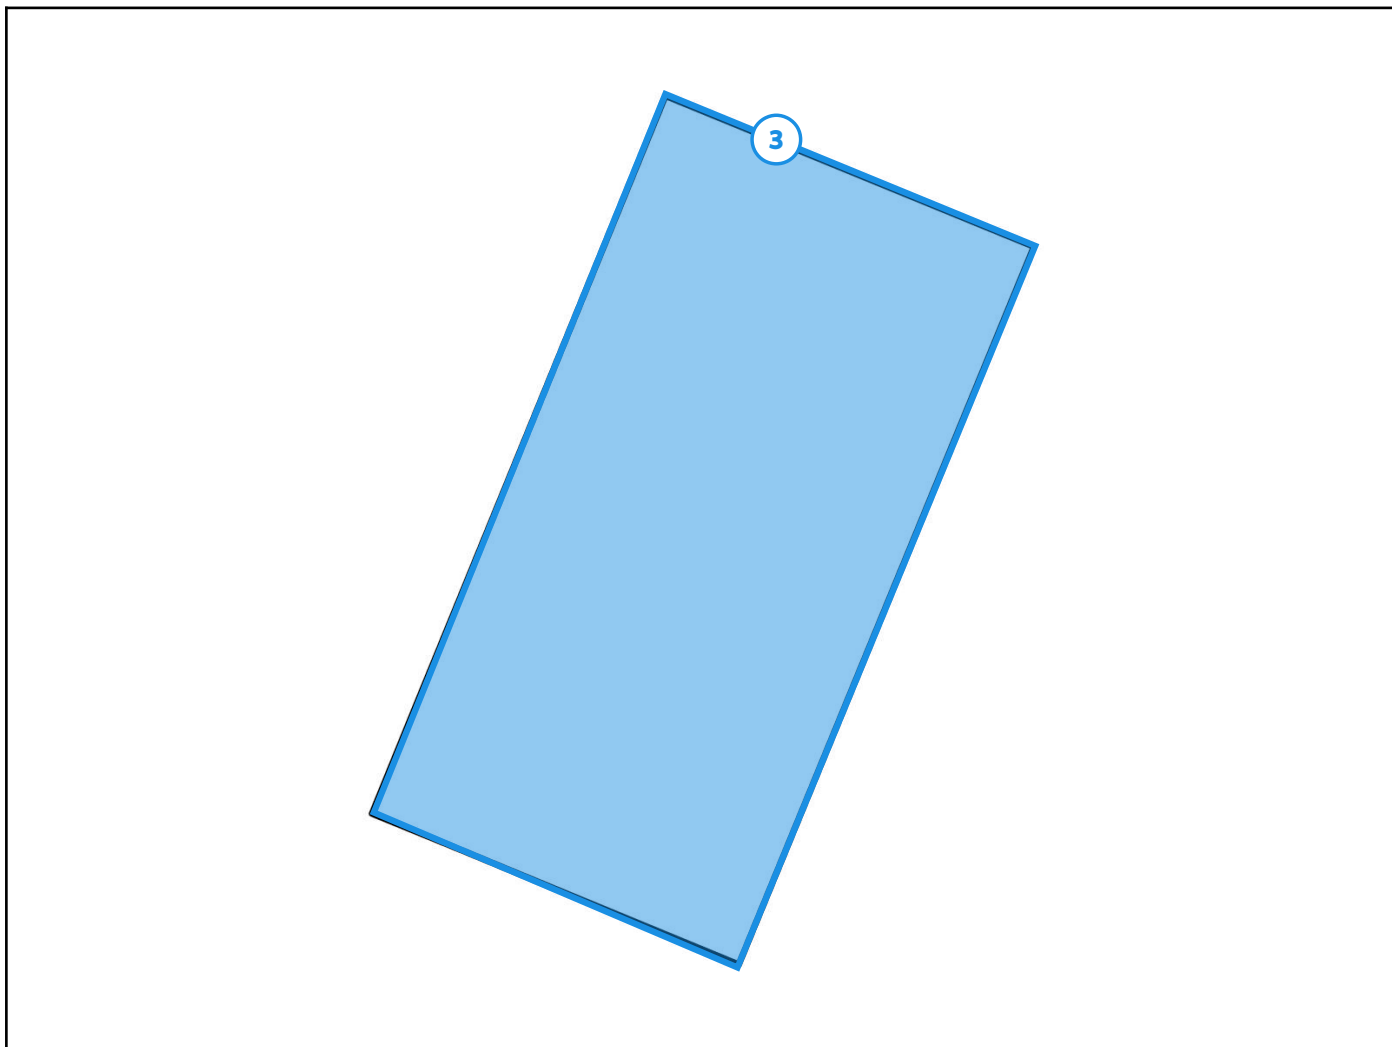
Plan 1.2: Woning plan

Beschrijving	Type	Actie
3. Dak leien	Geen asbest	-

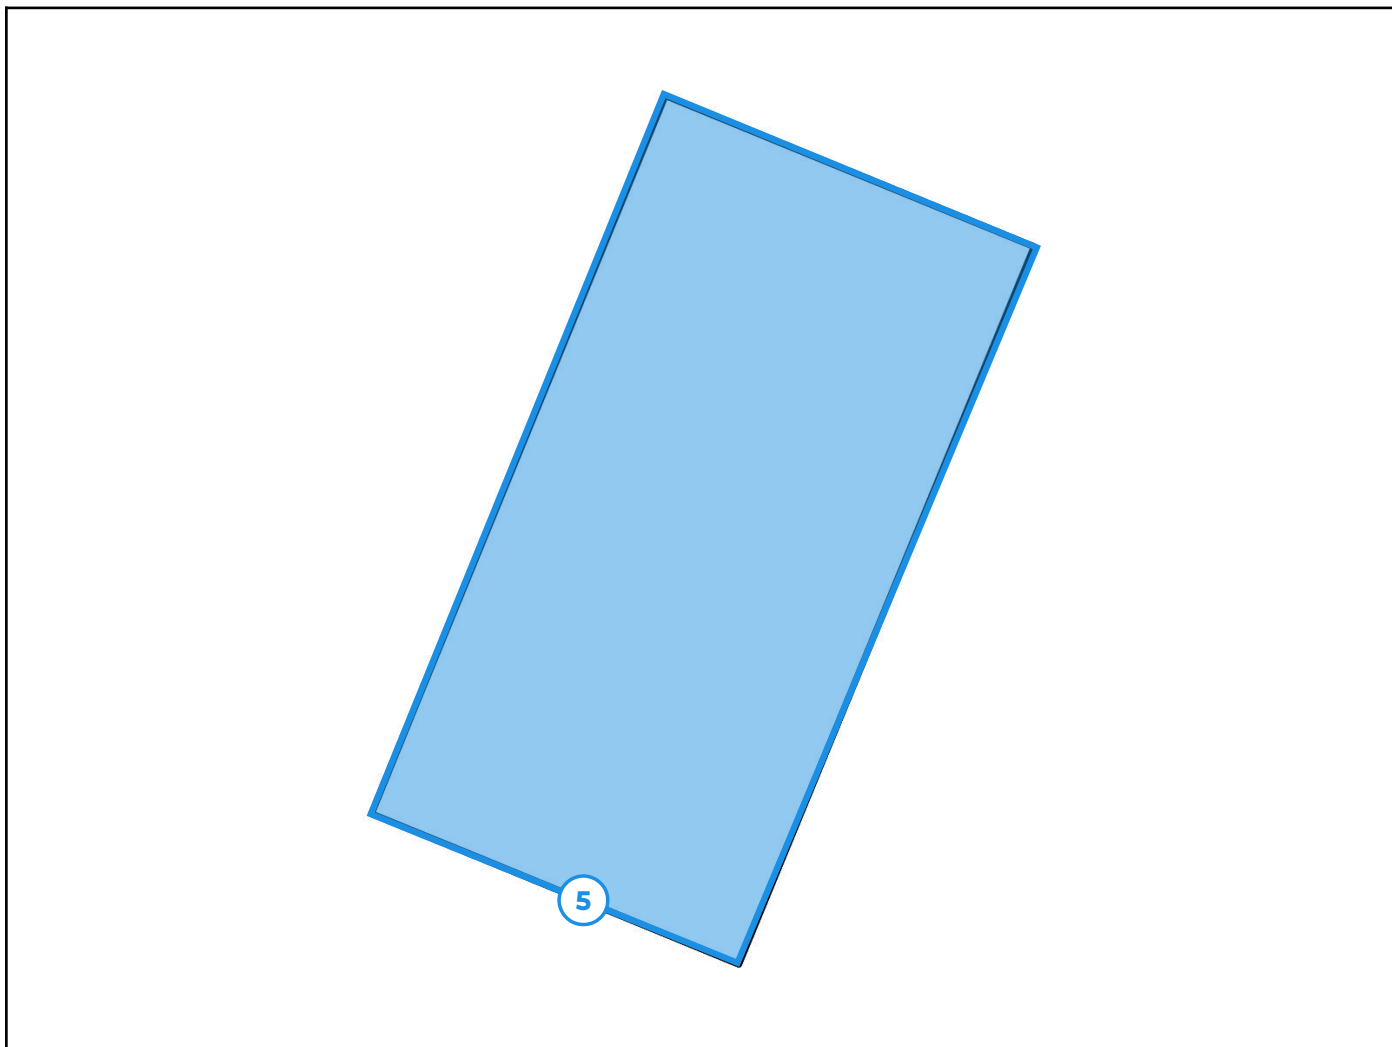
Plan 1.3: Woning plan

Beschrijving	Type	Actie
5. Onderdak	Geen asbest	-

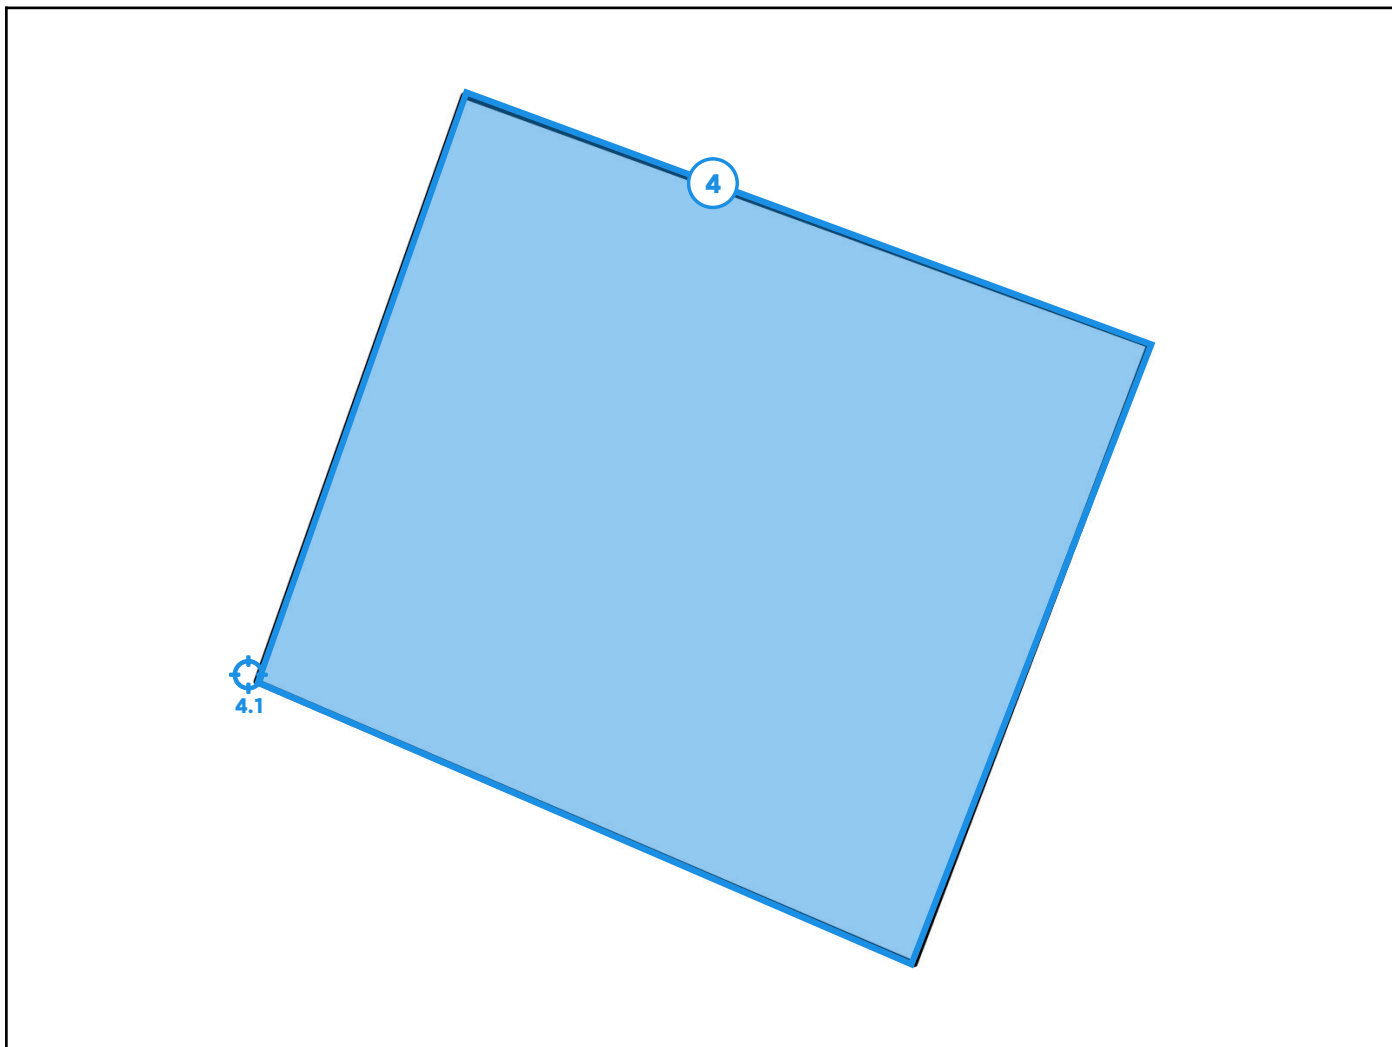
Plan 2.1: Tuinhuis plan

Beschrijving	Type	Actie
4. Shingles op het tuinhuis	Geen asbest	-
4.1 Code: 1	Puntmonster	-

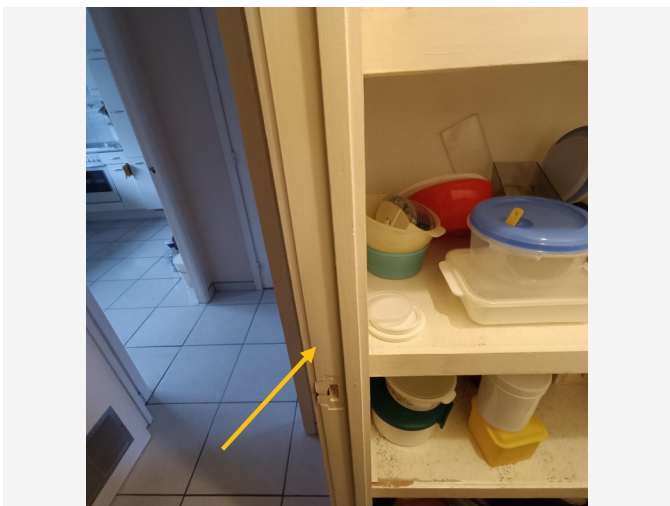
Vrije foto

Het is niet gekend of er pleisterwerk aanwezig is achter de valse wanden, te controleren bij werken.

Ook is hierdoor staalname pleisterwerk plafond niet mogelijk.

Bij renovatiewerken in het oog te houden of er geen asbestverdachte lagen aanwezig zijn.

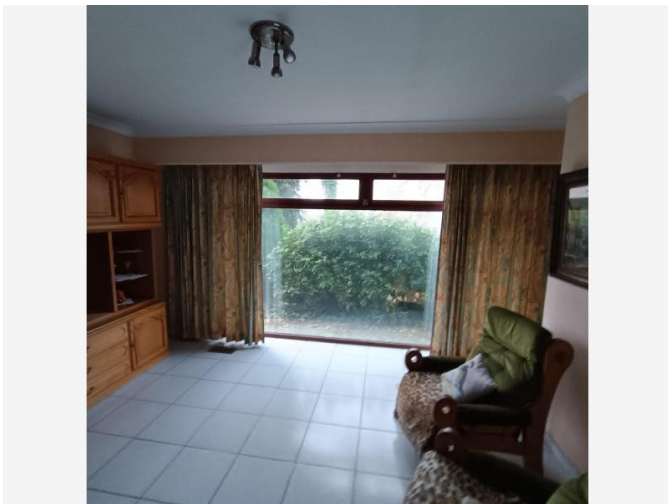
Vrije foto

Het is niet gekend of er pleisterwerk aanwezig is onder de valse plafonds, te controleren bij werken
Ook is hierdoor staalname pleisterwerk plafond niet mogelijk.
Bij renovatiewerken in het oog te houden of er geen asbestverdachte lagen aanwezig zijn.

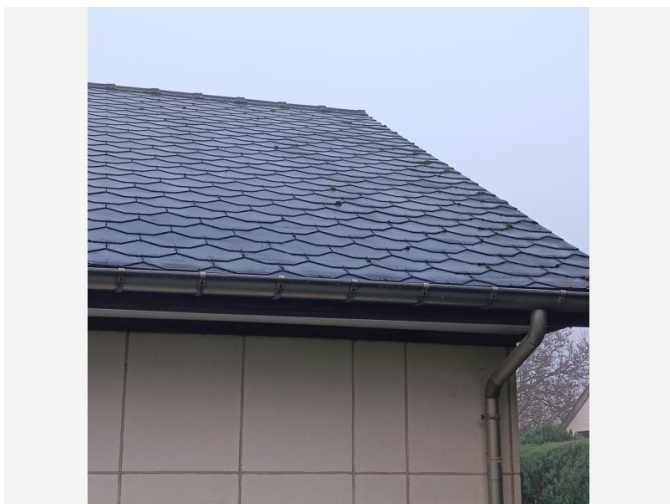
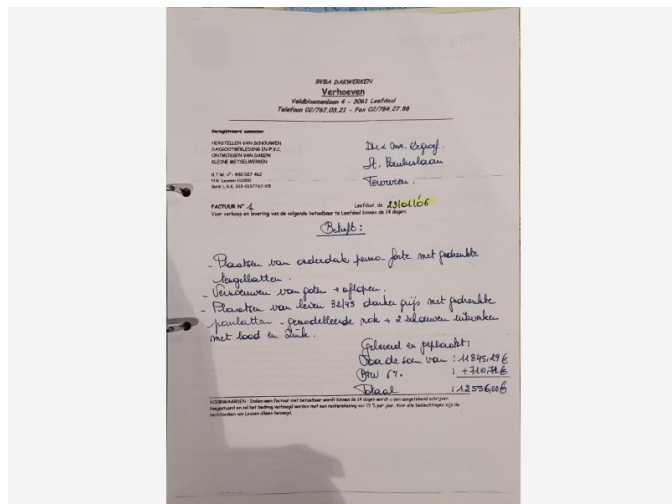
Geen asbest

Beschrijving	Dak leien
Omgeving	Buiten
Primaire drager	Schuin dak
Identificatiemethode	Vaststelling met bewijsdocument, zonder monsternamen
Destructieve handeling voor identificatie	Nee
Opmerking	In 2006 is heel het dak vervangen geweest van de woning: zie factuur in bijlage bij bewijsdocumenten. De leien en het onderdak zijn vernieuwd geweest.

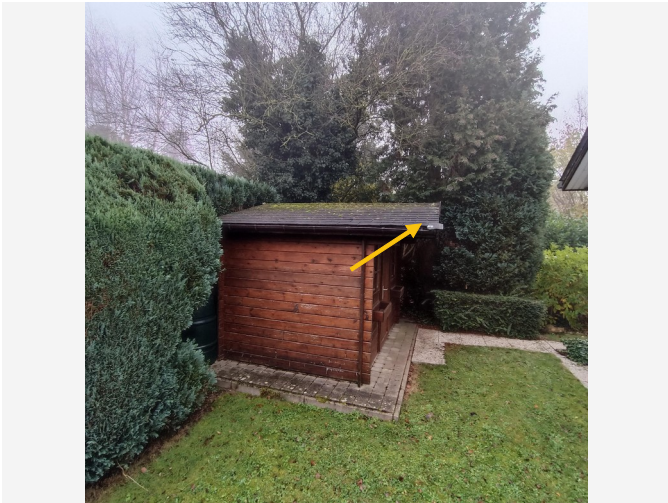
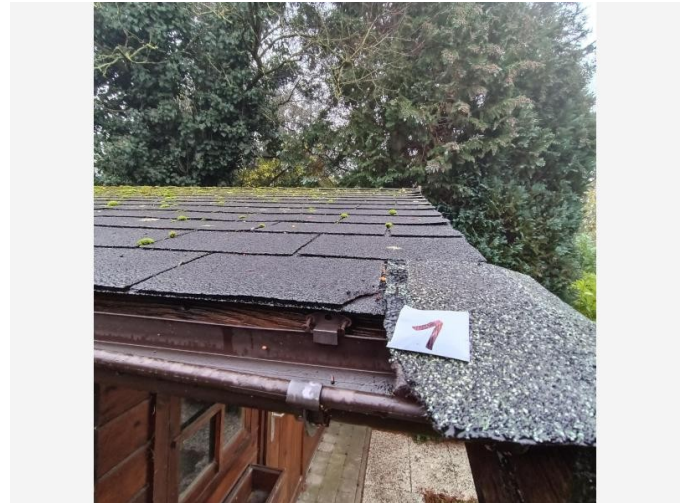
Fiche 4: Shingles op het tuinhuis

Geen asbest

#	Type	Referentie	Resultaat
4.1	Puntmonster	1	Geen asbest

Beschrijving	Shingles op het tuinhuis
Omgeving	Buiten
Primaire drager	Schuin dak
Bindmiddel van materiaal	Bitumen (roofing, teer, asfalt)

Gebondenheid op basis van bindmiddel	Hecht
Hoeveelheid (oppervlakte - aantal)	• 9,00 m ² - 1 stuk
Totale oppervlakte	9,00 m ²
Identificatiemethode	Vaststelling met monstername
Destructieve handeling voor identificatie	Nee

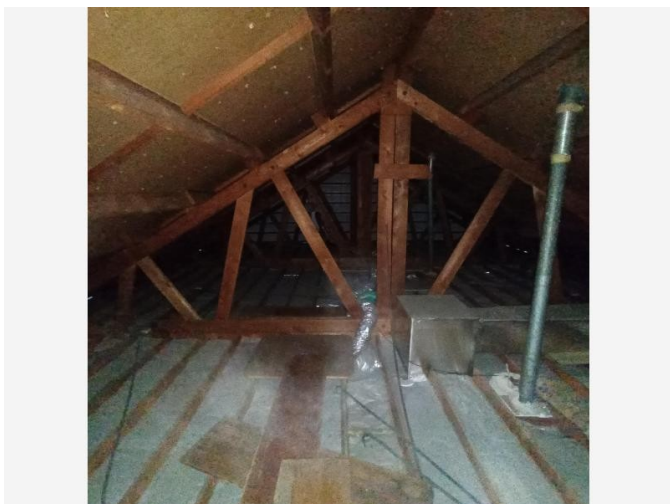
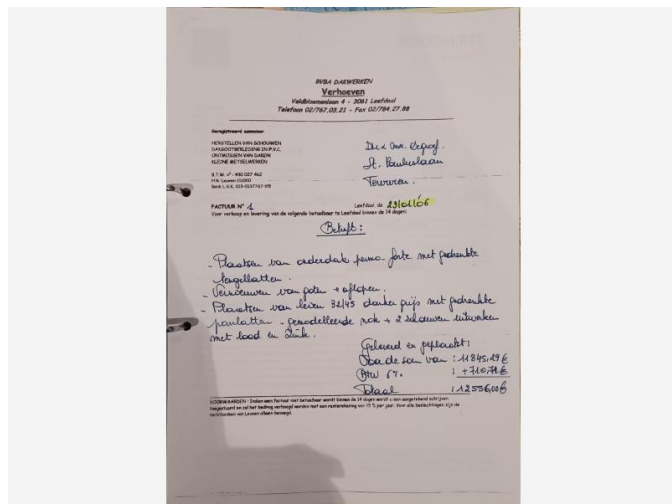
Geen asbest

Beschrijving	Onderdak
Omgeving	Binnen
Primaire drager	Schuin dak
Identificatiemethode	Vaststelling met bewijsdocument, zonder monsternamen
Destructieve handeling voor identificatie	Nee
Opmerking	In 2006 is heel het dak vervangen geweest van de woning: zie factuur in bijlage bij bewijsdocumenten. De leien en het onderdak zijn vernieuwd geweest.
