Asbestinventarisatetest

Boekerijstraat 3, 3550 Heusden-Zolder

Attestnummer : 20230621-000322.000

Asbestveilig

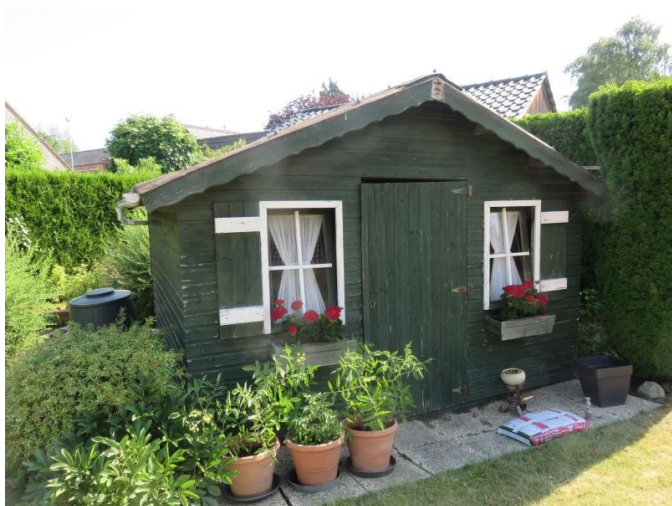
Vrije foto

Het tuinhuis werd geïnspecteerd en er werden geen asbestverdachte materialen vastgesteld.

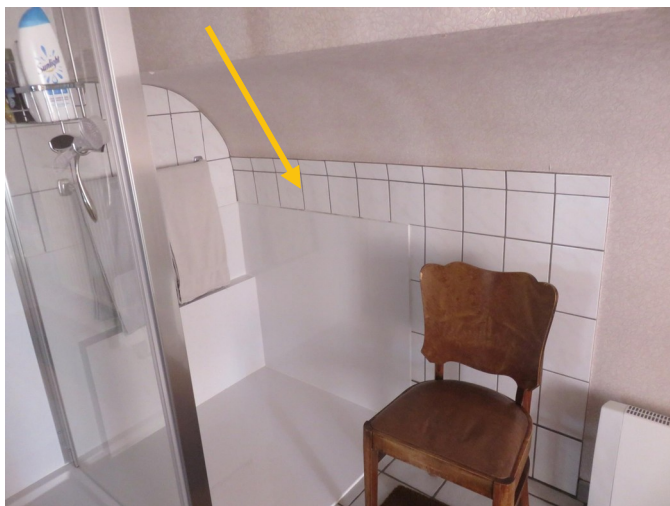
Vrije foto

Onderzoek heeft uitgewezen dat tegellijm die is gebruikt voor het aanbrengen van wandtegels in badkamers, toiletten en keukens asbesthoudend kan zijn.

Bij een grondige renovatie kan er middels een destructief onderzoek nagegaan worden of de tegellijm effectief asbest bevat.

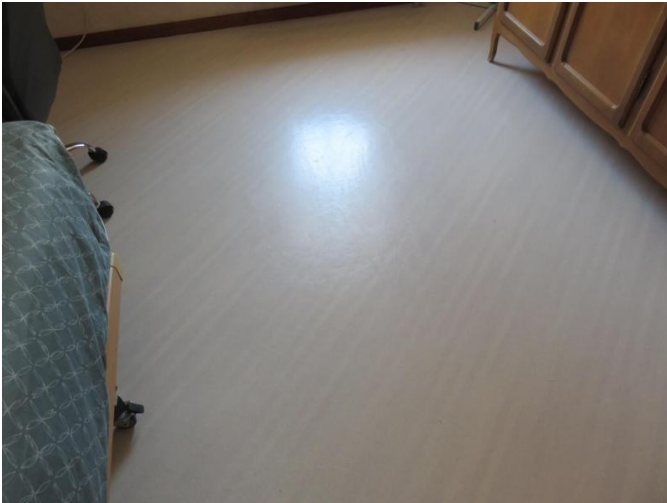
Vrije foto

De vinylvloer op de bovenverdieping is niet asbestverdacht.

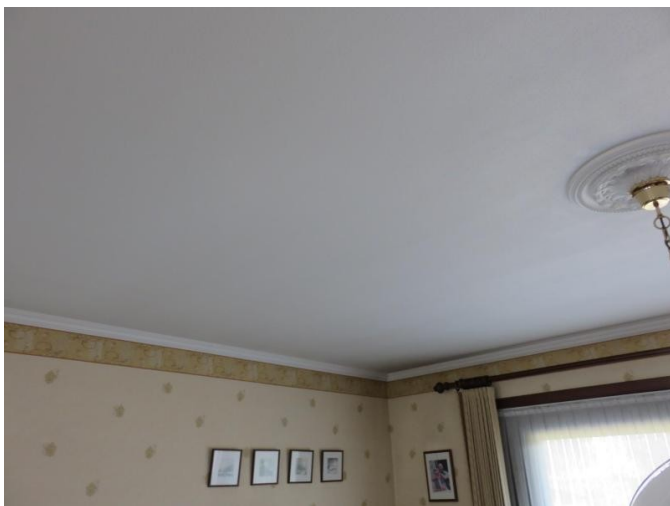
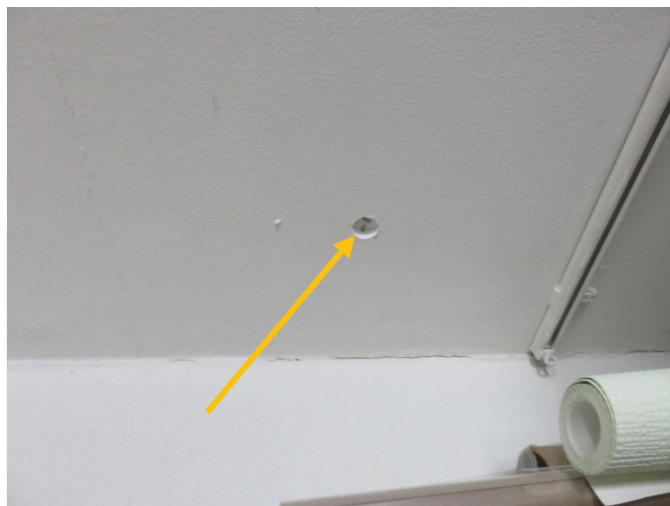
Fiche 4: Pleisterwerk plafonds

Geen asbest

#	Type	Referentie	Resultaat
4.1	Mengmonster	1	Geen asbest

Beschrijving	Pleisterwerk plafonds
Omgeving	Binnen
Primaire drager	Plafond

Bindmiddel van materiaal	Gips - kalk
Gebondenheid op basis van bindmiddel	Niet-hechtgebonden
Hoeveelheid (oppervlakte - dikte - aantal)	• 123,00 m ² - 0,50 cm - 1 stuk
Totaal volume	0,615 m ³
Identificatiemethode	Vaststelling met monstername
Destructieve handeling voor identificatie	Nee
Opmerking	Voor de monstername pleisterwerk plafonds werd er een mengstaal samengesteld op de volgende locaties: garage, wasplaats en hal.

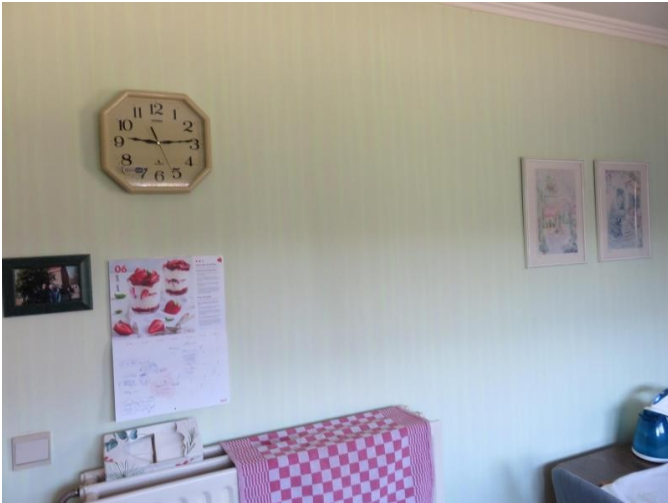
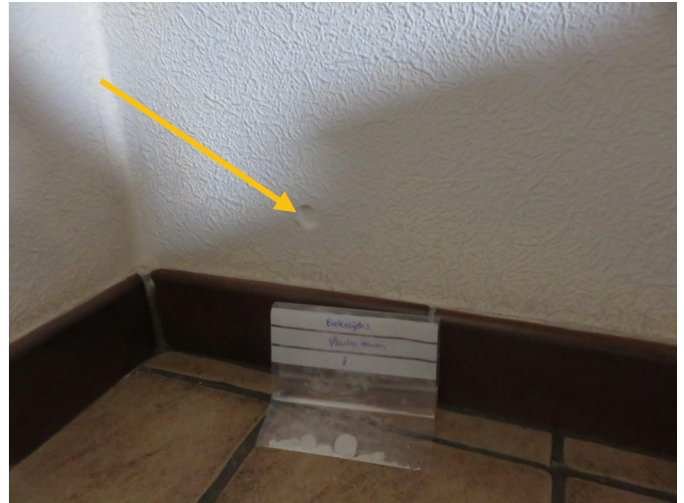
Fiche 5: Pleisterwerk muren

Geen asbest

#	Type	Referentie	Resultaat
5.1	Mengmonster	2	Geen asbest

Beschrijving	Pleisterwerk muren
Omgeving	Binnen

Primaire drager	Binnenwand
Bindmiddel van materiaal	Gips - kalk
Gebondenheid op basis van bindmiddel	Niet-hechtgebonden
Hoeveelheid (oppervlakte - dikte - aantal)	• 206,00 m ² - 0,50 cm - 1 stuk
Totaal volume	1,03 m ³
Identificatiemethode	Vaststelling met monstername
Destructieve handeling voor identificatie	Nee
Opmerking	Voor de monstername pleisterwerk muren werd er een mengstaal samengesteld op de volgende locaties: wasplaats, hal en slaapkamer.
