Asbestinventarisatetest

Bruggestraat 505, 8930 Menen

Attestnummer : 20230630-000133.000

Niet-asbestveilig

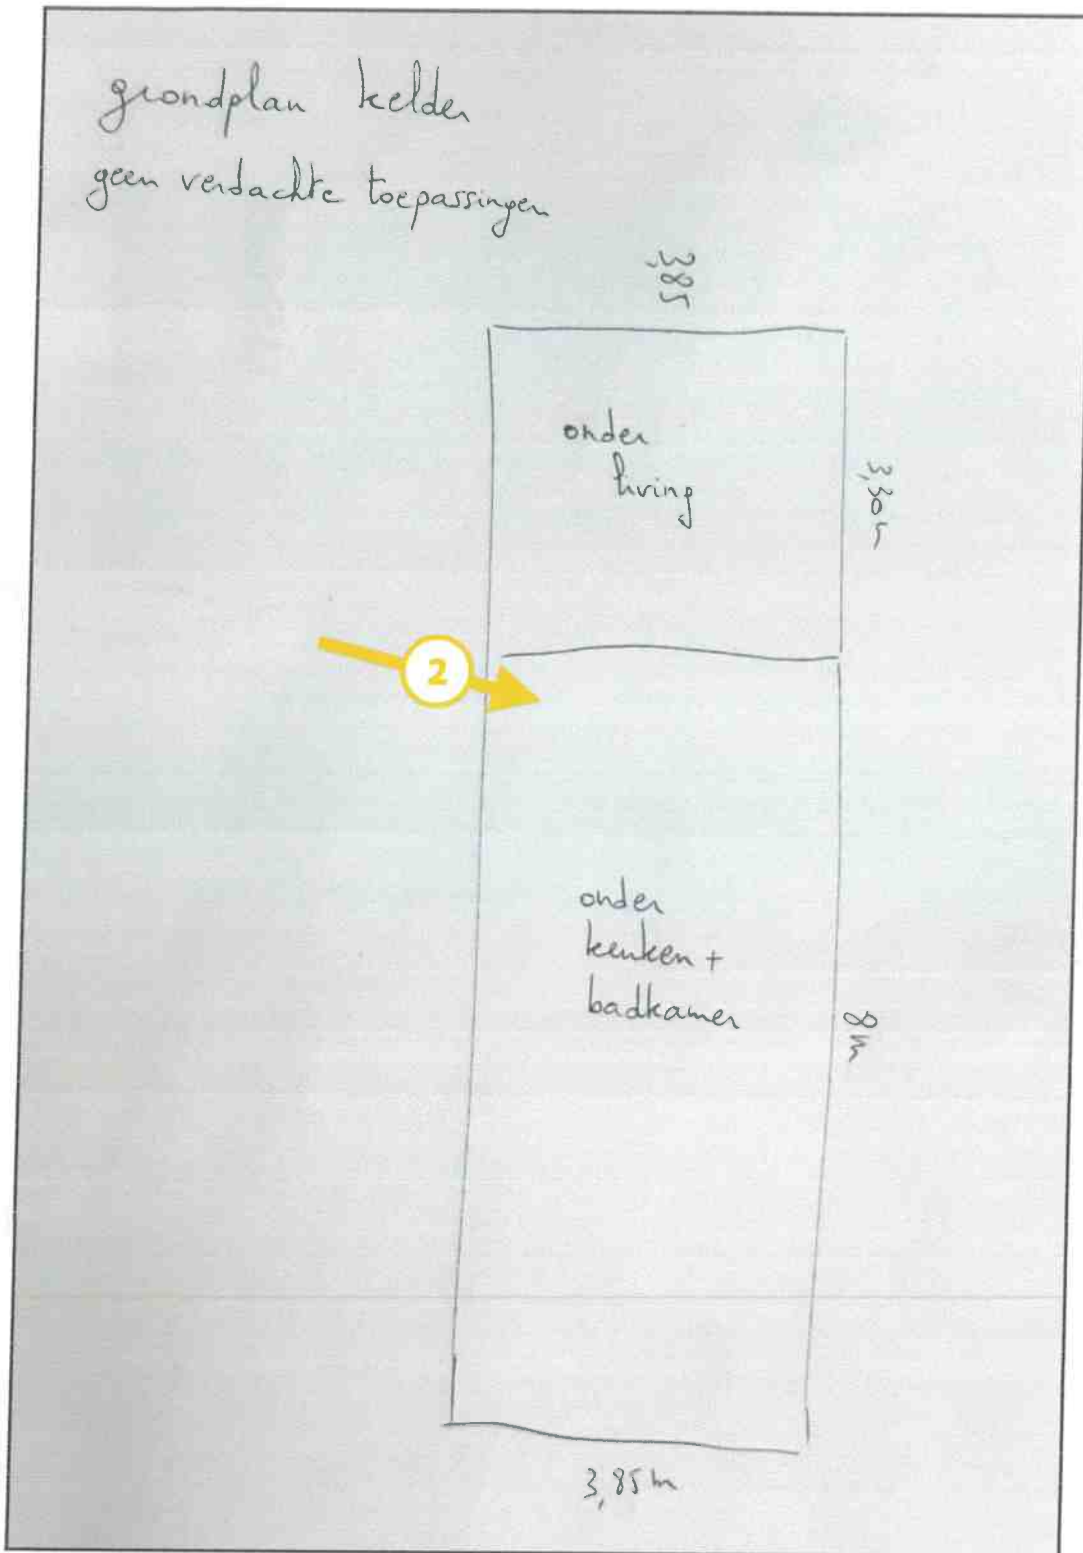
Plan 1.1: grondplan kelder

2. Electro in bakeliet

Asbestmateriaal

Zorgvuldig beheren

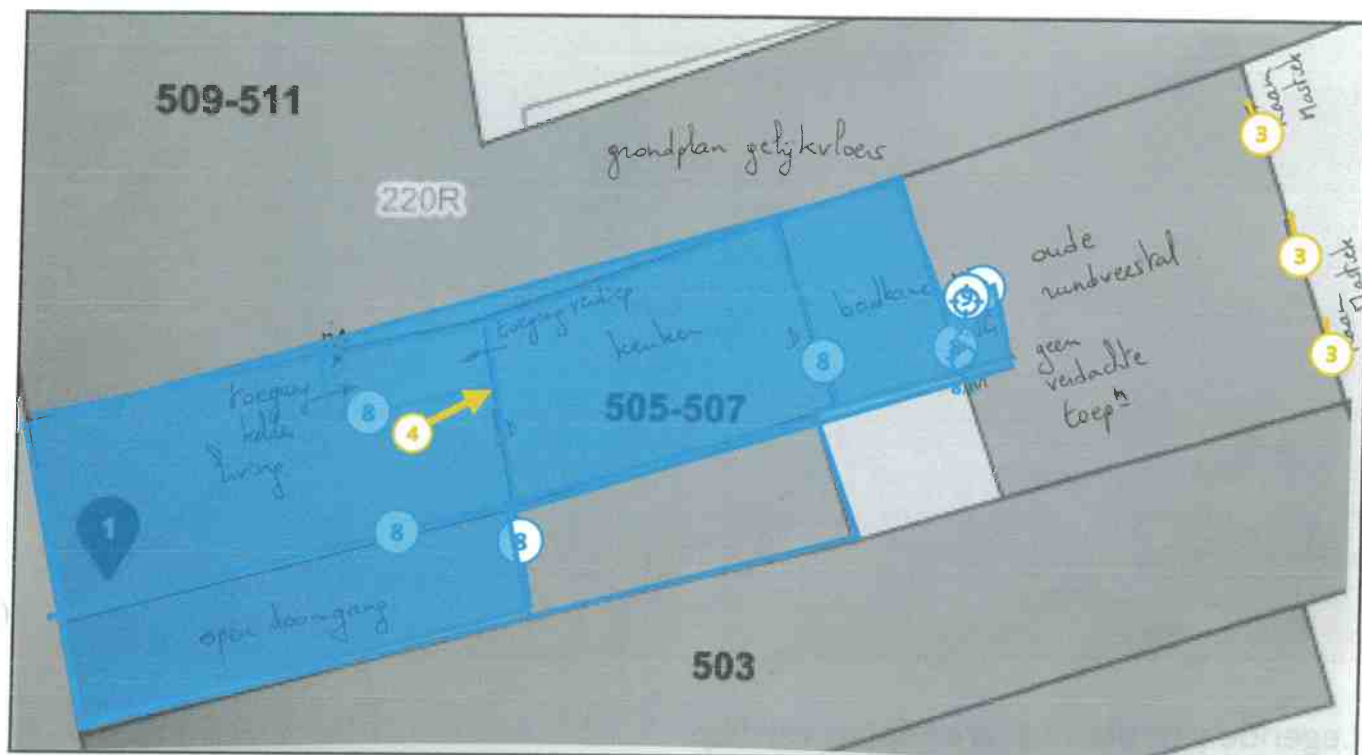
Plan 1.2: grondplan glv

Beschrijving	Type	Actie
3. Mastiek ramen enkel glas stallingen	Asbestmateriaal	Zorgvuldig beheren
4. Schakelaar in bakeliet	Asbestmateriaal	Zorgvuldig beheren
8. Pleisterwerk muren	Geen asbest	-
8.1 Code: M1	Mengmonster	-
9. Pleisterwerk plafond	Geen asbest	-
9.1 Code: M2	Mengmonster	-

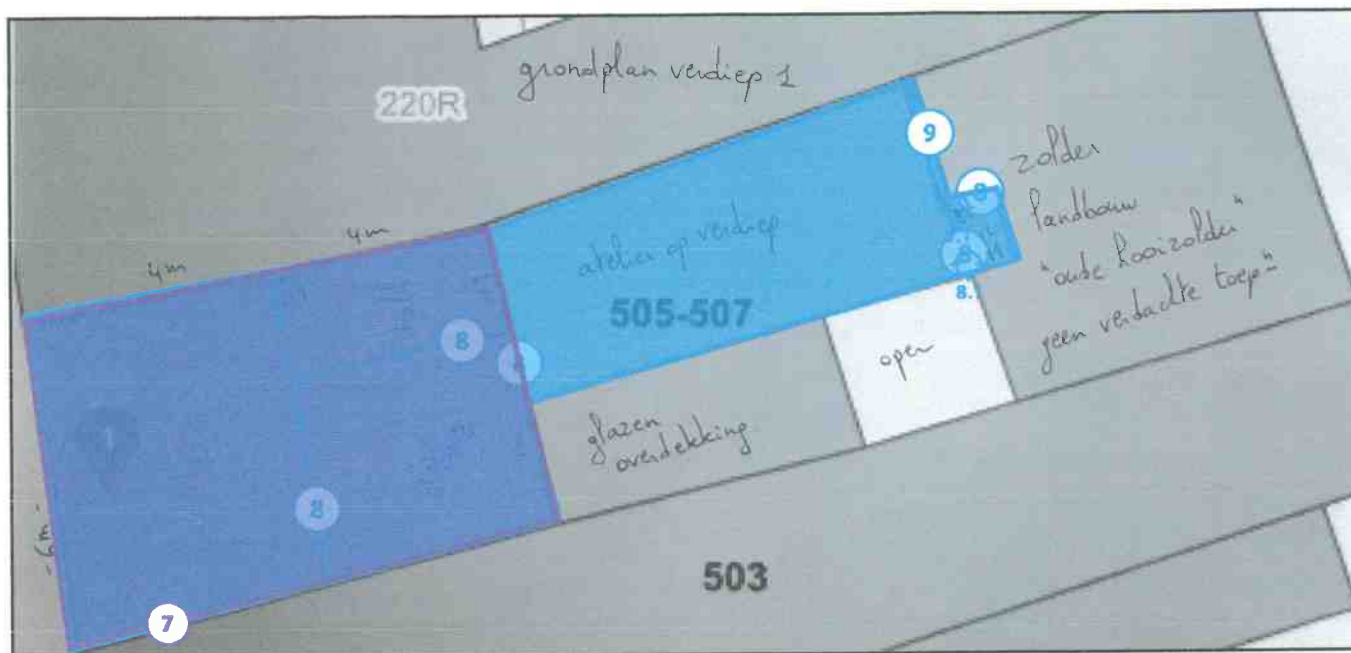
Plan 1.3: grondplan verdiep

Beschrijving	Type	Actie
7. vloerzeil verdiep 1	Advies	-
8. Pleisterwerk muren	Geen asbest	-
8.1 Code: M1	Mengmonster	-
9. Pleisterwerk plafond	Geen asbest	-
9.1 Code: M2	Mengmonster	-

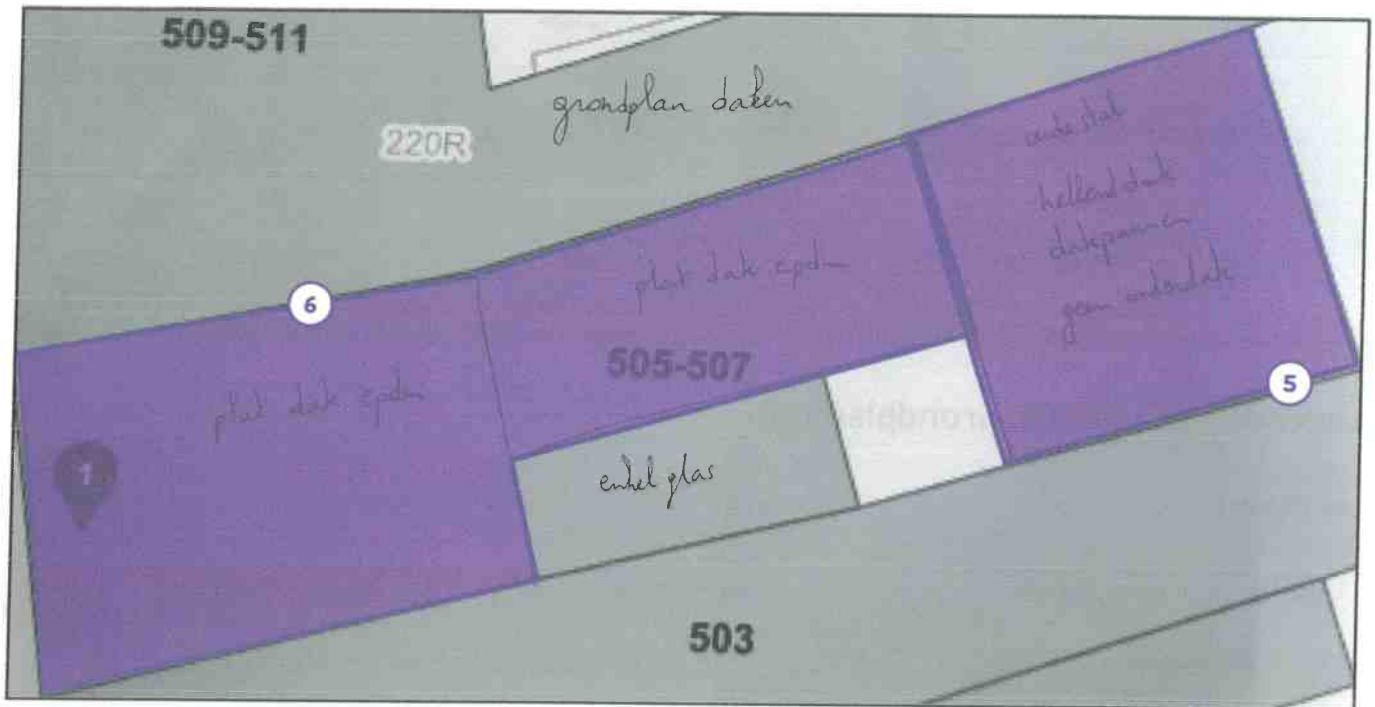
Plan 1.4: grondplan daken

Beschrijving	Type	Actie
5. Geen onderdak aanwezig in vroegere stallingen	Advies	-
6. EPDM plat dak	Advies	-

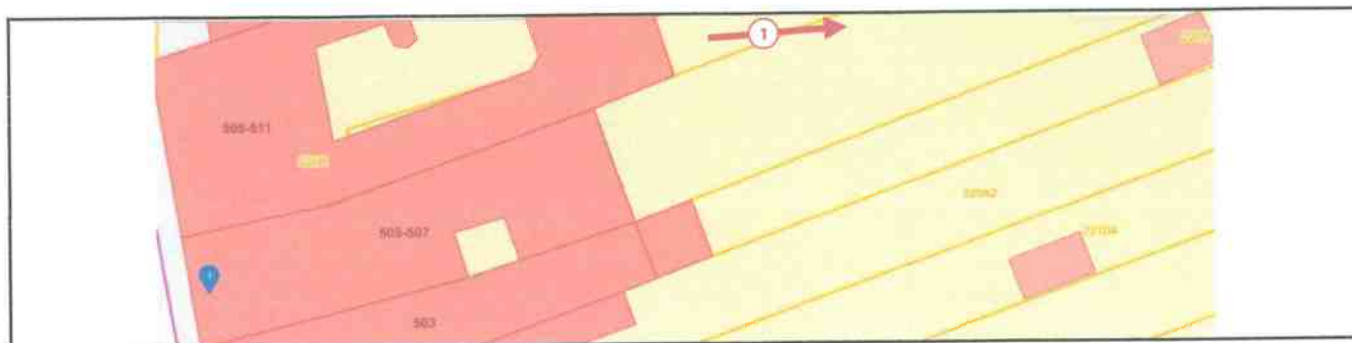
Plan 1.5: Grondplan tuin

Beschrijving	Type	Actie
1. stukken plaat asbest cement	Asbestmateriaal	Dringend verwijderen

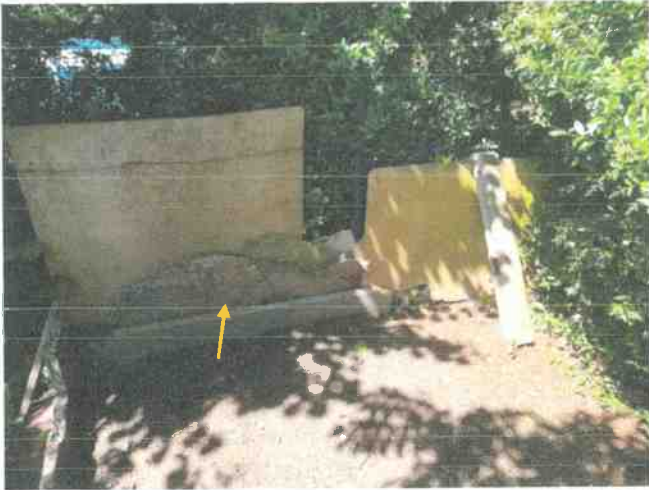
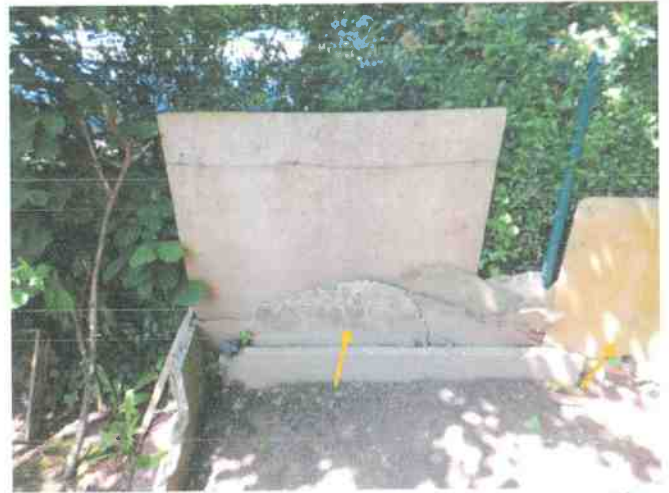
Fiche 1: stukken plaat asbest cement

mits voorzorgen, zonder breken en bij voorkeur bevochtigen

Beschrijving	stukken plaat asbest cement
Type afvalstof	Betreft stock-voorraad of gedemonteerde asbestmaterialen
Aanwezige resten	Stukken plaat van asbest cement
Omgeving	Buiten
Primaire drager	Gedemonteerd of buitengebruik gesteld materiaal
Asbestmaterialen	<ul style="list-style-type: none">• Plaat, paneel, tablet - Generiek
Bindmiddel van asbestmateriaal	Cement
Gebondenheid op basis van bindmiddel	Hecht
Hoeveelheid (gewicht - aantal)	<ul style="list-style-type: none">• 20,00 kg - 1 stuk
Totaal gewicht	20,00 kg
Eenvoudig bereikbaar	Ja
Identificatiemethode	Vaststelling zonder monsternamen
Opmerking	te verwijderen

Dringend verwijderen

- Verwijder het asbestafval.

- Eenvoudige handelingen: mag via doe-het-zelf of door werknemer(s) met opleidingsattest eenvoudige handelingen hechtgebonden toepassing

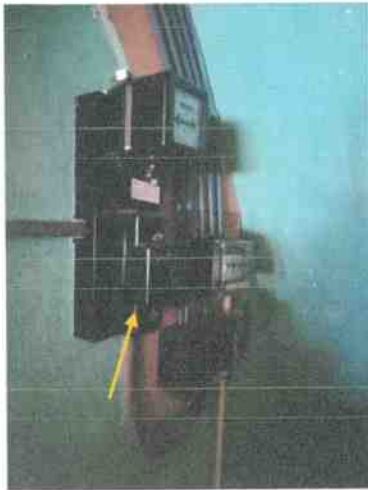
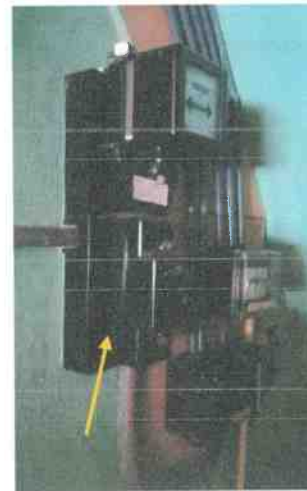
Zeer laag materiaalrisico en/of zeer lage kans op vezelvrijgave

Categorie 1: hechtgebonden in oorsprong

Alleen chrysotiel

Laag (< 50%)

Geheel of deels (ook) vrij aan de binnenlucht

Onbeschadigd, niet verweerd

Electro in bakeliet

Zorgvuldig beheren

- Zorg voor een veilig beheer en verwijder dit asbestmateriaal wanneer het bij werken eenvoudig bereikbaar wordt. Controleer de toestand jaarlijks op wijzigingen.

- Eenvoudige handelingen: mag via doe-het-zelf of door werknemer(s) met opleidingsattest eenvoudige handelingen
Mits voorzorg.

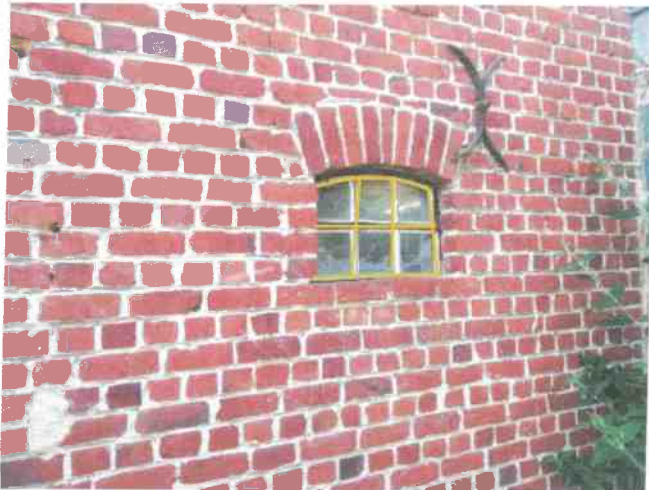
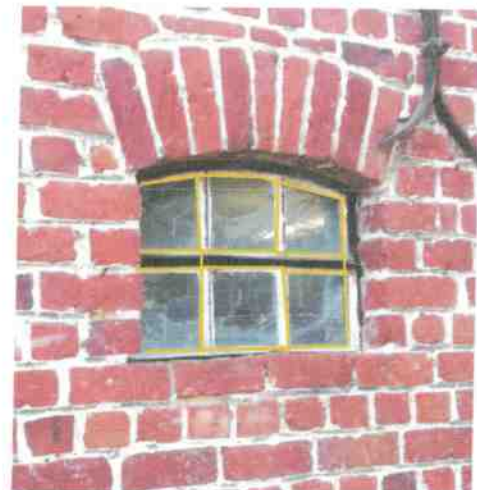
Fiche 3: Mastiek ramen enkel glas stallingen

Eindbeoordeling materiaalrisico Zeer laag materiaalrisico en/of zeer lage kans op vezelvrijgave

Gebondenheid Categorie 1: hechtgebonden in oorsprong

Asbestsoort (vezeltype) Amfibool aanwezig, uitgezonderd crocidoliet

Asbestconcentratie Laag (< 50%)

Afschermingsgraad van het gehele materiaal Geheel of deels vrij aan de buitenlucht

Toestand van het materiaal Onbeschadigd, niet verweerd

Beschrijving Mastiek ramen enkel glas stallingen

Zorgvuldig beheren

- Zorg voor een veilig beheer en verwijder dit asbestmateriaal wanneer het bij werken eenvoudig bereikbaar wordt. Controleer de toestand jaarlijks op wijzigingen.

- Eenvoudige handelingen: mag via doe-het-zelf of door werknemer(s) met opleidingsattest eenvoudige handelingen
Mits voorzorg.

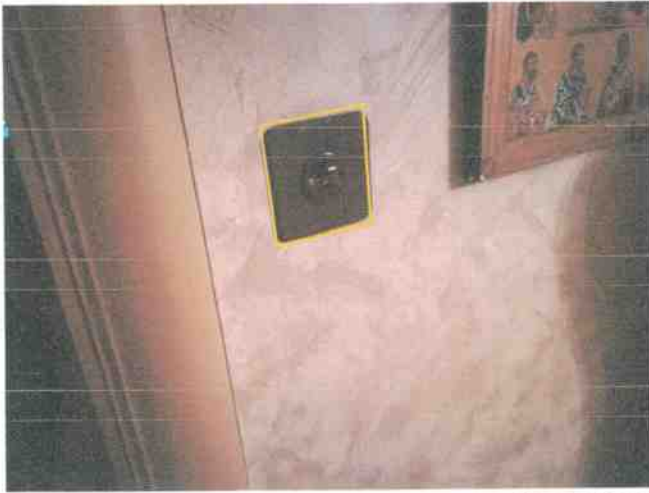
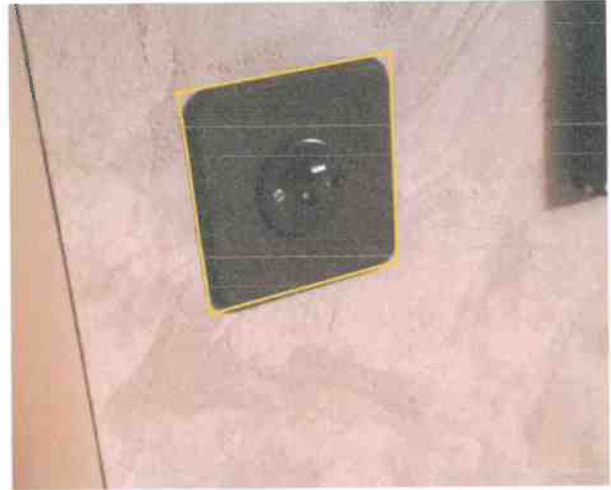
Fiche 4: Schakelaar in bakeliet

Eindbeoordeling materiaalrisico Zeer laag materiaalrisico en/of zeer lage kans op vezelvrijgave

Gebondenheid	Categorie 1: hechtgebonden in oorsprong
Asbestsoort (vezeltype)	Alleen chrysotiel
Asbestconcentratie	Laag (< 50%)
Afschermingsgraad van het gehele materiaal	Geheel of deels (ook) vrij aan de binnenlucht
Toestand van het materiaal	Onbeschadigd, niet verweerd

Beschrijving	Schakelaar in bakeliet
Omgeving	Binnen
Primaire drager	Communicatie en elektrische infrastructuur en uitrusting
Asbestmateriaal	Plaat, paneel, tablet - Type Bakeliet
Bindmiddel van asbestmateriaal	Kunststof of -hars
Gebondenheid op basis van bindmiddel	Hecht
Hoeveelheid (oppervlakte - dikte - aantal)	• 0,01 m ² - 0,50 cm - 1 stuk
Totaal volume	< 0,001 m ³
Eenvoudig bereikbaar	Ja
Bevestigingswijze	• Geklemd
Identificatiemethode	Vaststelling zonder monsternamen

Zorgvuldig beheren

- Zorg voor een veilig beheer en verwijder dit asbestmateriaal wanneer het bij werken eenvoudig bereikbaar wordt. Controleer de toestand jaarlijks op wijzigingen.

- Eenvoudige handelingen: mag via doe-het-zelf of door werknemer(s) met opleidingsattest eenvoudige handelingen
Mits voorzorg.

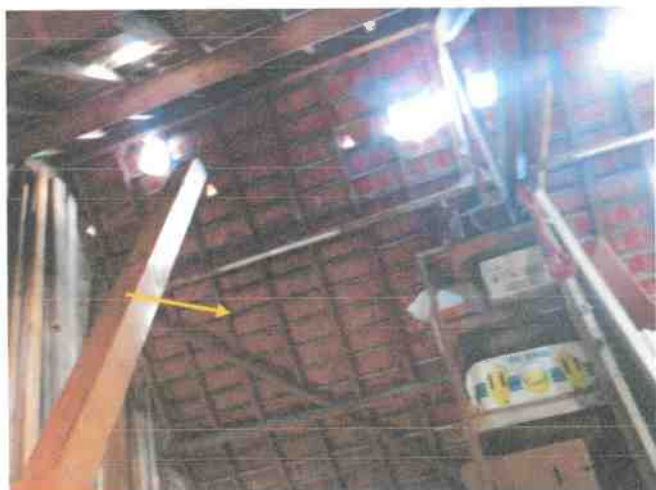
Fiche 5: Geen onderdak aanwezig in vroegere stallingen

geen asbesthoudend onderdak aanwezig

Identificatiemethode	Vaststelling & expertise (niet-asbestverdacht)
Primaire drager	Schuin dak
(Asbest)materiaal	Plaat, paneel, tablet - Type Menuiserie

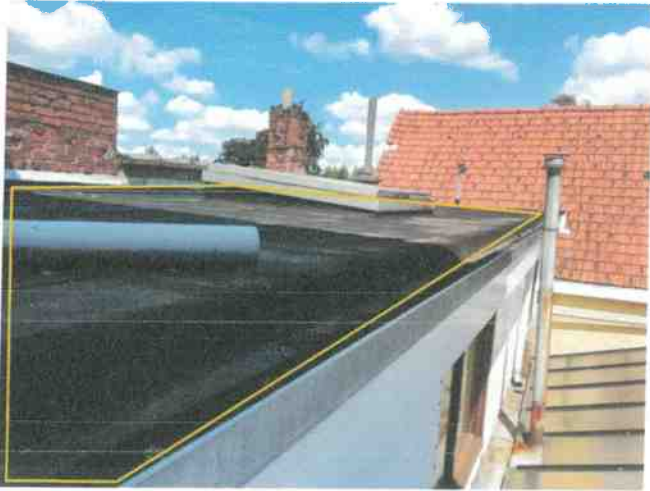
Fiche 6: EPDM plat dak

platte dak bedekking is niet verdacht

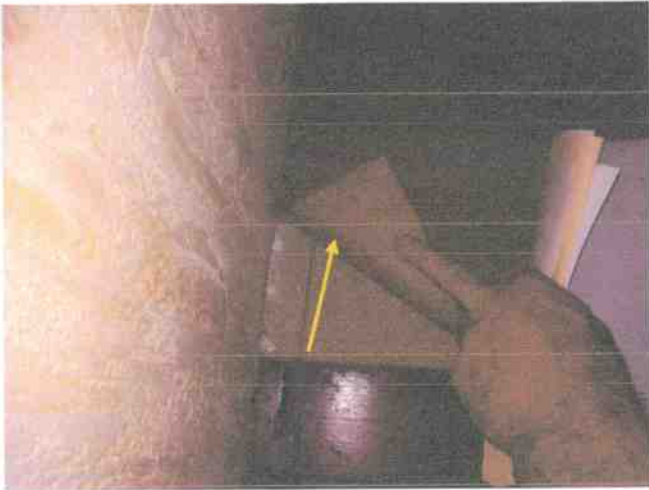
Fiche 7: vloerzeil verdiep 1

niet verdachte toepassing- textielachtige onderlaag

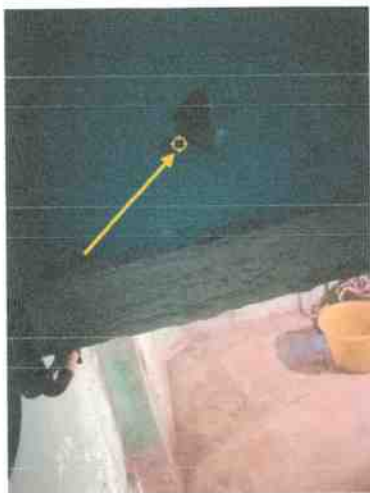
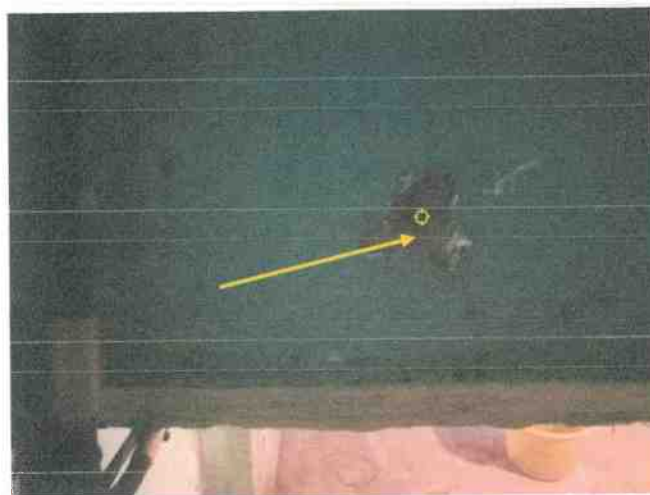
Fiche 8: Pleisterwerk muren

Geen asbest

#	Type	Referentie	Resultaat
8.1	Mengmonster	M1	Geen asbest

Beschrijving	Pleisterwerk muren
Omgeving	Binnen
Primaire drager	Binnenwand

Bindmiddel van materiaal	Gips - kalk
Gebondenheid op basis van bindmiddel	Niet-hechtgebonden
Hoeveelheid (oppervlakte - dikte - aantal)	• 220,00 m ² - 1,00 cm - 1 stuk
Totaal volume	2,20 m ³
Identificatiemethode	Vaststelling met monstername
Destructieve handeling voor identificatie	Nee

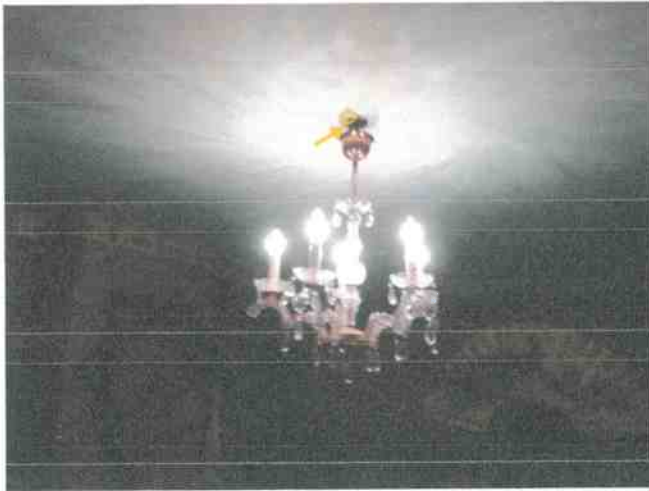
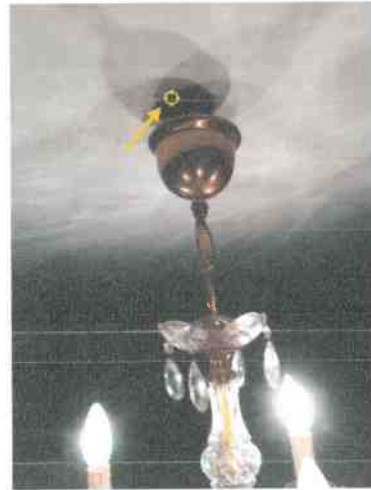
Fiche 9: Pleisterwerk plafond

Geen asbest

#	Type	Referentie	Resultaat
9.1	Mengmonster	M2	Geen asbest

Beschrijving	Pleisterwerk plafond
Omgeving	Binnen
Primaire drager	Plafond

Bindmiddel van materiaal	Gips - kalk
Gebondenheid op basis van bindmiddel	Niet-hechtgebonden
Hoeveelheid (oppervlakte - dikte - aantal)	• 160,00 m ² - 1,00 cm - 1 stuk
Totaal volume	1,60 m ³
Identificatiemethode	Vaststelling met monstername
Destructieve handeling voor identificatie	Nee
