# Asbestinventarisatetest

Wijk Ten Dale 4, 8930 Mene

Attestnummer : 20230618-000027.000

Uitgegeven op : 18.06.2023

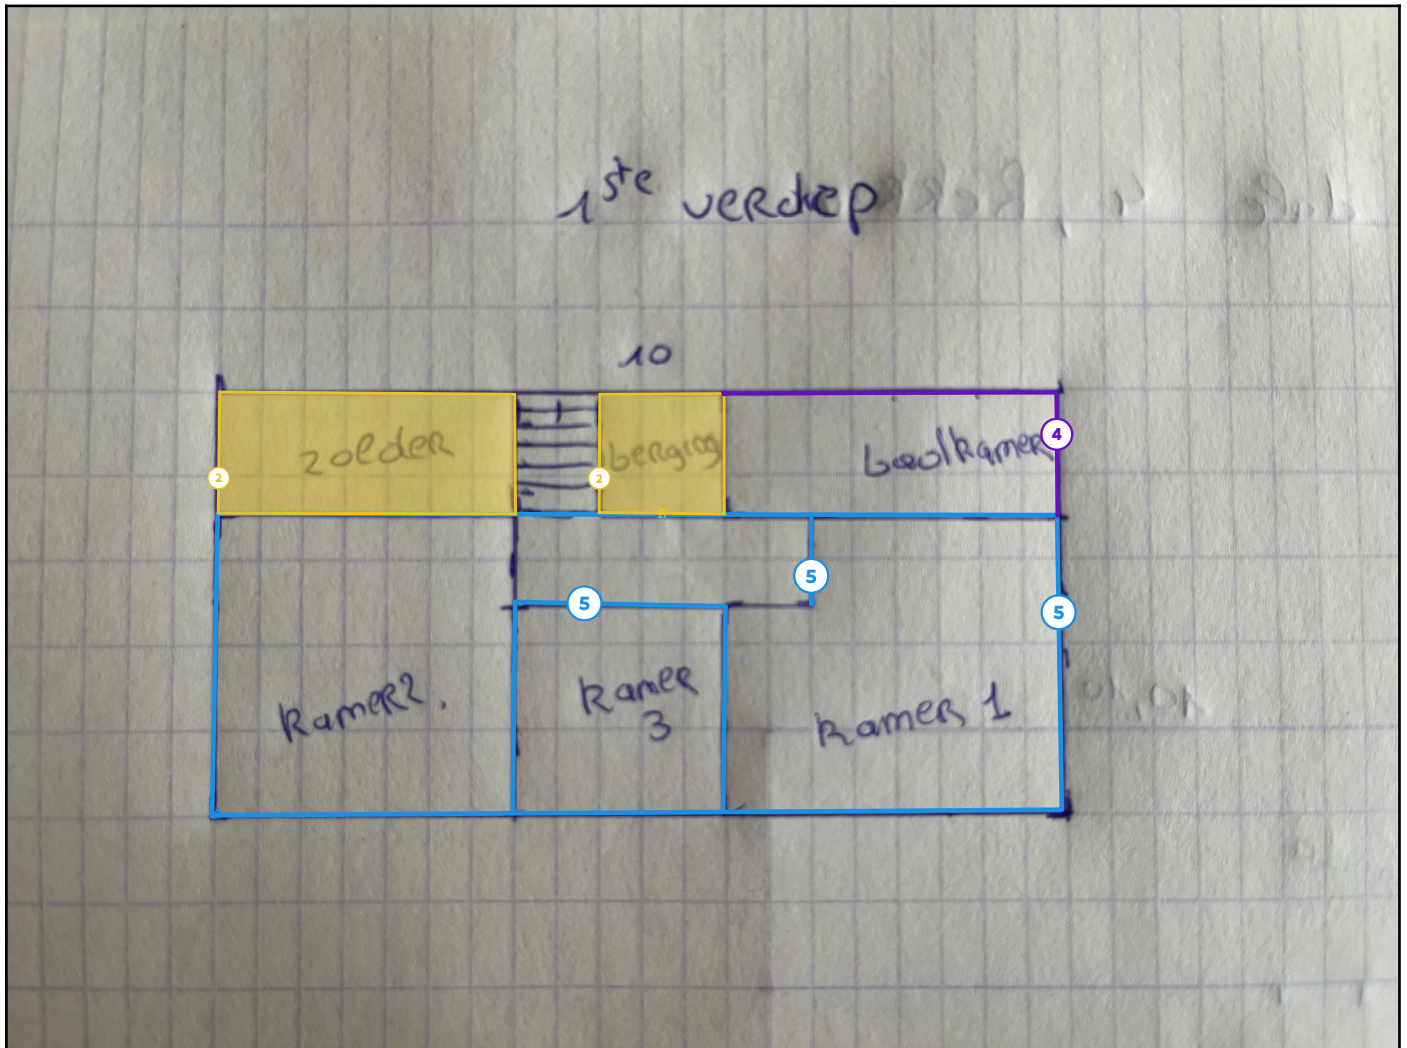
## Plan 1.2: 1ste verdiep

Beschrijving	Type	Actie
2. Vinyl berging / zolder	Asbestmateriaal	Zorgvuldig beheren
2.1 Code: 02 vinyl berging	Puntmonster	-
4. Tegellijm	Advies	-
5. Pleisterwerk muren	Geen asbest	-
5.1 Code: 01 pleisterwerk muren	Mengmonster	-

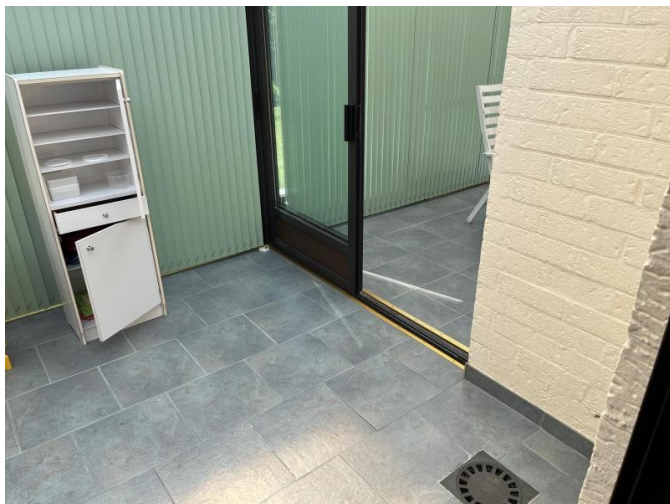
Overzichtsfoto

Detailfoto

Eindbeoordeling materiaalrisico	Laag materiaalrisico en/of verlaagde kans op vezelvrijgave
---------------------------------	--

Gebondenheid	Categorie 1: hechtgebonden in oorsprong
Asbestsoort (vezeltype)	Crocidoliet aanwezig
Asbestconcentratie	Laag (< 50%)
Afschermingsgraad van het gehele materiaal	Geheel of deels (ook) vrij aan de binnenlucht
Toestand van het materiaal	Onbeschadigd, niet verweerd

Beschrijving	Glasal plaatjes veranda
Omgeving	Grenst aan binnen- en buitenlucht
Primaire drager	Wandopening verticaal (raam, deur, ...)
Asbestmateriaal	Plaat, paneel, tablet - Geëmailleerd, type Glasal
Bindmiddel van asbestmateriaal	Cement
Gebondenheid op basis van bindmiddel	Hecht
Hoeveelheid (oppervlakte - dikte - aantal)	• 4,00 m <sup>2</sup> - 0,50 cm - 1 stuk
Totaal volume	0,02 m <sup>3</sup>
Eenvoudig bereikbaar	Ja

- Zorg voor een veilig beheer. Vermijd het beschadigen van het asbestmateriaal. Controleer de toestand jaarlijks op wijzigingen.

- Eenvoudige handelingen: mag via doe-het-zelf of door werknemer(s) met opleidingsattest eenvoudige handelingen  
Met inachtnaam van de huidige regelgeving voor asbestverwijdering en de huidige milieunormen kunnen de glasalplaten op hun geheel verwijderd worden als de veranda ontmanteld is of als de veranda op zijn geheel verwijderd wordt via eenvoudige handelingen. Als deze niet te verwijderen zijn zonder te breken mogen ze enkel verwijderd worden door een erkende verwijderaar.
- Eenvoudige handelingen: enkel door erkend asbestverwijderaar  
Met inachtnaam van de huidige regelgeving voor asbestverwijdering en de huidige milieunormen kunnen de glasalplaten verwijderd worden via eenvoudige handelingen.

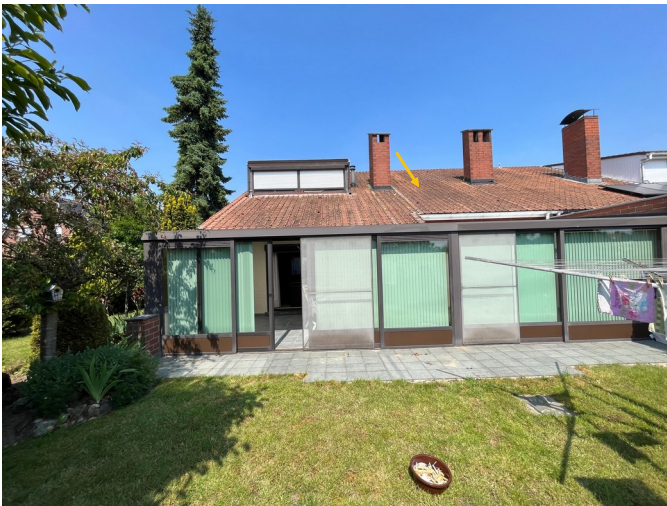
Overzichtsfoto

Detailfoto

Eindbeoordeling materiaalrisico	Zeer laag materiaalrisico en/of zeer lage kans op vezelvrijgave
---------------------------------	---

Gebondenheid	Categorie 1: hechtgebonden in oorsprong
Asbestsoort (vezeltype)	Alleen chrysotiel
Asbestconcentratie	Laag (< 50%)
Afschermingsgraad van het gehele materiaal	Geheel of deels (ook) vrij aan de binnenlucht
Toestand van het materiaal	Onbeschadigd, niet verweerd

#	Type	Referentie	Resultaat
3.1	Puntmonster	03 Menuiserite dak	Chrysotiel

Beschrijving	menuiserite dak
Omgeving	Grenst aan binnen- en buitenlucht
Primaire drager	Schuin dak
Asbestmateriaal	Plaat, paneel, tablet - Type Menuiserite
Bindmiddel van asbestmateriaal	Cement
Gebondenheid op basis van bindmiddel	Hecht

<b>Hoeveelheid (oppervlakte - dikte - aantal)</b>	<ul style="list-style-type: none"> <li>• 105,00 m<sup>2</sup> - 0,50 cm - 1 stuk</li> </ul>
<b>Totaal volume</b>	0,525 m <sup>3</sup>
<b>Eenvoudig bereikbaar</b>	<p>Nee</p> <ul style="list-style-type: none"> <li>• Het asbestmateriaal is bedekt (uitgezonderd laag verf, coating, behang, kunststof, textiel) en het wegnemen van het bedekkende materiaal kan niet zonder het bedekkende materiaal te beschadigen.</li> </ul>
<b>Bevestigingswijze</b>	<ul style="list-style-type: none"> <li>• Genageld, geniet</li> </ul>
<b>Identificatiemethode</b>	Vaststelling met monsternamen
<b>Destructieve handeling voor identificatie</b>	Nee

- Zorg voor een veilig beheer en verwijder dit asbestmateriaal wanneer het bij werken eenvoudig bereikbaar wordt. Controleer de toestand jaarlijks op wijzigingen.

- Eenvoudige handelingen: mag via doe-het-zelf of door werknemer(s) met opleidingsattest eenvoudige handelingen  
Met inachtnaam van de huidige regelgeving voor asbestverwijdering en de huidige milieunormen kunnen de menuiserieplaten op hun geheel verwijderd worden via eenvoudige handelingen. Als deze te fragiel zijn en breken mogen ze enkel verwijderd worden door een erkende verwijderaar.
- Eenvoudige handelingen: enkel door erkend asbestverwijderaar  
Met inachtnaam van de huidige regelgeving voor asbestverwijdering en de huidige milieunormen kunnen de menuiserieplaten verwijderd worden via eenvoudige handelingen.

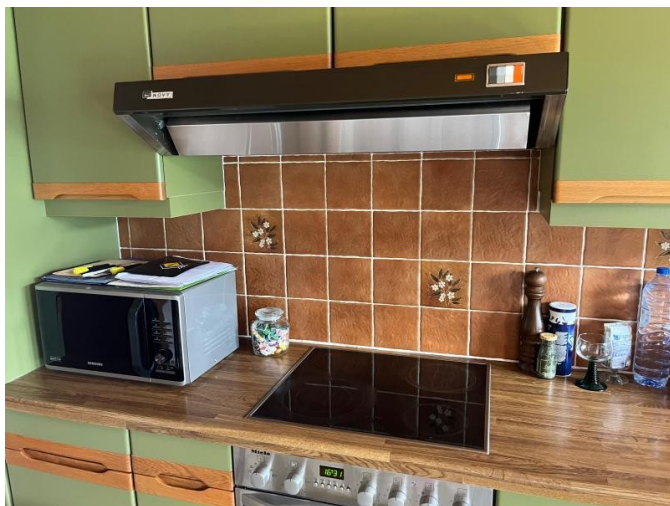
Vrije foto

Er is mogelijks asbesthoudende tegellijm gebruikt voor het bevestigen van de muurtegels in de keuken en badkamer.

Identificatiemethode	Redelijk vermoeden
Primaire drager	Binnenwand
(Asbest)materiaal	In-situ afwerkingslagen - Lijm laag
Bindmiddel	Lijm
Gebondenheid bindmiddel	Hecht

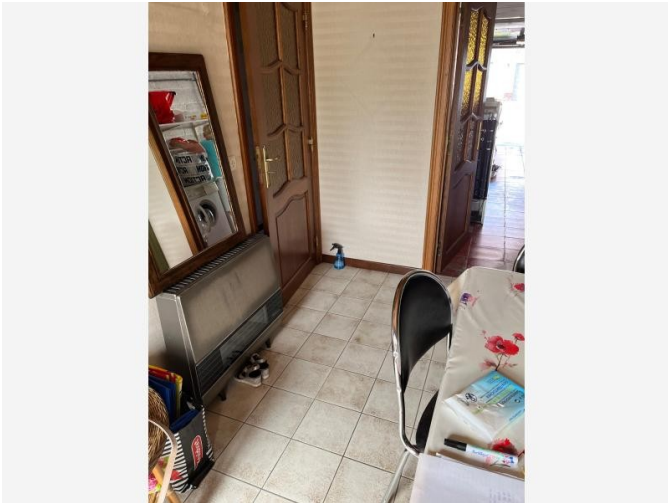
Overzichtsfoto

Detailfoto

Geen asbest

#	Type	Referentie	Resultaat
5.1	Mengmonster	01 pleisterwerk muren	Geen asbest

Beschrijving	Pleisterwerk muren
Omgeving	Binnen
Primaire drager	Binnenwand

<b>Bindmiddel van materiaal</b>	Gips - kalk
<b>Gebondenheid op basis van bindmiddel</b>	Niet-hechtgebonden
<b>Hoeveelheid (oppervlakte - dikte - aantal)</b>	• 170,00 m <sup>2</sup> - 1,00 cm - 1 stuk
<b>Totaal volume</b>	1,70 m <sup>3</sup>
<b>Identificatiemethode</b>	Vaststelling met monstername
<b>Destructieve handeling voor identificatie</b>	Nee
<b>Opmerking</b>	Er is geen pleisterwerk aangebracht op het plafonfd, het zijn plafonds met houten planchetten.

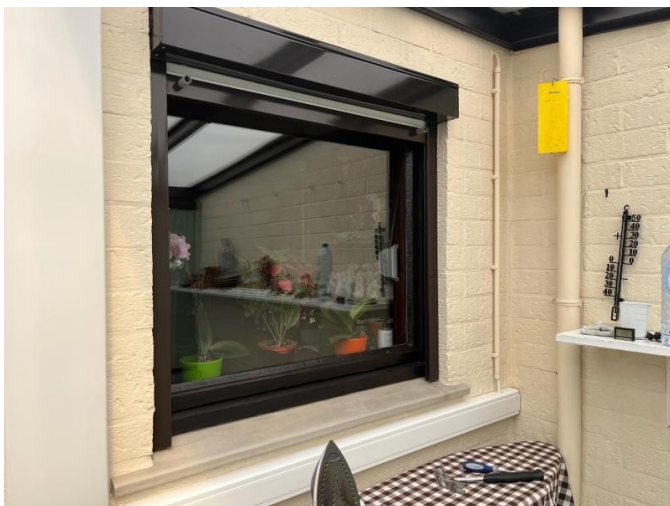
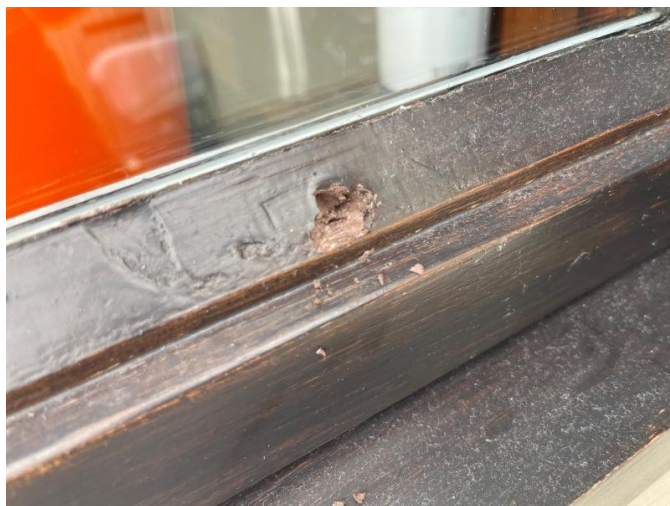
Overzichtsfoto

Detailfoto

Geen asbest

#	Type	Referentie	Resultaat
6.1	Puntmonster	04 mastiek vensters enkel glas	Geen asbest

Beschrijving	Mastiek vensters enkel glas
Omgeving	Binnen
Primaire drager	Wandopening verticaal (raam, deur, ...)
Bindmiddel van materiaal	Kitten, mastiek, pasta

<b>Gebondenheid op basis van bindmiddel</b>	Hecht
<b>Hoeveelheid (gewicht - aantal)</b>	• 2,00 kg - 1 stuk
<b>Totaal gewicht</b>	2,00 kg
<b>Identificatiemethode</b>	Vaststelling met monstername
<b>Destructieve handeling voor identificatie</b>	Nee
