# Asbestinventarisatetest

Koningslozeleenweg 26/B003, 1883 Grimbergen

Attestnummer : 20230426-000552.000

Uitgegeven op : 26.04.2023

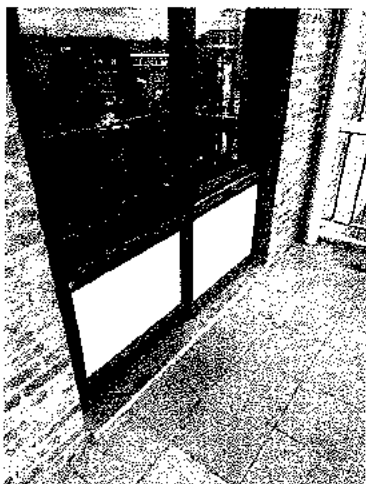
## Fiche 1: Glasal aan keuken deur.

Asbestmateriaal

Het asbestmateriaal valt onder de mijlpaal van 2040.

Eindbeoordeling materiaalrisico Laag materiaalrisico en/of verlaagde kans op vezelvrijgave

Gebondenheid	Categorie 1: hechtgebonden in oorsprong
Asbestsoort (vezeltype)	Crocidoliet aanwezig
Asbestconcentratie	Laag (< 50%)
Afschermingsgraad van het gehele materiaal	Geheel of deels vrij aan de buitenlucht
Toestand van het materiaal	Licht beschadigd, licht verweerd. Intact materiaal type Pical – asbestboard of categorie III 'gebondenheid'

Beschrijving	Glasal aan keuken deur.
Omgeving	Buiten
Primaire drager	Wandopening verticaal (raam, deur, ...)
Asbestmateriaal	Plaat, paneel, tablet - Geëmailleerd, type Glasal
Bindmiddel van asbestmateriaal	Cement
Gebondenheid op basis van bindmiddel	Hecht
Hoeveelheid (oppervlakte - dikte - aantal)	• 1,00 m <sup>2</sup> - 0,50 cm - 1 stuk
Totaal volume	0,005 m <sup>3</sup>

Eenvoudig bereikbaar	Ja
Bevestigingswijze	• Geklemd
Identificatiemethode	Vaststelling zonder monstername
Destructieve handeling voor identificatie	Nee

- Zorg voor een veilig beheer. Vermijd het beschadigen van het asbestmateriaal. Controleer de toestand jaarlijks op wijzigingen.
- Voer bijkomende staalname(s) uit.

- Eenvoudige handelingen: mag via doe-het-zelf of door werknemer(s) met opleidingsattest eenvoudige handelingen  
-verwijdering EH opgeleid personeel : De toepassing extra fixeren en gebruik van puntafzuiging.  
-bij vervangen van de ramen kan de glasal mee verwijderd worden door de plaatsers van nieuw raamwerk. Alle werknemers(s) moeten wel beschikken over een opleidingsattest eenvoudige handelingen &u.  
Verwijdering dmv puntafzuiging met een hepa stofzuiger. Oud raamwerk word gerecycleerd , er mogen geen restanten aan het raamwerk achter blijven.

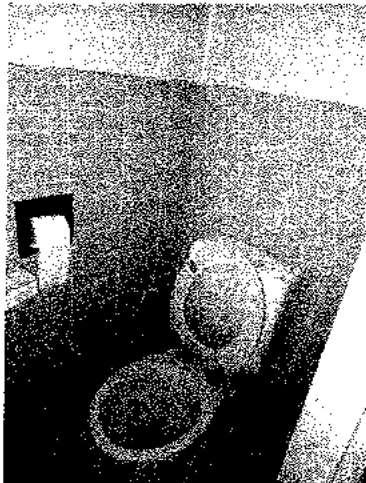
## Fiche 2: Tegel lijm failleance.

Asbesthoudende lijm bij faience tegels werd gebruikt tot midden jaren 80.

Er is geen data gekend van het plaatsen van de wandtegels.

Mogelijk bevindt er zich asbestverdachte tegellijm achter de wandtegels. Dit was niet waarneembaar, er waren geen bestaande beschadigingen of openingen in de wandtegels.

Identificatiemethode	Redelijk vermoeden
Primaire drager	Binnenwand
(Asbest)materiaal	In-situ afwerkingslagen - Lijm laag
Bindmiddel	Lijm
Gebondenheid bindmiddel	Hecht

Bij verwijderen van de muurtegels een extra staalname laten uitvoeren ter controle.

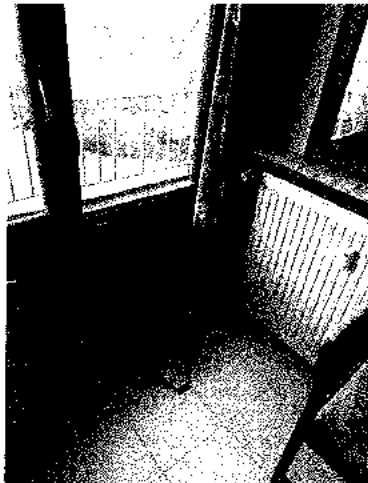
## Fiche 5: Pleisterwerk muren

Geen asbest

#	Type	Referentie	Resultaat
5.1	Mengmonster	51	Geen asbest

Beschrijving	Pleisterwerk muren
Omgeving	Binnen
Primaire drager	Binnenwand
Bindmiddel van materiaal	Gips - kalk

<b>Gebondenheid op basis van bindmiddel</b>	Niet-hechtgebonden
<b>Hoeveelheid (oppervlakte - dikte - aantal)</b>	• 236,85 m <sup>2</sup> - 1,00 cm - 1 stuk
<b>Totaal volume</b>	2,369 m <sup>3</sup>
<b>Identificatiemethode</b>	Vaststelling met monstername
<b>Destructieve handeling voor identificatie</b>	Nee
