Controle verslag van elektrische installaties op laagspanning en op zeer lage spanning

ORIGINEEL EXEMPLAAR
REF. 88/2023/72461/01:1

DATUM VAN CONTROLE 04/07/2023 **AGENT** Philippe Da Silva
ADRES VAN CONTROLE Rijkendalstraat 1 (verdieping Rez de chaussée Gauche) - 1853 Grimbergen **TYPE CONTROLE** Controlebezoek verkoop oude installatie (8.4.2.)

BESLUIT : NIET CONFORM

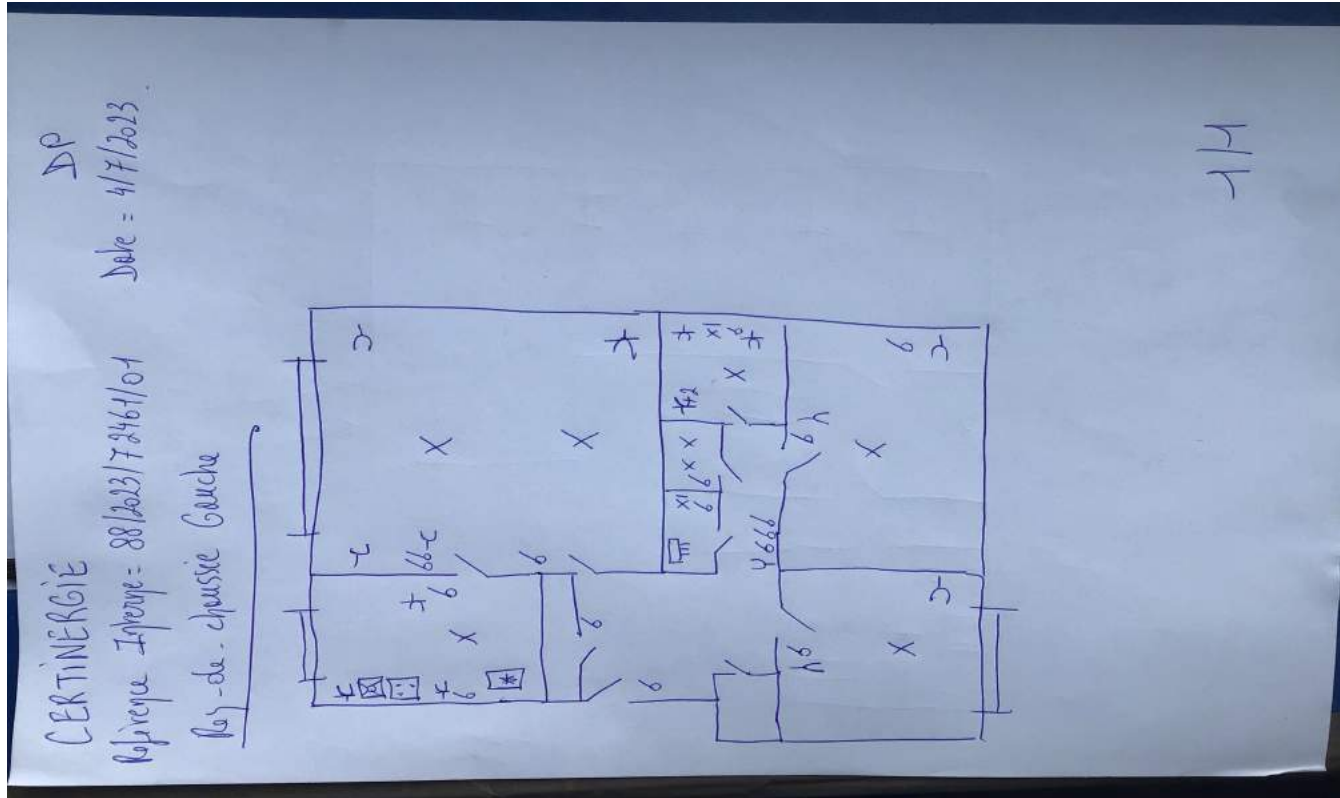
Elementaire situatieschets et samenvattende beschrijving van de borden

op basis van wat zichtbaar en toegankelijk is tijdens de inspectie.

Opmerking: Deze schetsen vervangen de ééndraadsschema's niet alsook niet het situatieschema
