Asbestinventarisatetest

33009C1237/00P015

Attestnummer : 20240111-000140.000

Zone 1: Bijgebouw

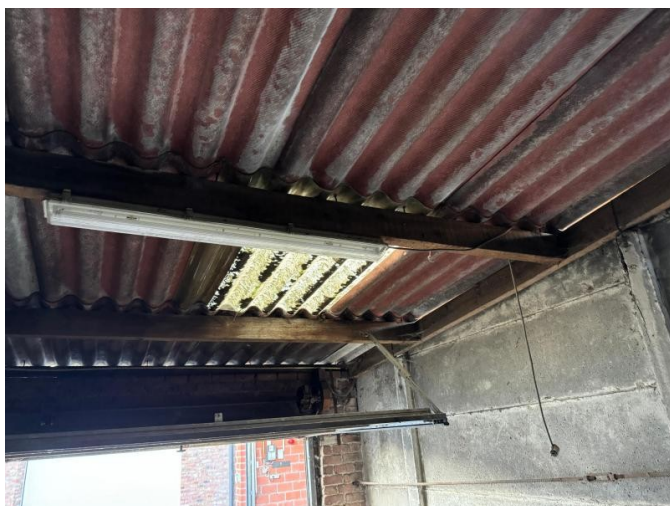
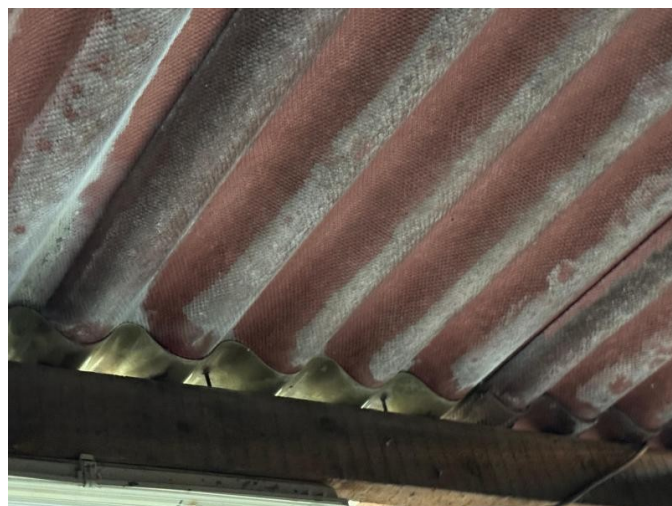
Overzichtsfoto

Detailfoto

Eindbeoordeling materiaalrisico	Hoog materiaalrisico en/of hoge kans op vezelvrijgave
---------------------------------	---

Gebondenheid	Categorie 1: hechtgebonden in oorsprong
Asbestsoort (vezeltype)	Crocidoliet aanwezig
Asbestconcentratie	Laag (< 50%)
Afschermingsgraad van het gehele materiaal	Geheel of deels (ook) vrij aan de binnenlucht
Toestand van het materiaal	Matig beschadigd, matig verweerd

Beschrijving	Golfplaten dak garage
Omgeving	Grenst aan binnen- en buitenlucht
Primaire drager	Schuin dak
Asbestmateriaal	Dak- en gevelbekleding - Golfplaat
Bindmiddel van asbestmateriaal	Cement
Gebondenheid op basis van bindmiddel	Hecht

Hoeveelheid (oppervlakte - aantal)	• 15,00 m ² - 1 stuk
Totale oppervlakte	15,00 m ²
Eenvoudig bereikbaar	Ja
Bevestigingswijze	• Geschroefd
Identificatiemethode	Vaststelling zonder monstername
Destructieve handeling voor identificatie	Nee

Dringend verwijderen

- Zorg voor een veilig beheer. Vermijd het beschadigen van het asbestmateriaal. Controleer de toestand jaarlijks op wijzigingen.
- Hemelwater dat afspoelt van asbestcement daken of gevels kan asbestdeeltjes bevatten. Gebruik het enkel voor gesloten circuits (bv. spoelen toiletten). Reinig na het vervangen van het dak of de gevel de dakgoten en regenwaterput of -ton om asbesthoudend sediment of slib te verwijderen

- Eenvoudige handelingen: mag via doe-het-zelf of door werknemer(s) met opleidingsattest eenvoudige handelingen
Met inachtnaam van de huidige regelgeving voor asbestverwijdering en de huidige milieunormen kunnen de golfplaten op hun geheel verwijderd worden via eenvoudige handelingen. Als deze te fragiel zijn en breken mogen ze enkel verwijderd worden door een erkende verwijderaar via hermetische zone.
- Eenvoudige handelingen: enkel door erkend asbestverwijderaar
Met inachtnaam van de huidige regelgeving voor asbestverwijdering en de huidige milieunormen kunnen de golfplaten op hun geheel verwijderd worden via eenvoudige handelingen. Als deze te fragiel zijn en breken mogen ze enkel verwijderd worden door een erkende verwijderaar via hermetische zone.

- Hermetische zone (erkend asbestverwijderaar)
Met inachtnaeme van de huidige regelgeving voor asbestverwijdering en de huidige milieunormen kunnen de golfplaten op hun geheel verwijderd worden via eenvoudige handelingen. Als deze te fragiel zijn en breken mogen ze enkel verwijderd worden door een erkende verwijderaar via hermetische zone.
