Keuringsverslag van een elektrische laagspanning- en zeer lage spanningsinstallatie

NIET CONFORM

Datum keuring: 10/01/2024

Straatnaam: Nederstraat
Huisnummer: 58
Busnummer:
Postcode: 1602
Gemeente: Sint-Pieters-Leeuw
Land: België

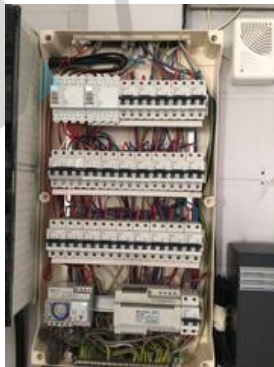
Afbeelding schakel- en verdeelbord:

Visueel nazicht (algemeen)	NOK	Directe aanraking	OK	Indirecte aanraking	OK
Aansluitingen	OK	schema in bijlage door Aceg vzw	NA		
Equipotentiale verbindingen	NOK	Doorsnede geleiders	OK		
Continuïteit	OK	Verlichting / toestellen	NVT
