Asbestinventarisatetest

Lange Altaarstraat 30/301, 2018 Antwerpen

Attestnummer : 20240115-000099.000

Uitgegeven op : 15.01.2024

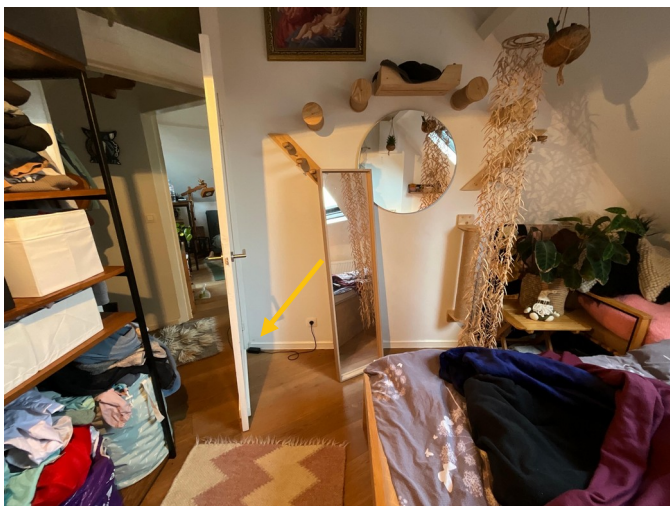
Overzichtsfoto

Fiche 2: Pleisterwerk wand

Geen asbest

#	Type	Referentie	Resultaat
2.1	Mengmonster	Mmo1	Geen asbest

Beschrijving	Pleisterwerk wand
Omgeving	Binnen
Primaire drager	Binnenwand
Bindmiddel van materiaal	Gips - kalk

Gebondenheid op basis van bindmiddel	Niet-hechtgebonden
Hoeveelheid (oppervlakte - dikte - aantal)	• 140,00 m ² - 1,00 cm - 1 stuk
Totaal volume	1,40 m ³
Identificatiemethode	Vaststelling met monstername
Destructieve handeling voor identificatie	Nee
