Asbestinventarisatetest

Koepoortstraat 27/02/1, 1800 Vilvoorde

Attestnummer : 20231007-000022.001

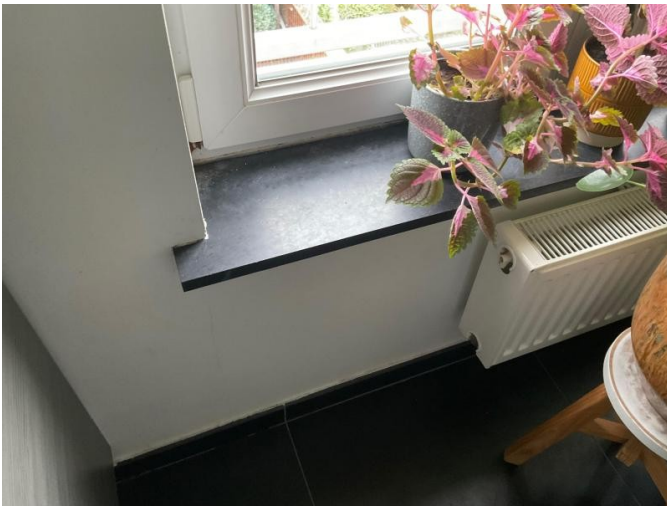
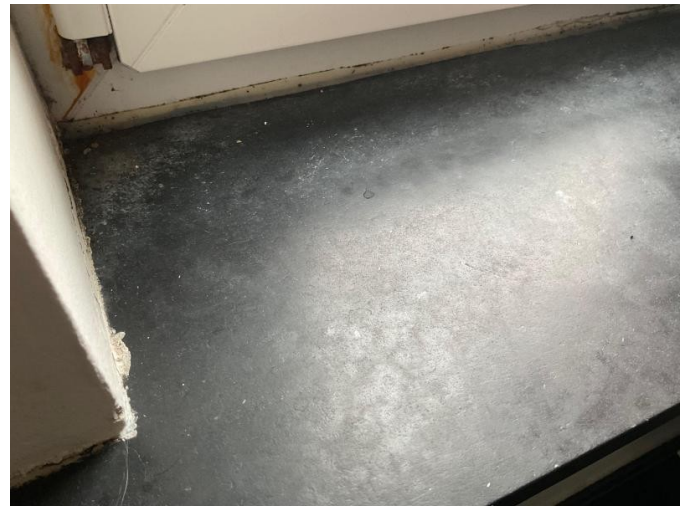
Overzichtsfoto

Detailfoto

Het asbestmateriaal valt onder de mijlpaal van 2040.

Eindbeoordeling materiaalrisico	Zeer laag materiaalrisico en/of zeer lage kans op vezelvrijgave
---------------------------------	---

Gebondenheid	Categorie 1: hechtgebonden in oorsprong
Asbestsoort (vezeltype)	Alleen chrysotiel
Asbestconcentratie	Laag (< 50%)
Afschermingsgraad van het gehele materiaal	Geheel of deels (ook) vrij aan de binnenlucht
Toestand van het materiaal	Onbeschadigd, niet verweerd

Beschrijving	Vensterbanken
Omgeving	Binnen
Primaire drager	Wandopening verticaal (raam, deur, ...)
Asbestmateriaal	Vensterbank
Bindmiddel van asbestmateriaal	Kunststof of -hars
Gebondenheid op basis van bindmiddel	Hecht
Hoeveelheid (gewicht - aantal)	<ul style="list-style-type: none">• 3,00 kg - 3 stuks
Totaal gewicht	9,00 kg
Eenvoudig bereikbaar	Ja
Bevestigingswijze	<ul style="list-style-type: none">• Geklemd
Identificatiemethode	Vaststelling zonder monsternamen

Zorgvuldig beheren

- Zorg voor een veilig beheer. Vermijd het beschadigen van het asbestmateriaal. Controleer de toestand jaarlijks op wijzigingen.

- Eenvoudige handelingen: mag via doe-het-zelf of door werknemer(s) met opleidingsattest eenvoudige handelingen
Vermijd het breken van het materiaal bij het verwijderen

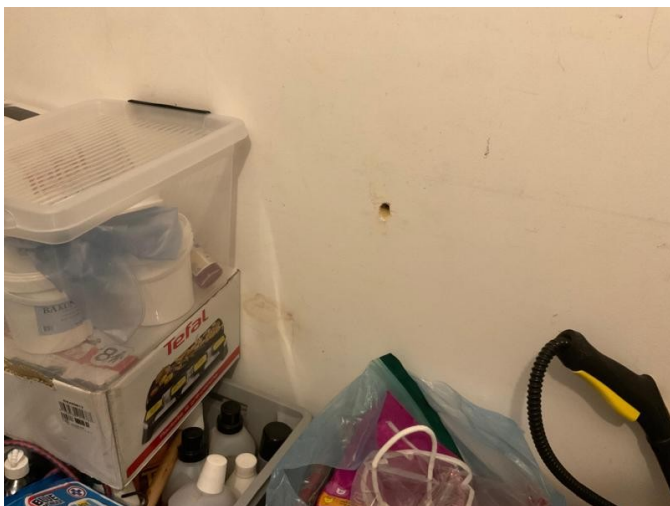
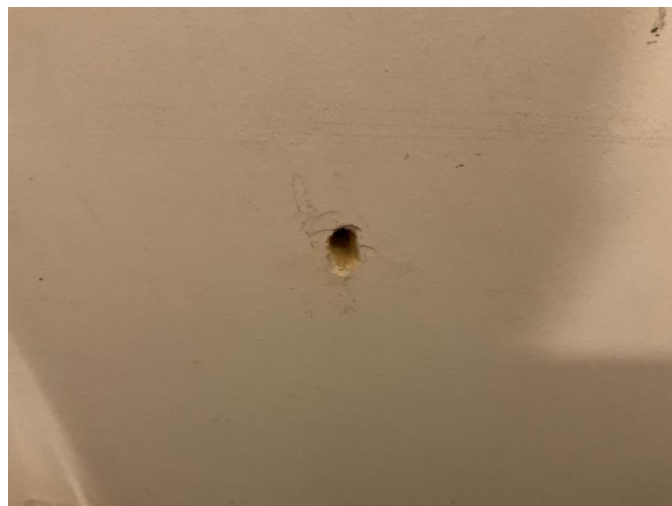
Fiche 3: Pleisterwerk muren

Overzichtsfoto

Detailfoto

Geen asbest

#	Type	Referentie	Resultaat
3.1	Mengmonster	2313/01	Geen asbest

Beschrijving	Pleisterwerk muren
Omgeving	Binnen
Primaire drager	Wand vrijstaand (scheidingsmuur, ...)
Bindmiddel van materiaal	Gips - kalk

Gebondenheid op basis van bindmiddel	Niet-hechtgebonden
Hoeveelheid (oppervlakte - dikte - aantal)	• 200,00 m ² - 1,00 cm - 1 stuk
Totaal volume	2,00 m ³
Identificatiemethode	Vaststelling met monstername
Destructieve handeling voor identificatie	Nee
