Asbestinventarisatetest

Arnoudt Rulenslaan 48, 3020 Herent

Attestnummer : 20230801-000007.000

Zone 1: Hoofdgebouw

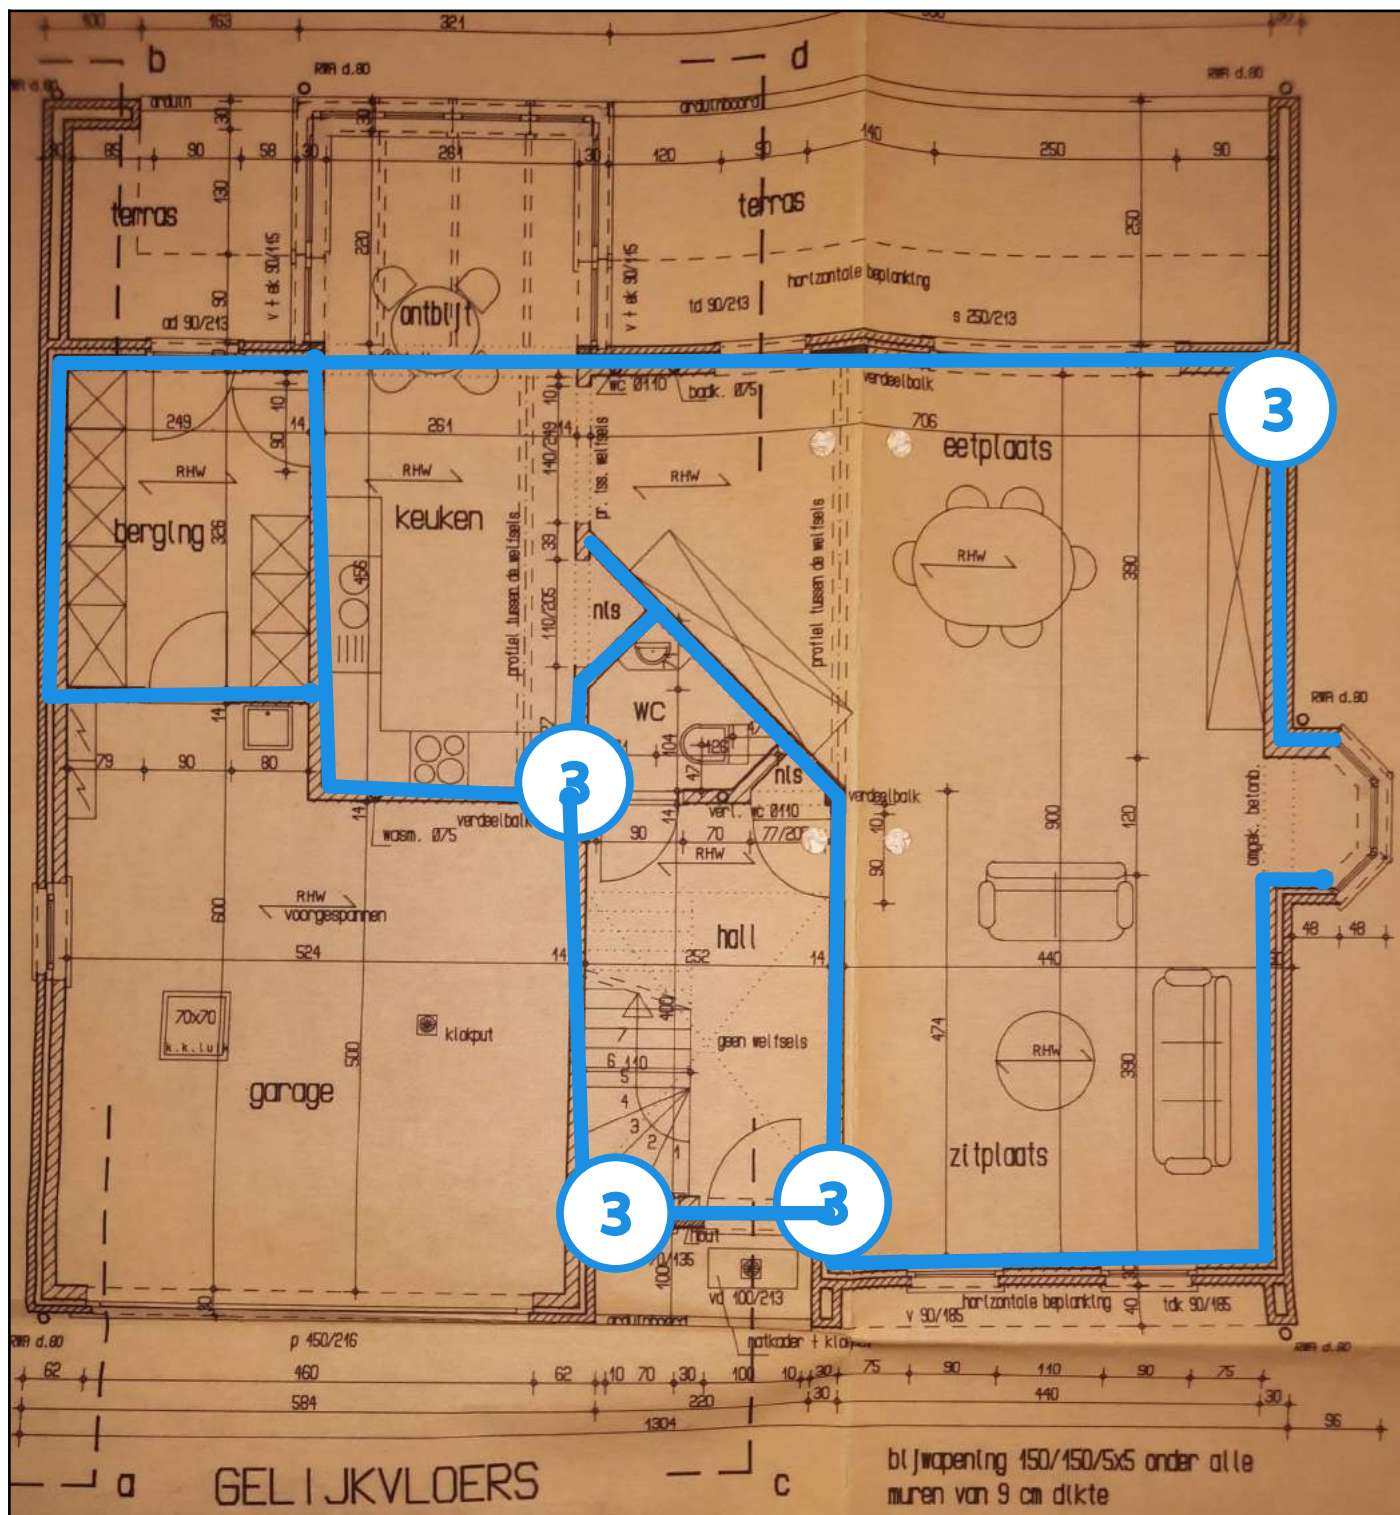
Plan 1.1: Gelijkvloers

Beschrijving	Type	Actie
3. Pleisterwerk wanden	Geen asbest	-

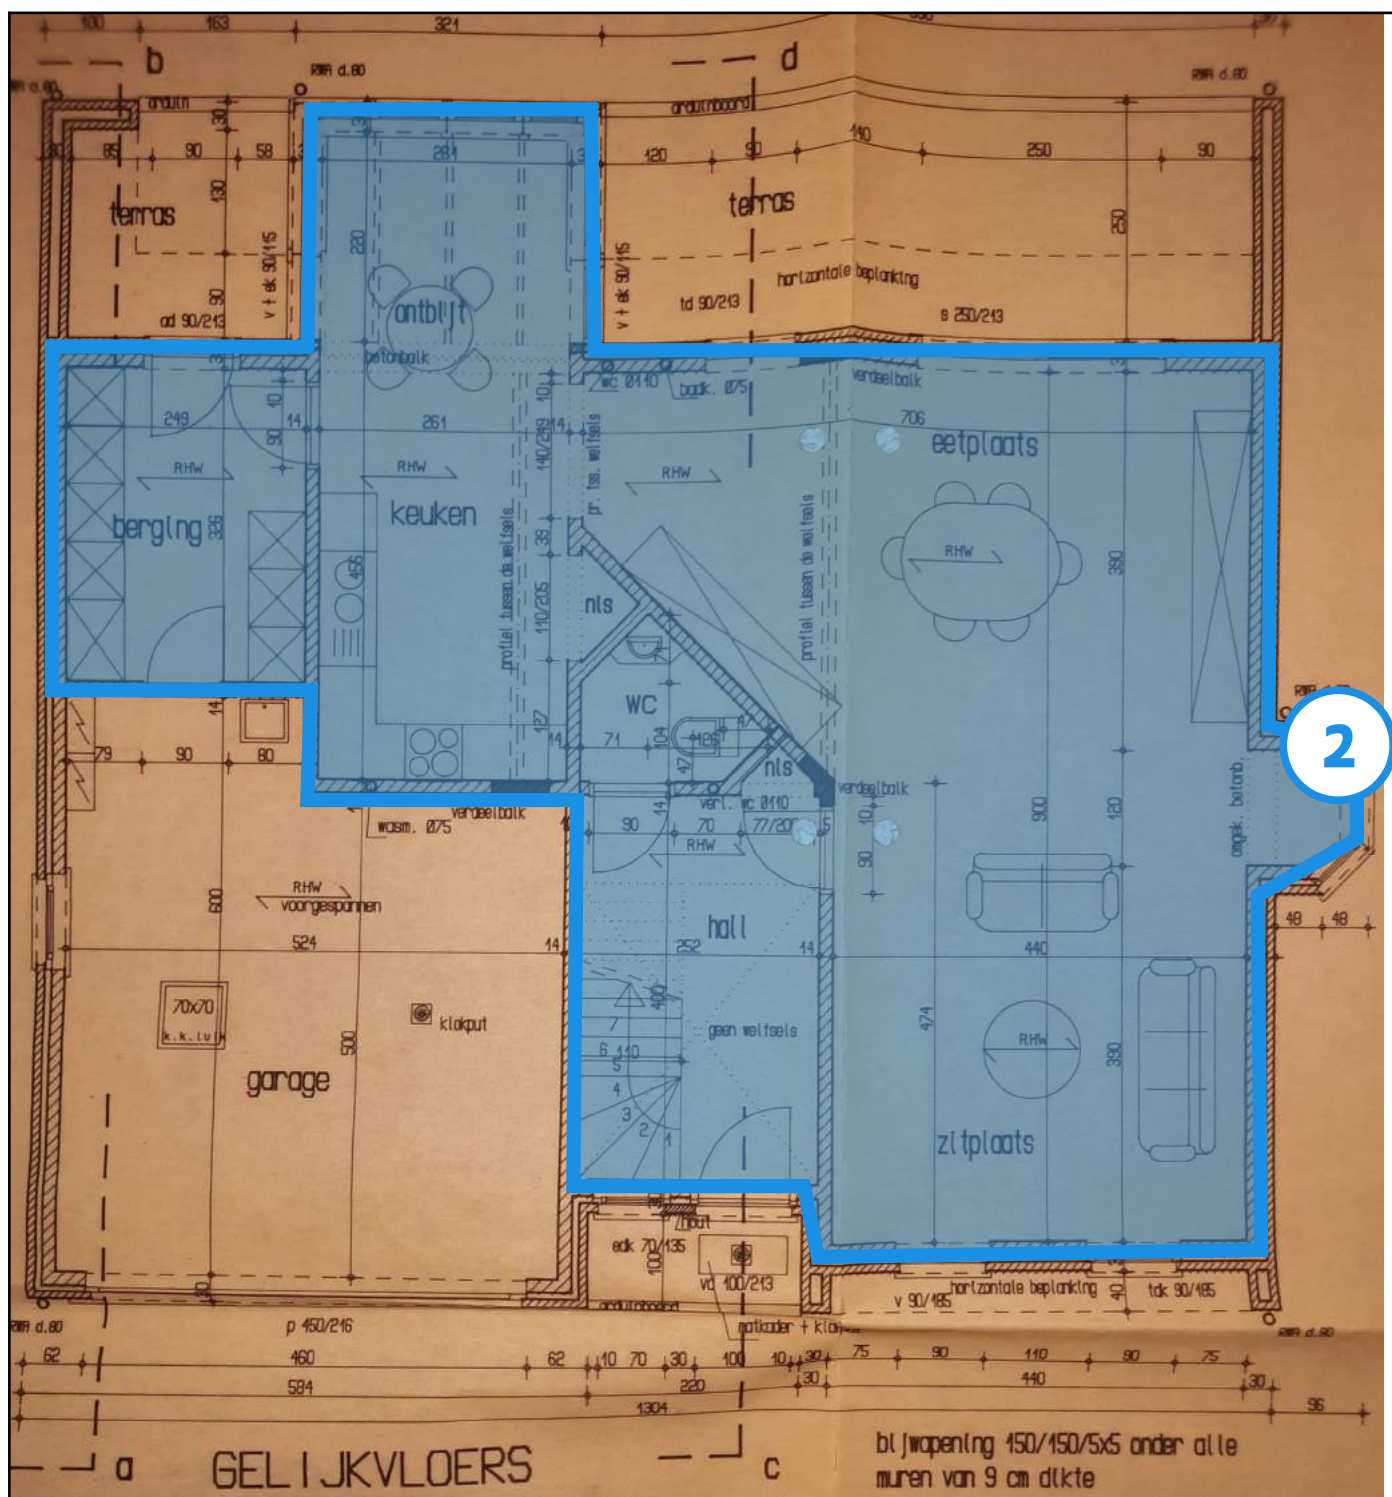
Plan 1.2: Gelijkvloers

Beschrijving	Type	Actie
2. Pleisterwerk plafonds	Geen asbest	-

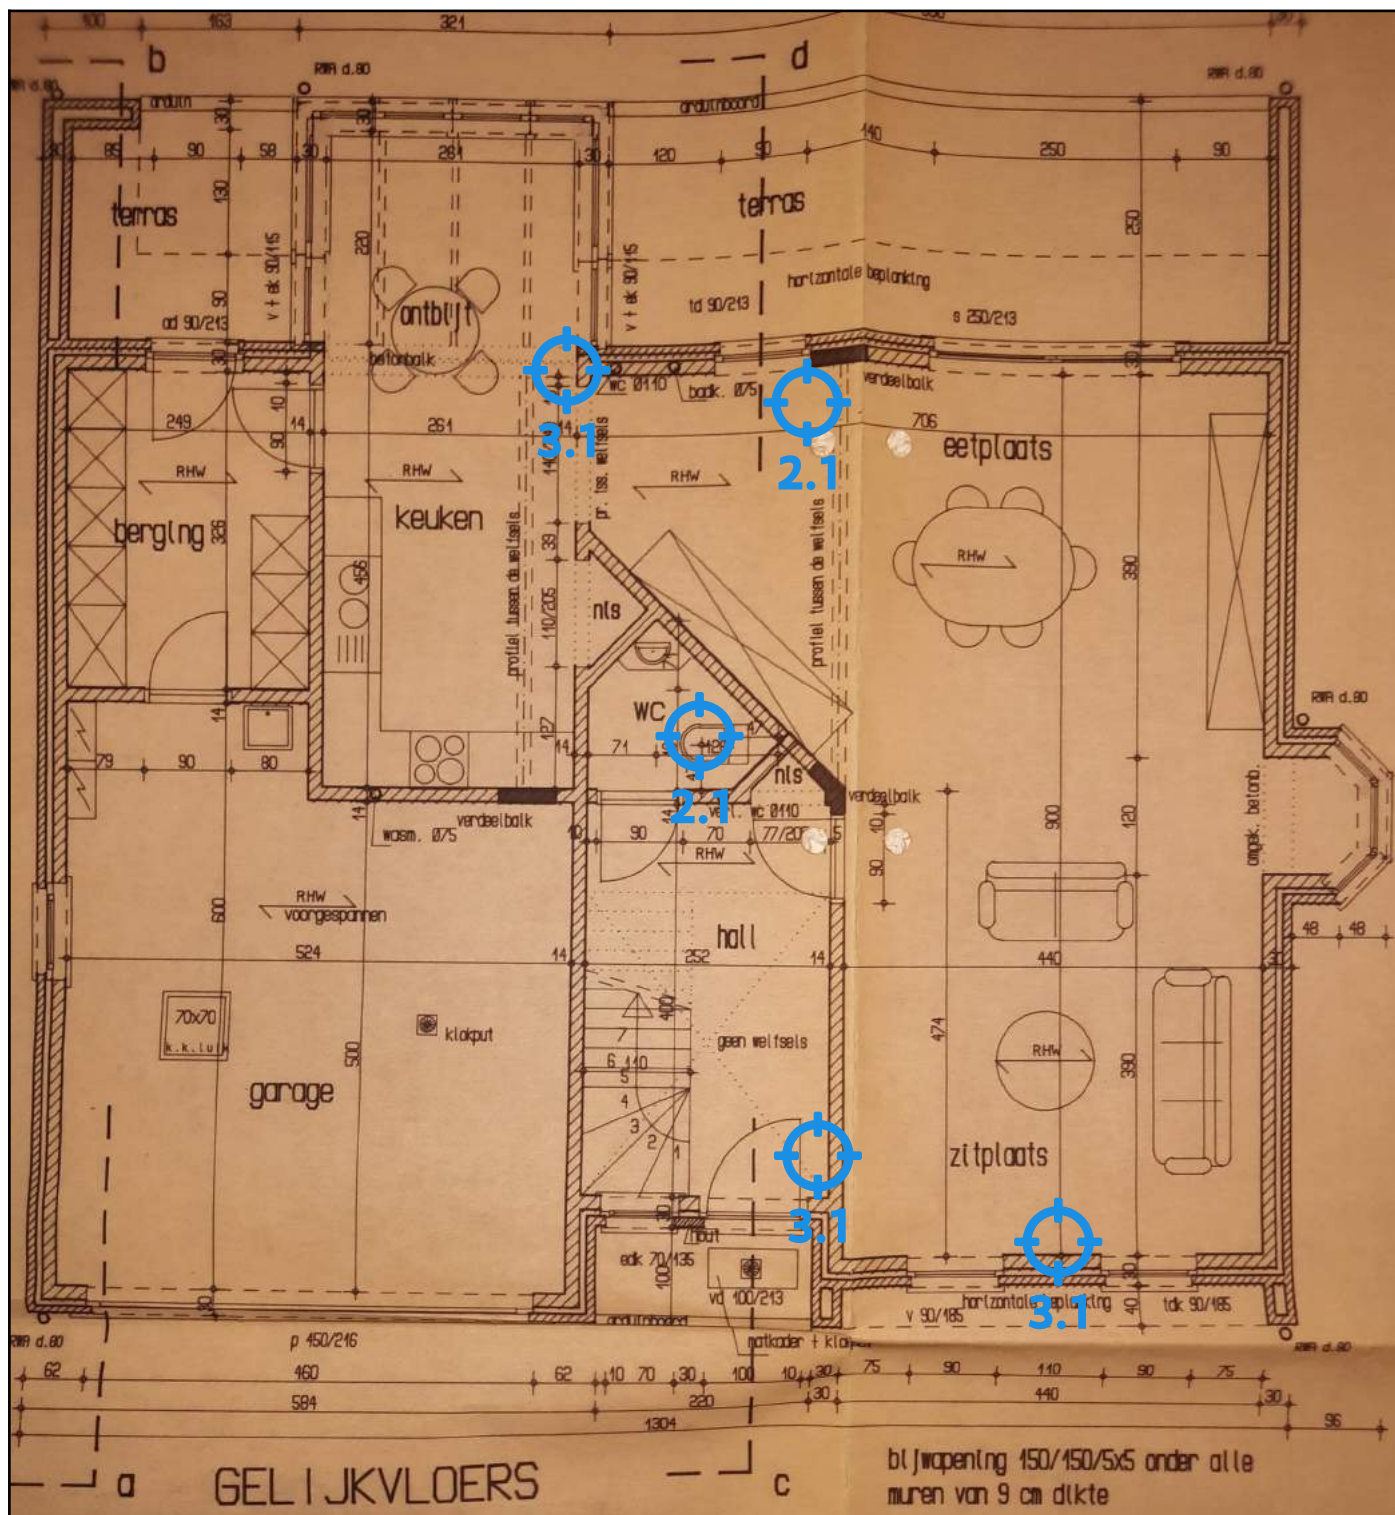
Plan 1.3: Gelijkvloers

Beschrijving	Type	Actie
2. Pleisterwerk plafonds	Geen asbest	-

2.1 Code: Staal 2	Mengmonster	-
3. Pleisterwerk wanden	Geen asbest	-
3.1 Code: Staal 1	Mengmonster	-

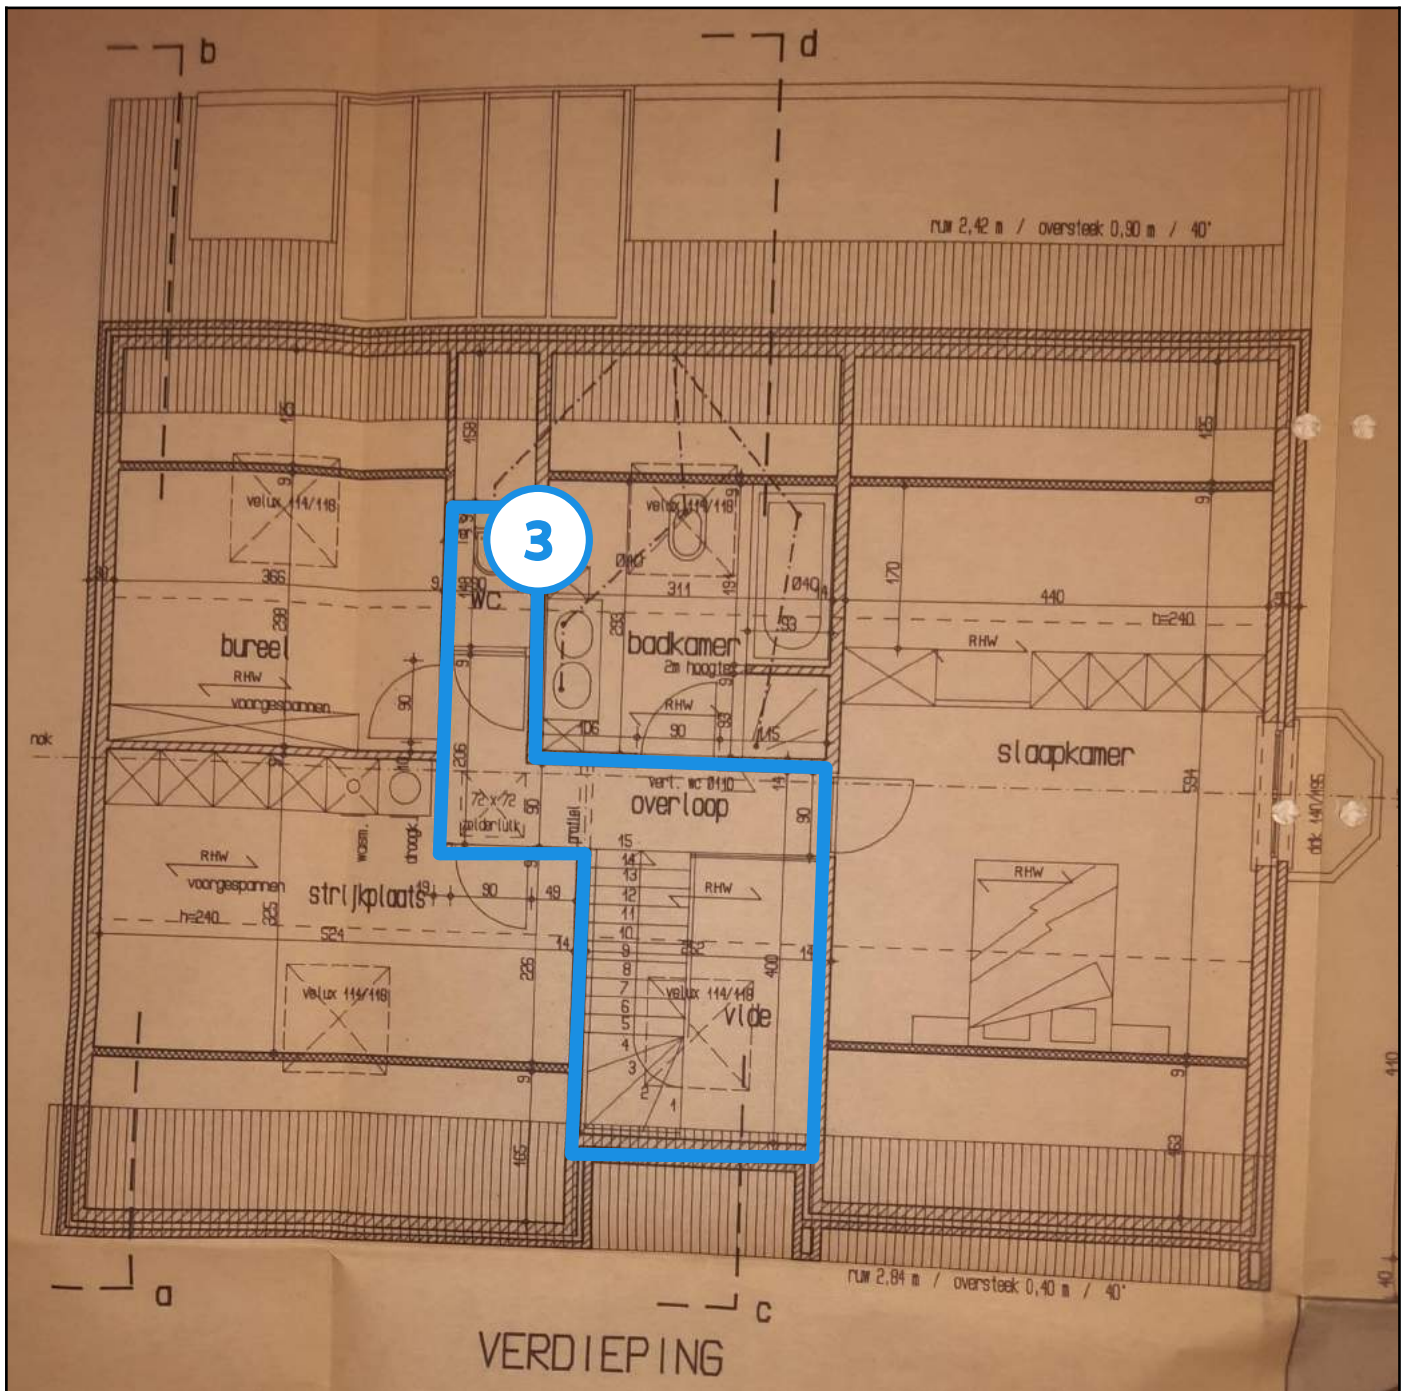
Plan 1.4: Verdieping

Beschrijving	Type	Actie
3. Pleisterwerk wanden	Geen asbest	-

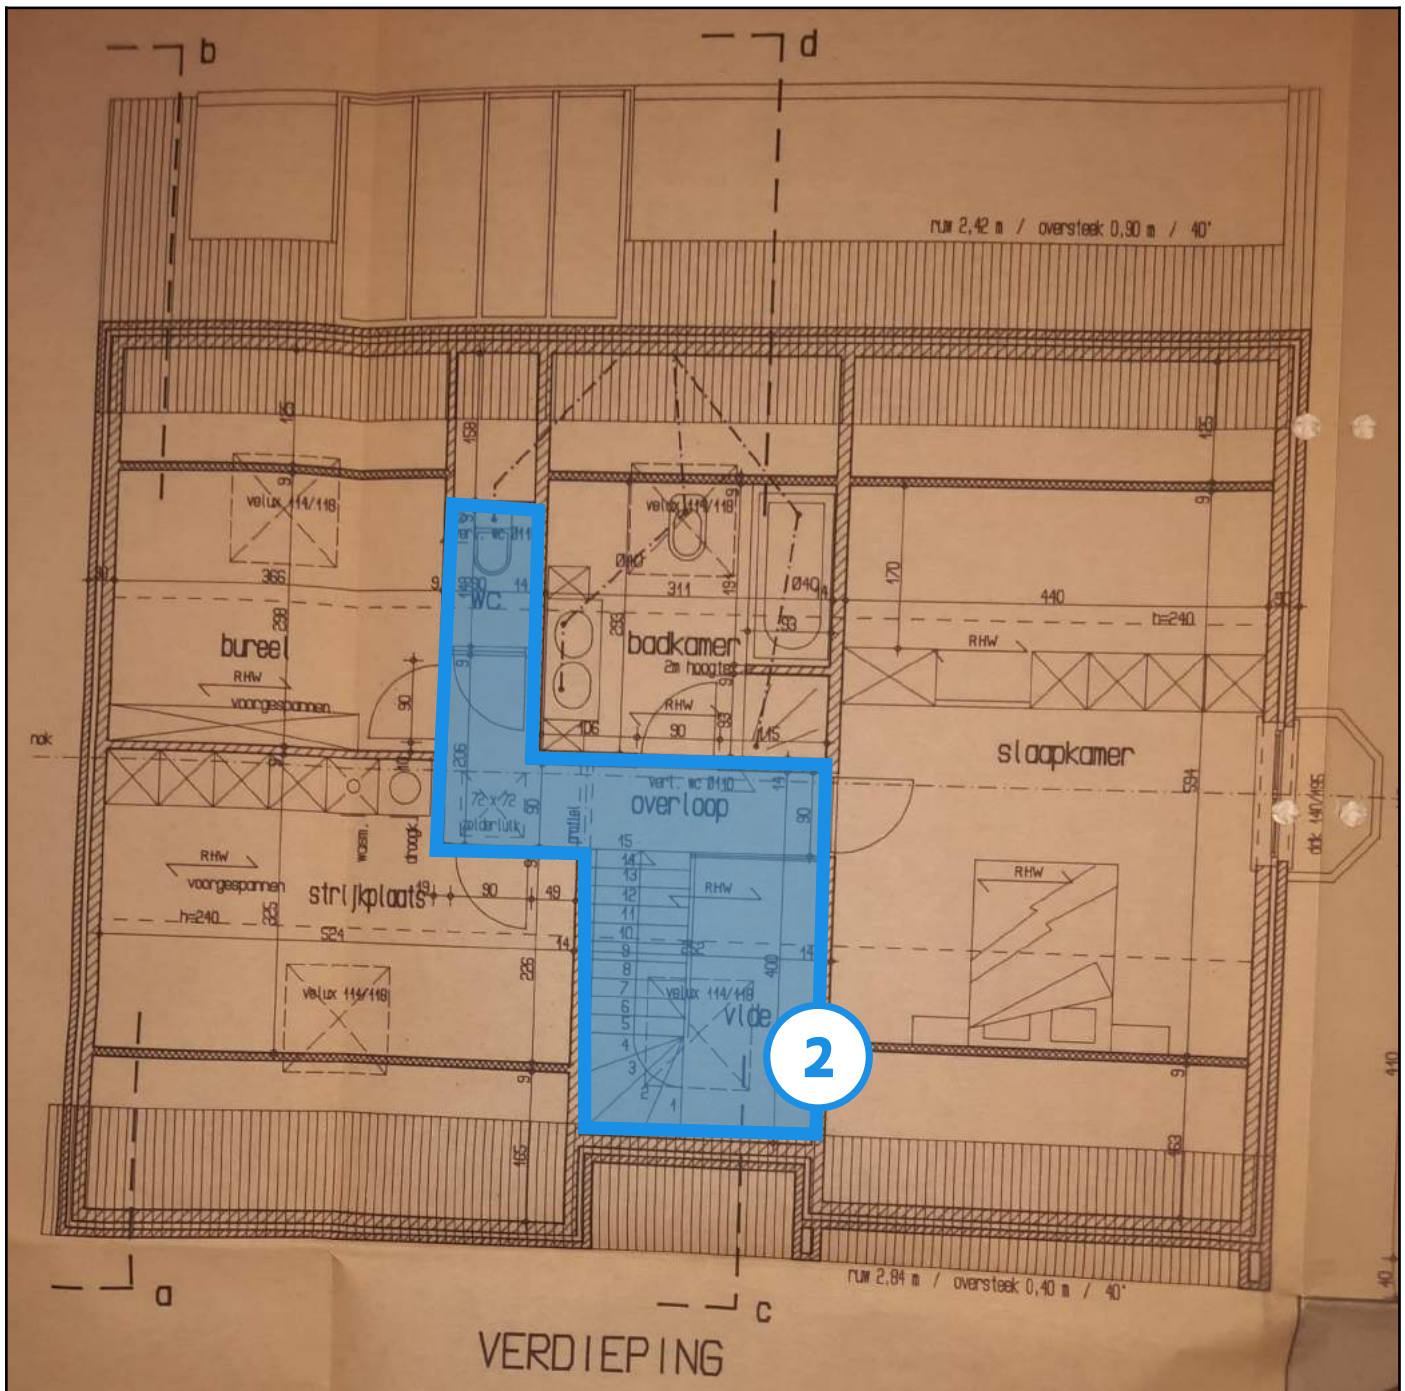
Plan 1.5: Verdieping

Beschrijving	Type	Actie
2. Pleisterwerk plafonds	Geen asbest	-

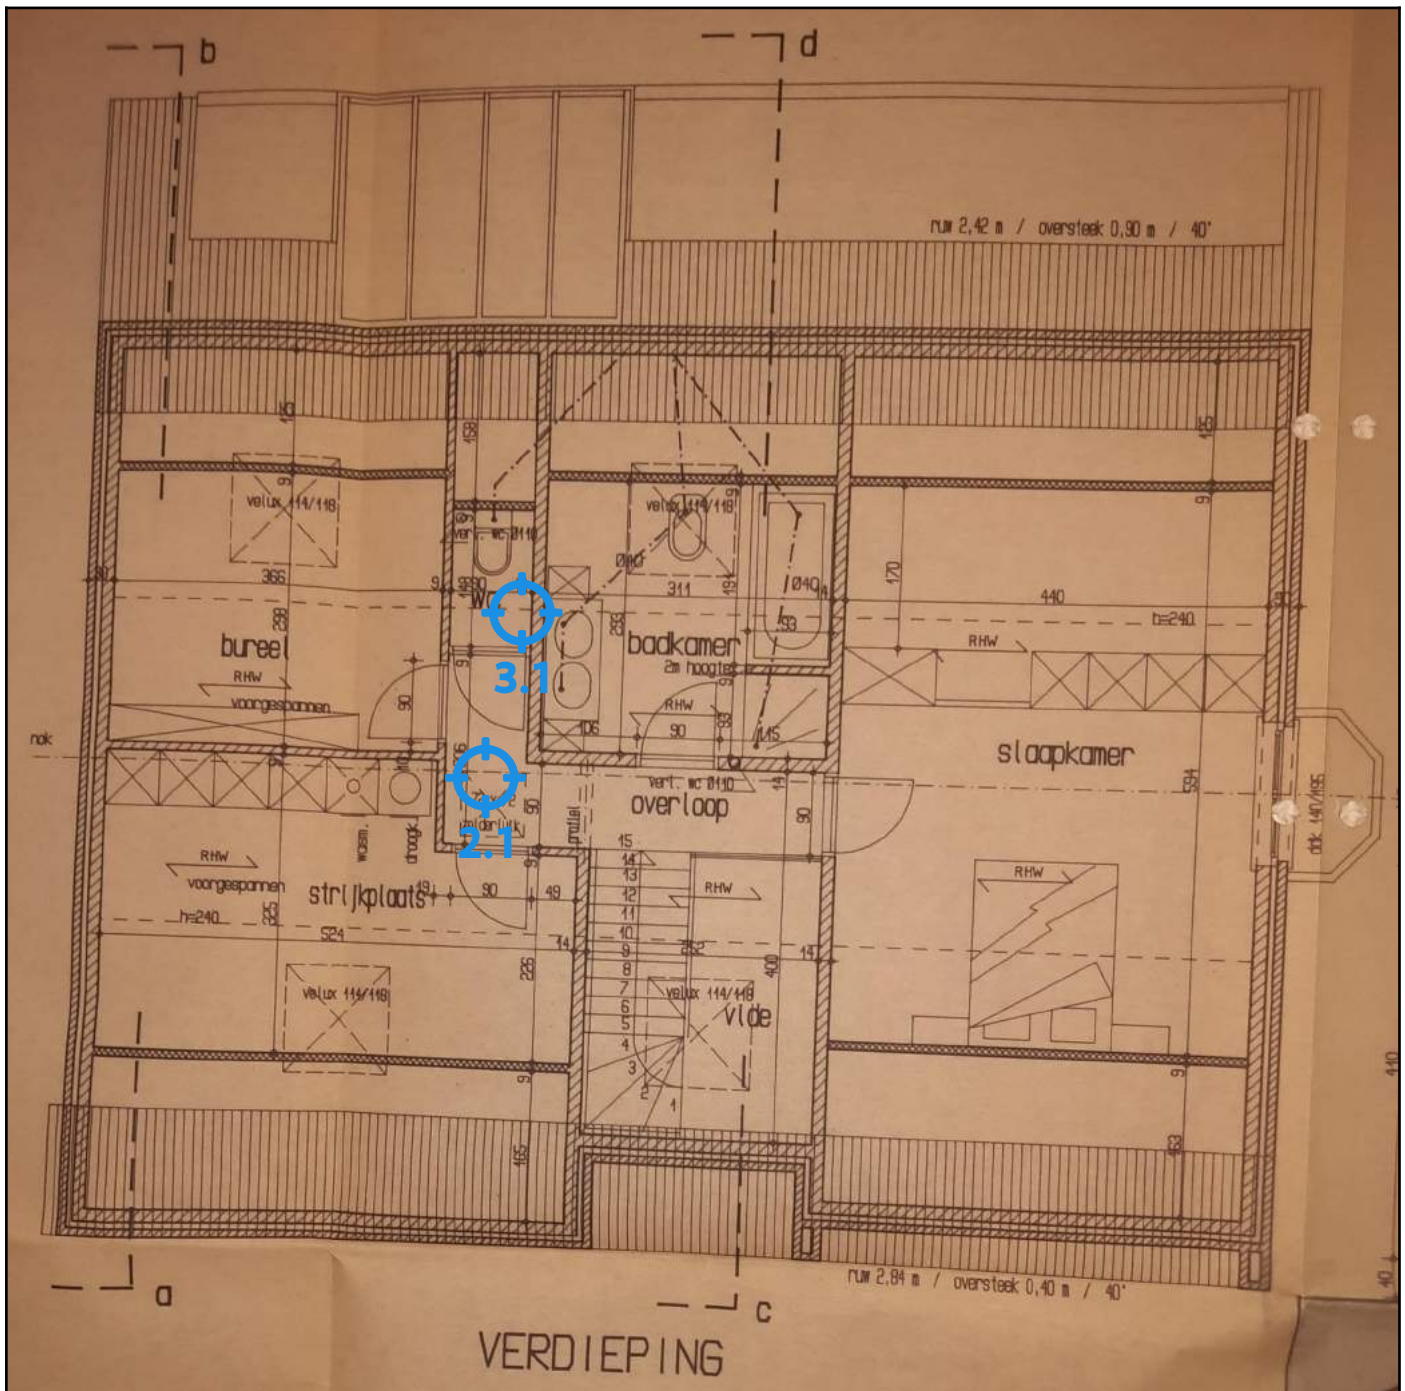
Plan 1.6: Verdieping

Beschrijving	Type	Actie
2. Pleisterwerk plafonds	Geen asbest	-
2.1 Code: Staal 2	Mengmonster	-
3. Pleisterwerk wanden	Geen asbest	-

3.1 Code: Staal 1	Mengmonster	-
-------------------	-------------	---

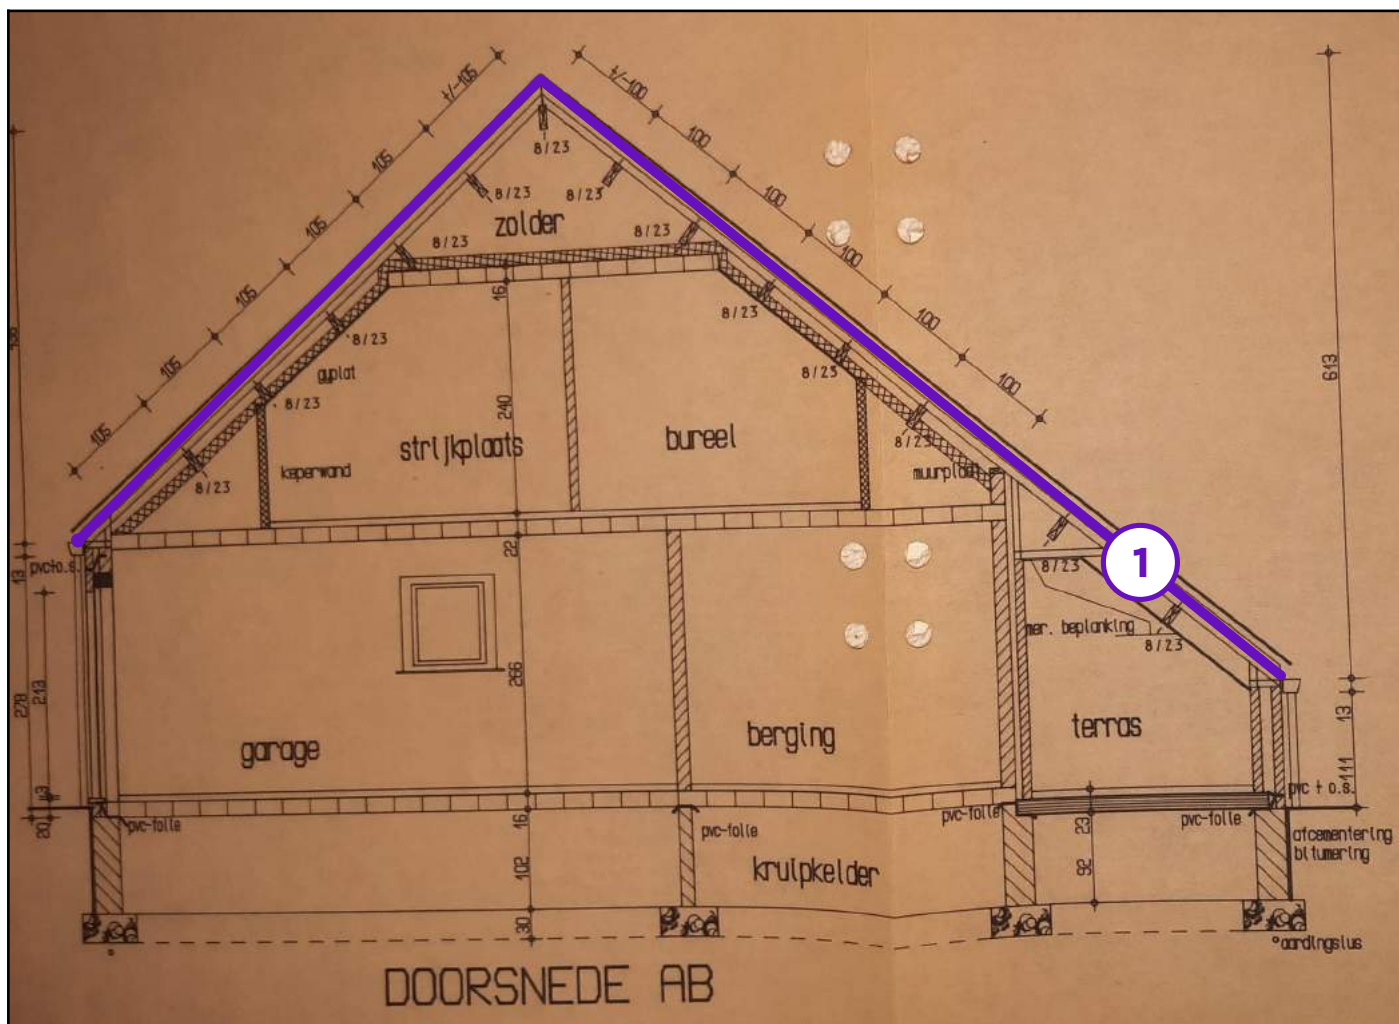
Plan 1.7: Doorsnede

Beschrijving	Type	Actie
1. Dak en onderdak	Advies	-

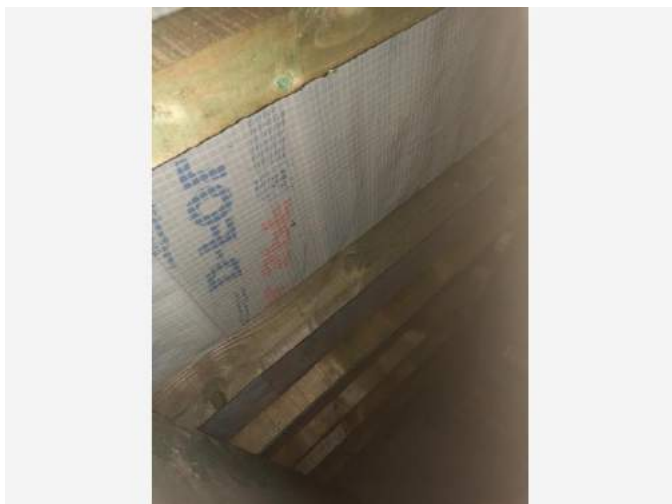
Vrije foto

Het dak en onderdak zijn niet-asbesthoudende materialen.

Identificatiemethode	Vaststelling & expertise (niet-asbestverdacht)
Primaire drager	Schuin dak

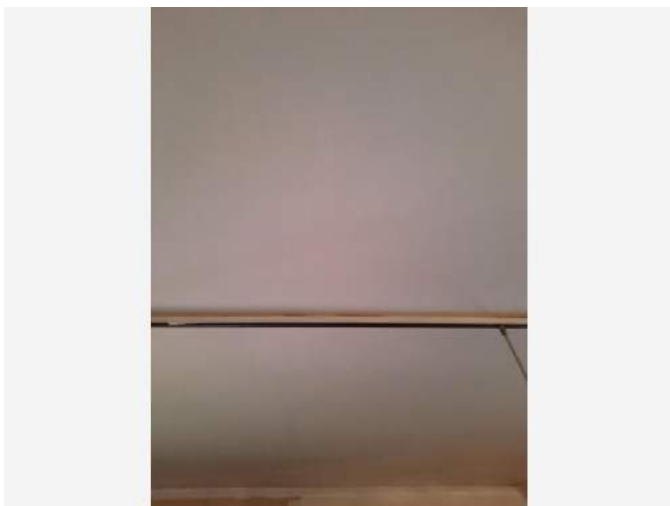
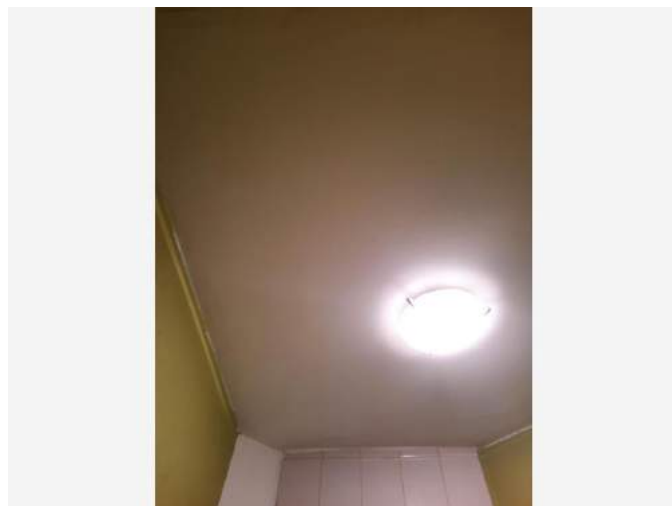
Fiche 2: Pleisterwerk plafonds

Geen asbest

#	Type	Referentie	Resultaat
2.1	Mengmonster	Staal 2	Geen asbest

Primaire drager	Plafond
Bindmiddel van materiaal	Gips - kalk
Gebondenheid op basis van bindmiddel	Niet-hechtgebonden
Hoeveelheid (oppervlakte - dikte - aantal)	• 120,00 m ² - 0,30 cm - 1 stuk
Totaal volume	0,36 m ³
Identificatiemethode	Vaststelling met monstername
Destructieve handeling voor identificatie	Nee

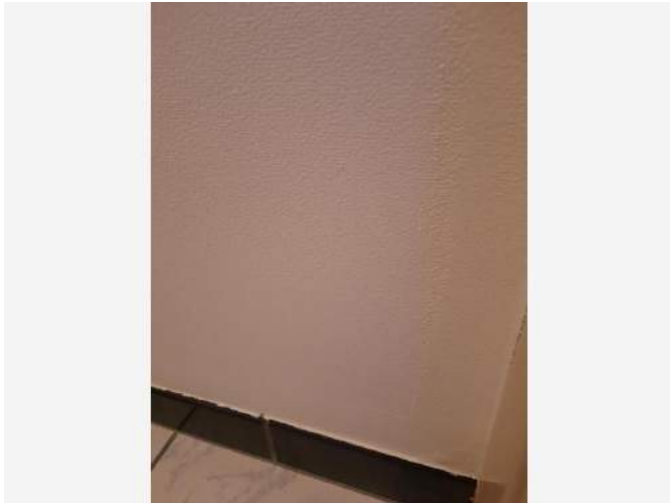
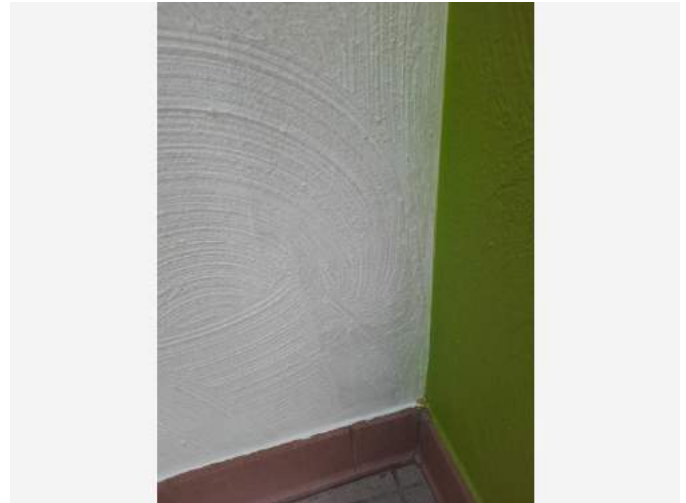
Geen asbest

#	Type	Referentie	Resultaat
3.1	Mengmonster	Staal 1	Geen asbest

Primaire drager	Binnenwand
Bindmiddel van materiaal	Gips - kalk
Gebondenheid op basis van bindmiddel	Niet-hechtgebonden
Hoeveelheid (oppervlakte - dikte - aantal)	• 300,00 m ² - 0,30 cm - 1 stuk
Totaal volume	0,90 m ³
Identificatiemethode	Vaststelling met monstername
Destructieve handeling voor identificatie	Nee
