# Asbestinventarisatetest

Leopoldstraat 86, 8930 Menen

Attestnummer : 20240124-000305.000

Uitgegeven op : 24.01.2024

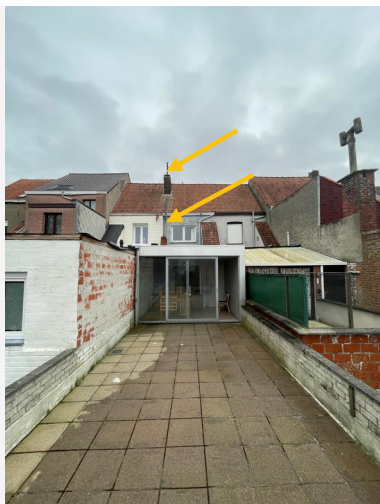
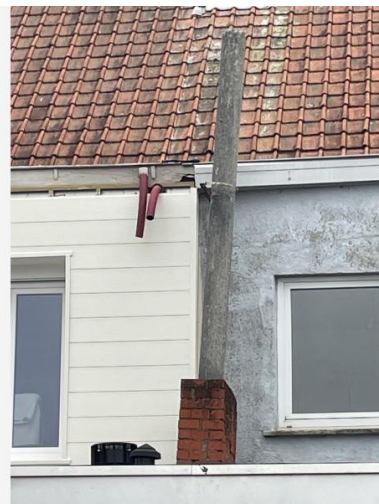
Overzichtsfoto

Detailfoto

Eindbeoordeling materiaalrisico	Laag materiaalrisico en/of verlaagde kans op vezelvrijgave
---------------------------------	--

Gebondenheid	Categorie 1: hechtgebonden in oorsprong
Asbestsoort (vezeltype)	Crocidoliet aanwezig
Asbestconcentratie	Laag (< 50%)
Afschermingsgraad van het gehele materiaal	Geheel of deels vrij aan de buitenlucht
Toestand van het materiaal	Licht beschadigd, licht verweerd. Intact materiaal type Pical – asbestboard of categorie III 'gebondenheid'

Beschrijving	asbesthoudende rookgaskanalen
Omgeving	Buiten
Primaire drager	HVAC infrastructuur en uitrusting
Asbestmateriaal	Rookgaskaanaal
Bindmiddel van asbestmateriaal	Cement
Gebondenheid op basis van bindmiddel	Hecht
Hoeveelheid (lengte - omtrek - dikte - aantal)	• 4,00 m - 55,00 cm - 2,00 cm - 1 stuk
Totaal volume	0,044 m <sup>3</sup>

Het asbestmateriaal valt onder de mijlpaal van 2034.

Verwijderen

- Zorg voor een veilig beheer. Vermijd het beschadigen van het asbestmateriaal. Controleer de toestand jaarlijks op wijzigingen.
- Zorg voor een veilig beheer en verwijder dit asbestmateriaal wanneer het bij werken eenvoudig bereikbaar wordt. Controleer de toestand jaarlijks op wijzigingen.
- Hemelwater dat afspoelt van asbestcement daken of gevels kan asbestdeeltjes bevatten. Gebruik het enkel voor gesloten circuits (bv. spoelen toiletten). Reinig na het vervangen van het dak of de gevel de dakgoten en regenwaterput of -ton om asbesthoudend sediment of slib te verwijderen

- Eenvoudige handelingen: mag via doe-het-zelf of door werknemer(s) met opleidingsattest eenvoudige handelingen  
Hechtgebonden asbest kan via eenvoudige handelingen verwijderd worden, mits dragen nodige PBM's. Personeel dient jaarlijks opleiding te volgen bij verwijdering asbest.

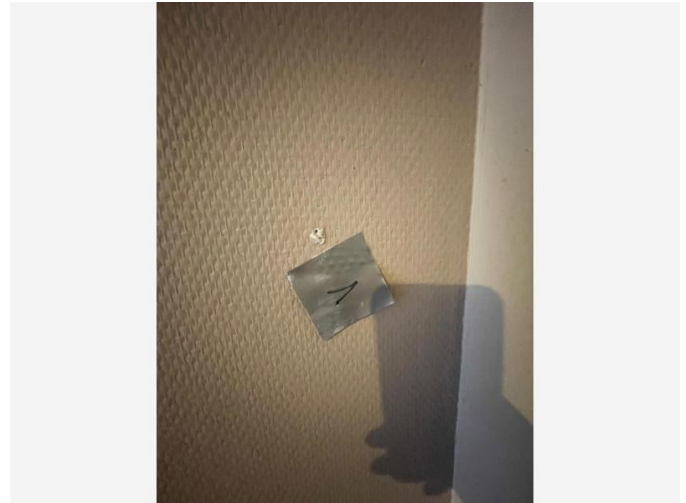
Overzichtsfoto

Detailfoto

Geen asbest

#	Type	Referentie	Resultaat
4.1	Mengmonster	1	Geen asbest

Beschrijving	pleisterwerk muren
Omgeving	Binnen
Primaire drager	Binnenwand

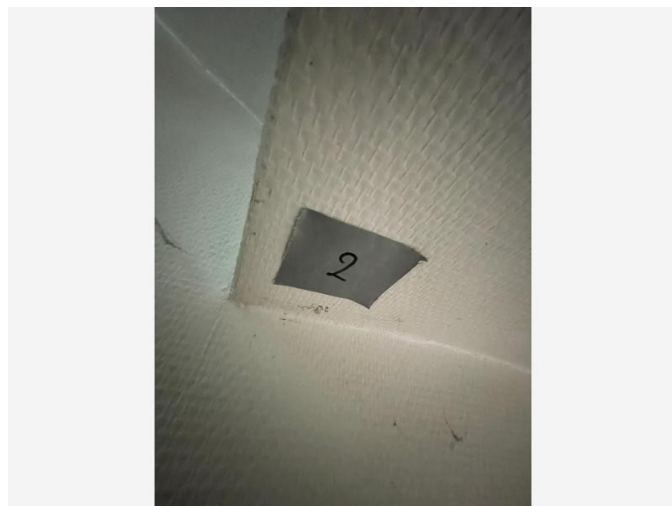
Overzichtsfoto

Detailfoto

Geen asbest

#	Type	Referentie	Resultaat
5.1	Mengmonster	2	Geen asbest

Beschrijving	pleisterwerk plafonds
Omgeving	Binnen
Primaire drager	Plafond
Bindmiddel van materiaal	Gips - kalk
