Asbestinventarisatetest

Ballingstraat 86, 3090 Overijse

Attestnummer : 20240125-000213.000

Asbestveilig

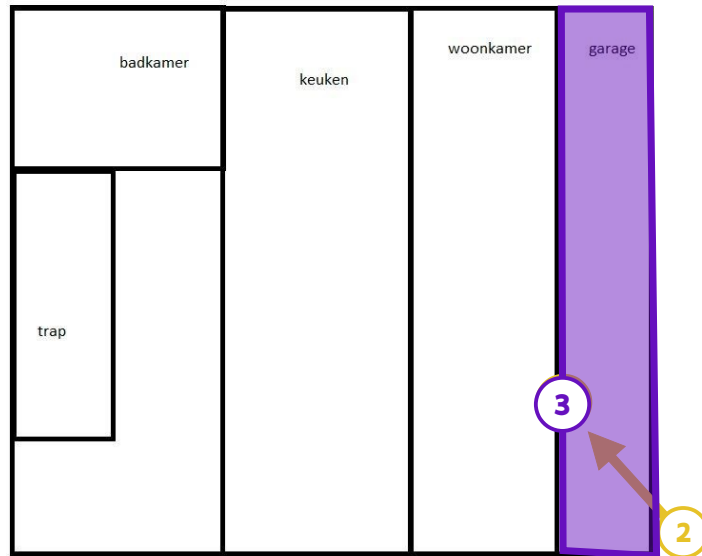
Plan 1.1: glv

alle muren bestaan uit plaatmateriaal.
alle plafonds bestaan uit plaatmateriaal.

Beschrijving	Type	Actie
2. schouw	Asbestmateriaal	Zorgvuldig beheren
3. onderdak garage	Advies	-
4. plafond	Advies	-
5. muren valse wanden	Advies	-

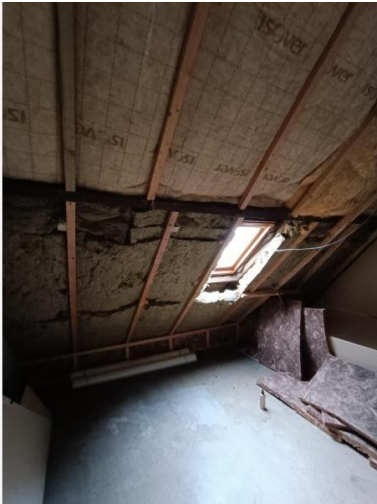
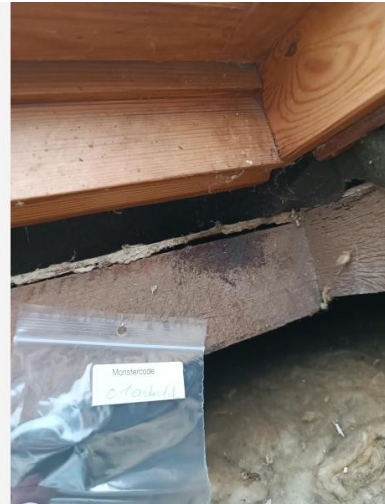
Eindbeoordeling materiaalrisico	Zeer laag materiaalrisico en/of zeer lage kans op vezelvrijgave
---------------------------------	---

Gebondenheid	Categorie 1: hechtgebonden in oorsprong
Asbestsoort (vezeltype)	Alleen chrysotiel
Asbestconcentratie	Laag (< 50%)
Afschermingsgraad van het gehele materiaal	Stootvaste afscherming of omkasting
Toestand van het materiaal	Licht beschadigd, licht verweerd. Intact materiaal type Pical – asbestboard of categorie III 'gebondenheid'

#	Type	Referentie	Resultaat
1.1	Puntmonster	01	Chrysotiel

Beschrijving	onderdak
Omgeving	Binnen
Primaire drager	Schuin dak
Asbestmateriaal	Plaat, paneel, tablet - Type Menuiserite
Bindmiddel van asbestmateriaal	Cement
Gebondenheid op basis van bindmiddel	Hecht
Hoeveelheid (oppervlakte - dikte - aantal)	• 100,00 m ² - 0,99 cm - 1 stuk
Totaal volume	0,99 m ³
Eenvoudig bereikbaar	Ja
Bevestigingswijze	• Geklemd
Identificatiemethode	Vaststelling met monstername
Destructieve handeling voor identificatie	Nee

- Zorg voor een veilig beheer en verwijder dit asbestmateriaal wanneer het bij werken eenvoudig bereikbaar wordt. Controleer de toestand jaarlijks op wijzigingen.

- Eenvoudige handelingen: mag via doe-het-zelf of door werknemer(s) met opleidingsattest eenvoudige handelingen
Opgeleid personeel (dak werker met 8u basisopleiding asbest)

indien de platen eenvoudig te verwijderen zijn zonder kans op breken kan dit via doe-het-zelf of door werknemer(s) met opleidingsattest eenvoudige handelingen; Dek de zoldervloer af met plastic folie . dragen van de nodige beschermingsmiddelen (mondmasker ffp3, handschoenen,tyvec) Verwijder de dakpannen. Fixeer het plaatmateriaal , de asbesthoudende platen één voor één en in hun geheel verwijderen. Niet gooien, niet breken. Reinig nadien de draagstructuur met vochtige doeken (+stofzuiger met absoluut filter kan niet gehoord worden dus voor een particulier niet mogelijk .) Alle werknemer(s) moeten wel beschikken over een opleidingsattest eenvoudige handelingen 8u.

Een vastgesteld asbesthoudend onderdak mag niet definitief ingesloten worden , dit dient verplicht

verwijderd te worden als het bij werken bereikbaar wordt. (vb bij vernieuwen van de dakbedekking onderdak mee verwijderen)
