# Asbestinventarisatetest

Doornzele Hoeksken 9, 9940 Evergem

Attestnummer : 20240117-000192.000

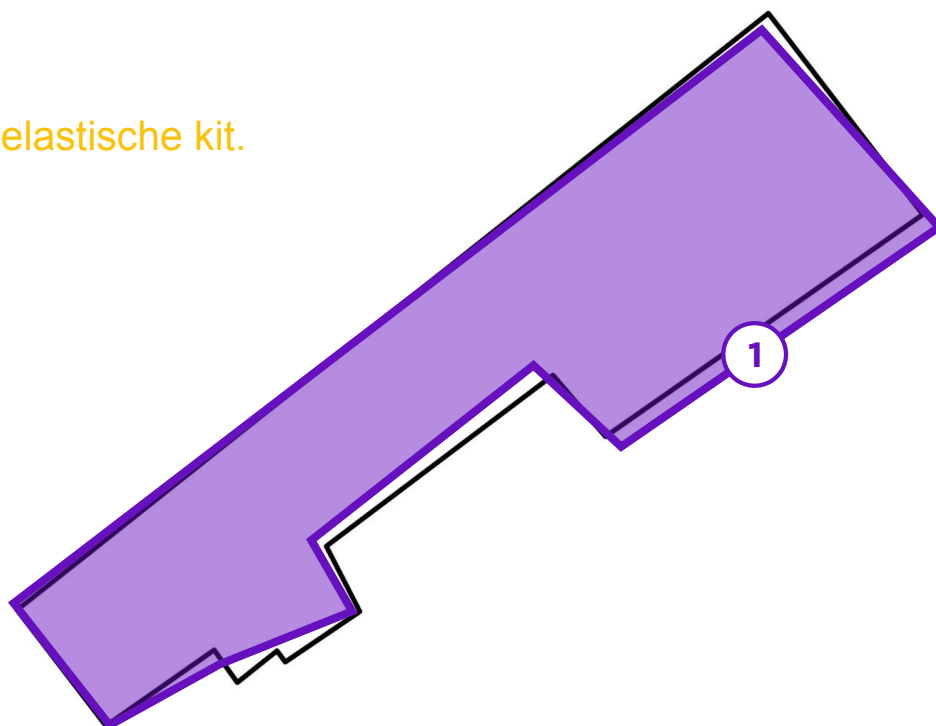
## Plan 1.1: Hoofdgebouw plan

alle ramen hebben elastische kit.

Beschrijving	Type	Actie
1. plafond	Advies	-
4. raam kit	Advies	-

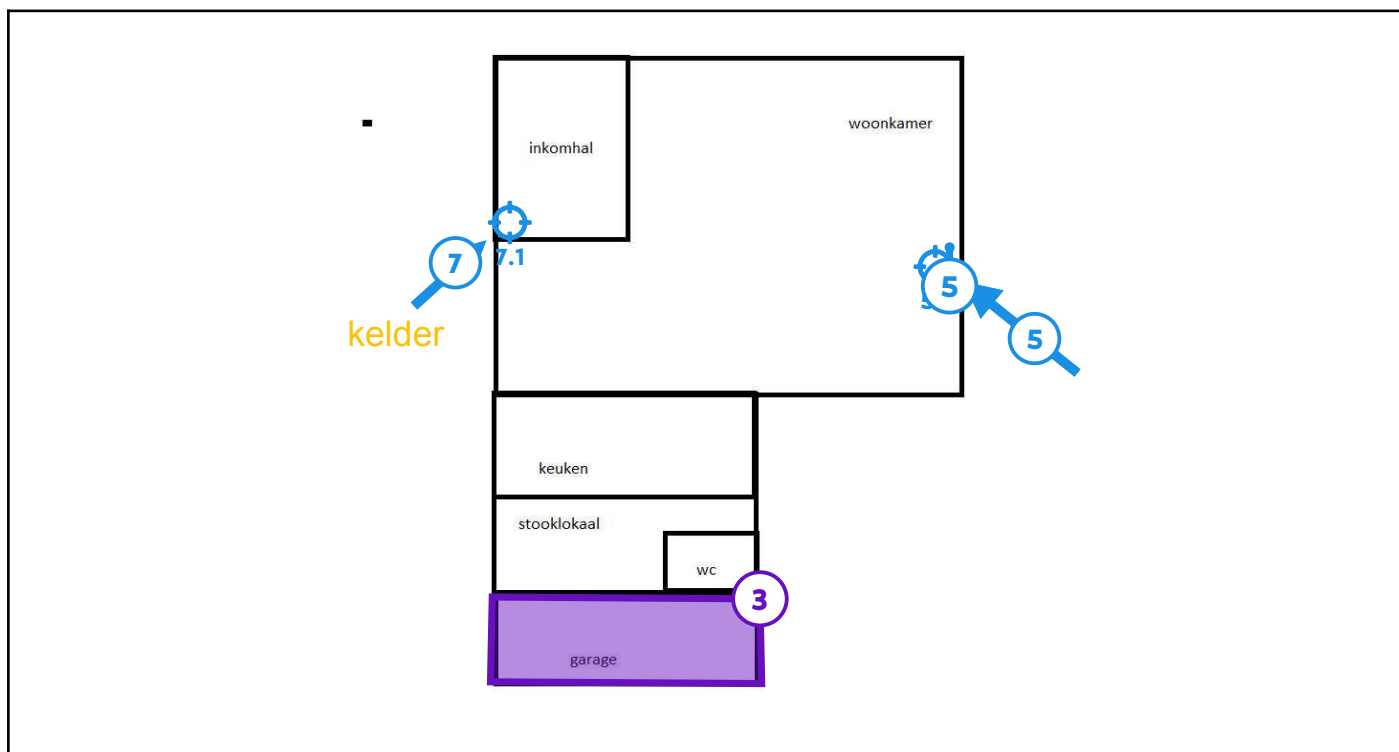
## Plan 1.2: glv

Beschrijving	Type	Actie
3. garage plat dak	Advies	-
5. kachel koord	Geen asbest	-
5.1 Code: 02	Puntmonster	-
7. muurpleister	Geen asbest	-
7.1 Code: 01	Mengmonster	-

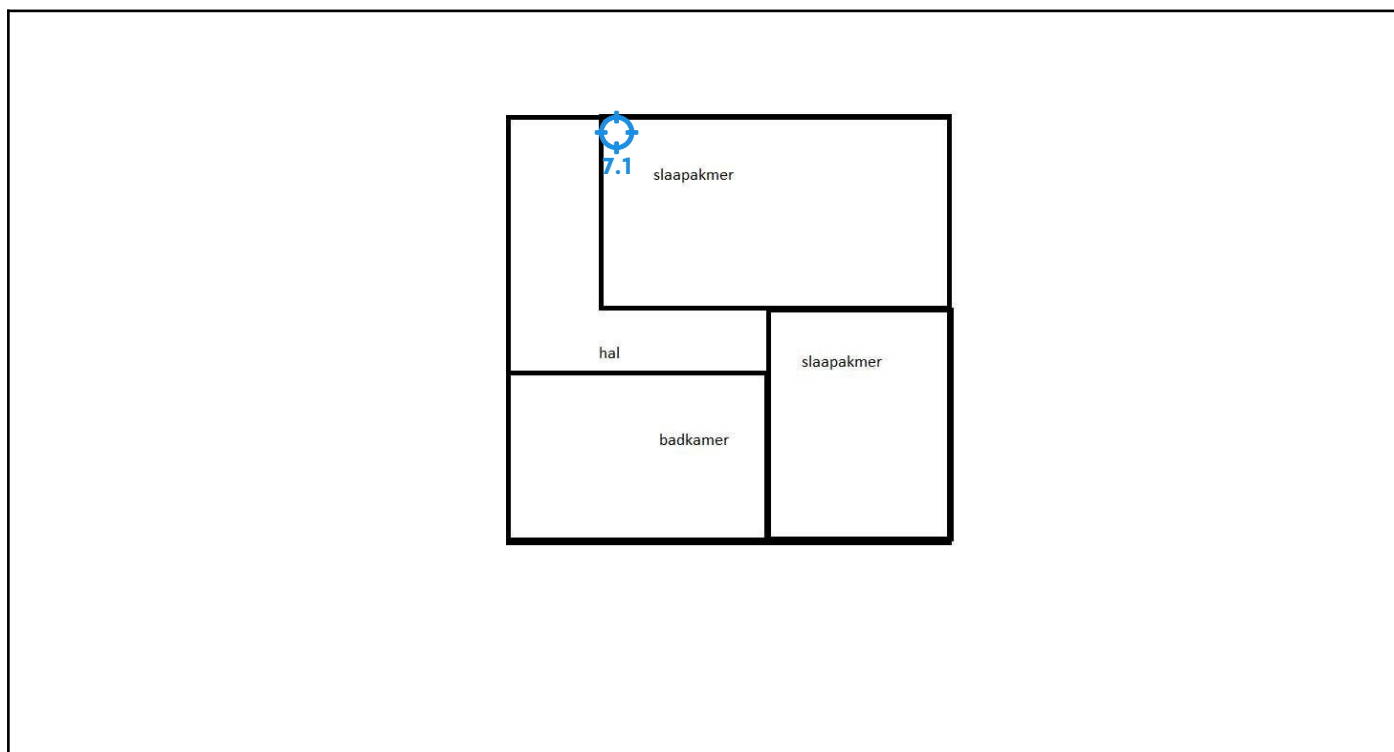
## Plan 1.3: vd1

Beschrijving	Type	Actie
7. muurpleister	Geen asbest	-
7.1 Code: 01	Mengmonster	-

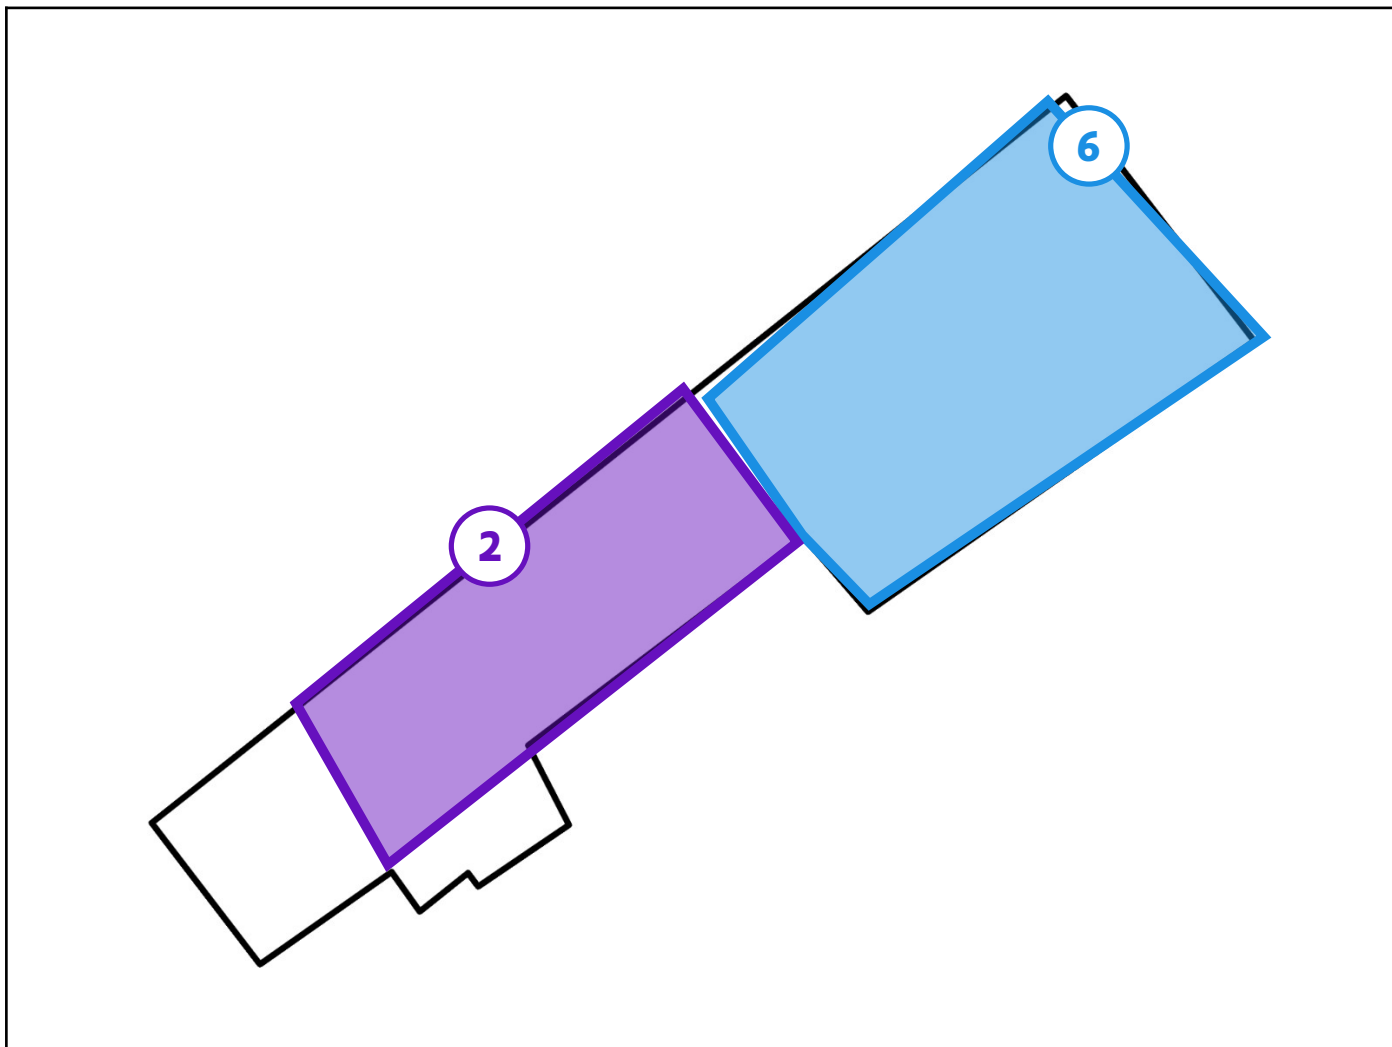
## Plan 1.4: Hoofdgebouw plan

Beschrijving	Type	Actie
2. onderdak achterbouw	Advies	-
6. onderdak+ hoofdak	Geen asbest	-

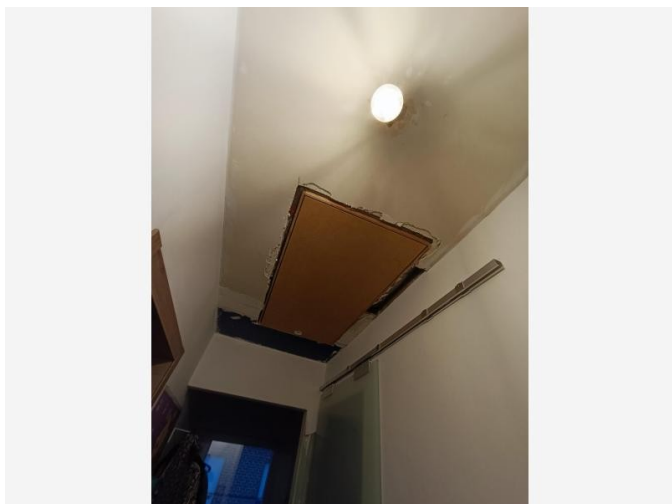
Vrije foto

Alle plafonds zijn afgewerkt met valse plafonds in plaatmateriaal. Het is niet duidelijk of er pleisterwerk aanwezig is achter deze valse plafonds, het is aangewezen om bijkomend onderzoek uit te voeren bij werken.

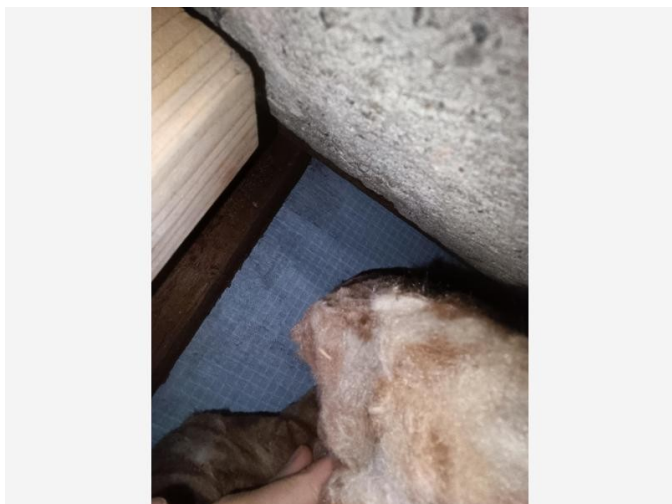
Vrije foto

onderdak van de achterbouw bestaat uit een folie.

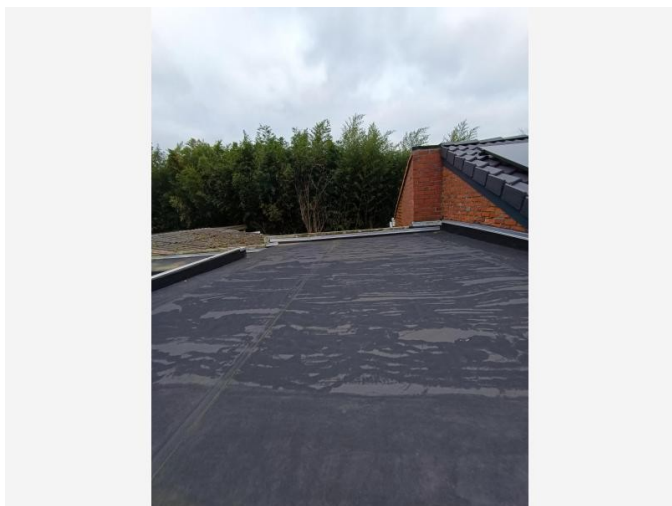
Vrije foto

bovenste deklaag van de garage bestaat uit epdm.

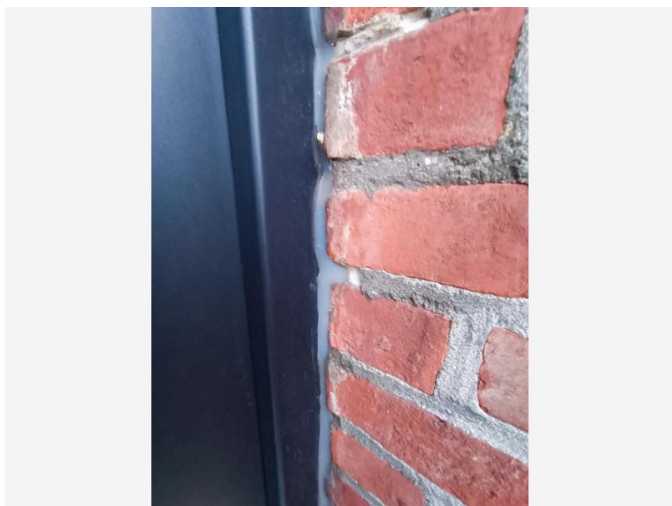
Vrije foto

Raamkit is elastische

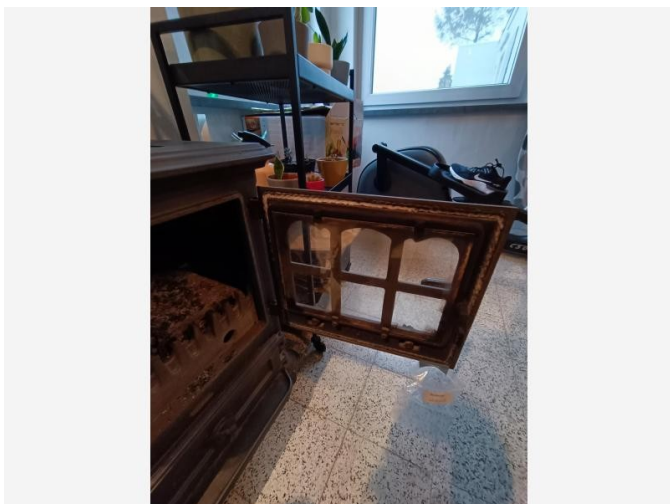
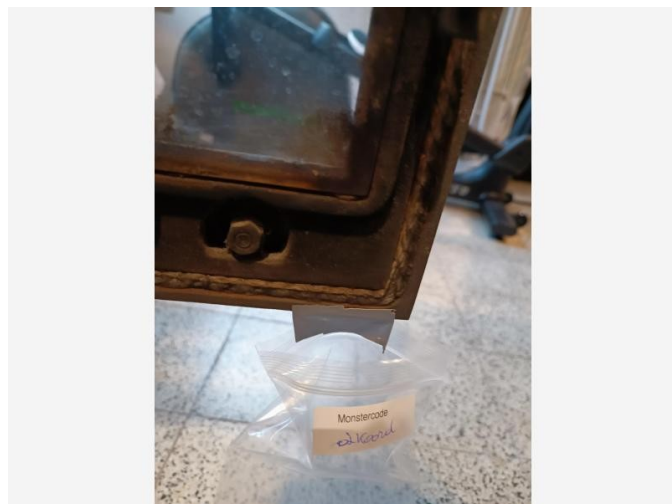
Geen asbest

#	Type	Referentie	Resultaat
5.1	Puntmonster	02	Geen asbest

Beschrijving	kachel koord
Omgeving	Binnen
Primaire drager	Ruimteverwarming
Bindmiddel van materiaal	Weinig of geen bindmiddel (textiel, bevolking, ...)

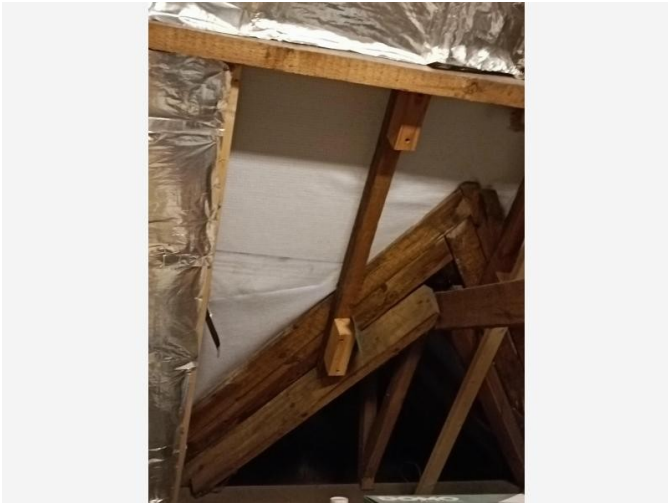
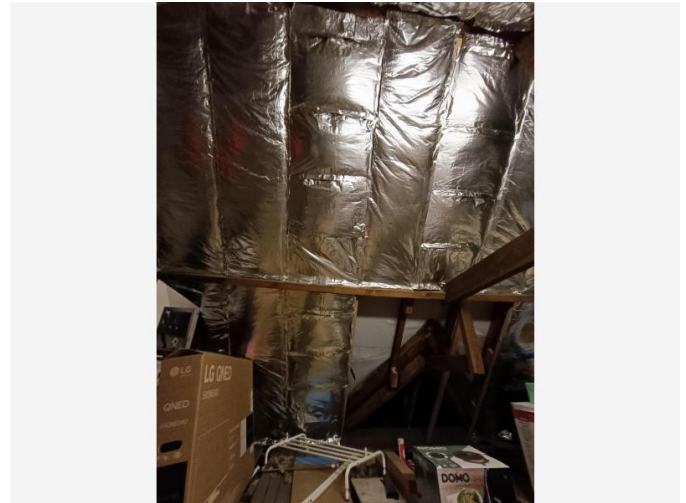
Geen asbest

Beschrijving	onderdak+ hoofdak
Omgeving	Grenst aan binnen- en buitenlucht
Identificatiemethode	Vaststelling met bewijsdocument, zonder monstername
Destructieve handeling voor identificatie	Nee
Opmerking	het dak is gerenoveerd bewijsdocument in bijlage.

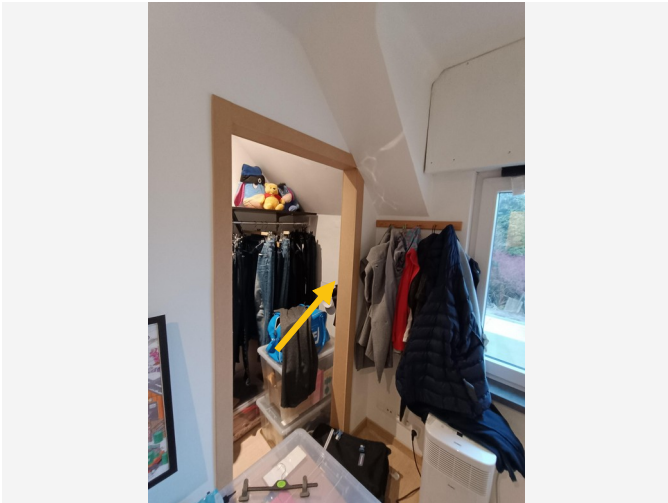
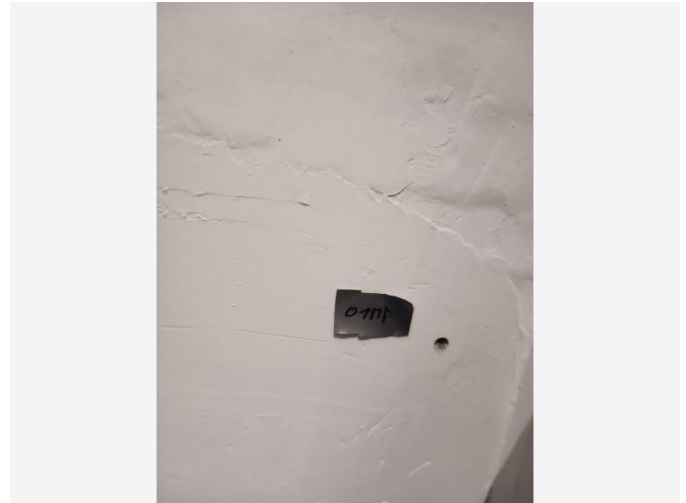
Geen asbest

#	Type	Referentie	Resultaat
7.1	Mengmonster	01	Geen asbest

Beschrijving	muurpleister
Omgeving	Binnen
Primaire drager	Binnenwand

<b>Bindmiddel van materiaal</b>	Gips - kalk
<b>Gebondenheid op basis van bindmiddel</b>	Niet-hechtgebonden
<b>Hoeveelheid (oppervlakte - dikte - aantal)</b>	• 120,00 m <sup>2</sup> - 1,00 cm - 1 stuk
<b>Totaal volume</b>	1,20 m <sup>3</sup>
<b>Identificatiemethode</b>	Vaststelling met monstername
<b>Destructieve handeling voor identificatie</b>	Nee
<b>Opmerking</b>	<p>Volgens het inspectieprotocol is een monstername van het pleisterwerk verplicht om dit te identificeren als niet-asbesthoudend.</p> <p>Locatie staalnames: individuele ruimte: slaapkamer/ natte ruimte: badkamer keuken en wc zijn betegeld / stookplaats:muren bestaan uit gyproc / traphal: kelder trap</p> <p>De vermelde oppervlaktes en volumes betreffen een beredeneerde schatting. Er worden geen rechten verleend aan deze oppervlaktes/volumes. De dikte is een schatting die voorkomt uit de monsterplaatsen en is daarom niet altijd representatief.</p>
