# Asbestinventarisatetest

Brusselstraat 6, 1570 Galmaarden

Attestnummer : 20240117-000301.000

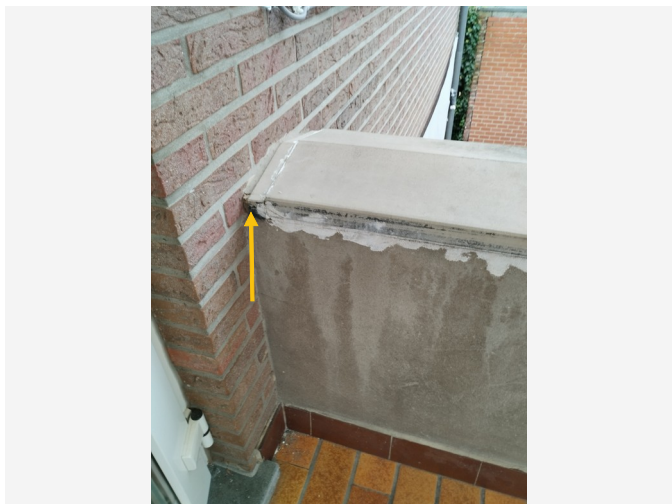
Het asbestmateriaal valt onder de mijlpaal van 2040.

Eindbeoordeling materiaalrisico	Zeer laag materiaalrisico en/of zeer lage kans op vezelvrijgave
Opmerking	Afschuren van de toepassing zal de blootstellingrisico's verhogen.

Gebondenheid	Categorie 1: hechtgebonden in oorsprong
Asbestsoort (vezeltype)	Alleen chrysotiel
Asbestconcentratie	Laag (< 50%)
Afschermingsgraad van het gehele materiaal	Geheel of deels vrij aan de buitenlucht
Toestand van het materiaal	Onbeschadigd, niet verweerd

#	Type	Referentie	Resultaat
1.1	Puntmonster	003	Chrysotiel

Beschrijving	deksteen
Omgeving	Buiten
Primaire drager	Wand buitenschil
Asbestmateriaal	Deksteen, muurkap - Vol
Bindmiddel van asbestmateriaal	Cement
Gebondenheid op basis van bindmiddel	Hecht
Hoeveelheid (oppervlakte - dikte - aantal)	• 3,00 m <sup>2</sup> - 1,00 cm - 1 stuk

- Zorg voor een veilig beheer. Vermijd het beschadigen van het asbestmateriaal. Controleer de toestand jaarlijks op wijzigingen.

- Eenvoudige handelingen: mag via doe-het-zelf of door werknemer(s) met opleidingsattest eenvoudige handelingen  
De dekstenen kunnen voorzichtig losgebeiteld worden, extra bevochtigen om stof te voorkomen + dragen van de nodige beschermingsmiddelen (mondmasker ffp3, handschoenen, tyvec) verpakken in plastic folie en afvoeren naar het containerpark als hechtgebonden asbestafval.

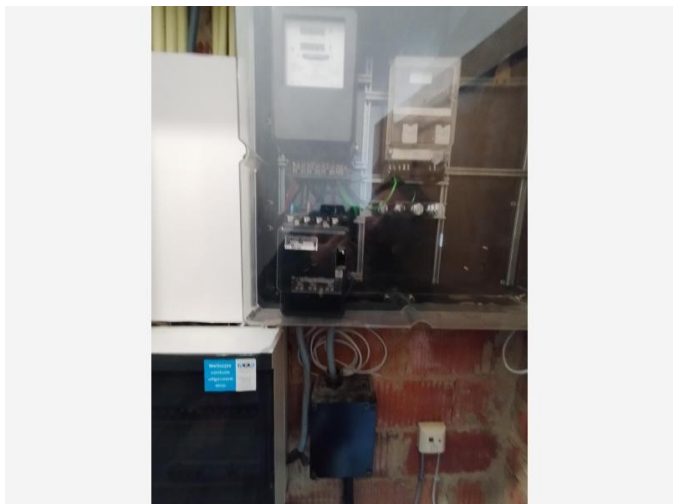
Het asbestmateriaal valt onder de mijlpaal van 2040.

Eindbeoordeling materiaalrisico	Zeer laag materiaalrisico en/of zeer lage kans op vezelvrijgave
---------------------------------	---

Gebondenheid	Categorie 1: hechtgebonden in oorsprong
Asbestsoort (vezeltype)	Crocidoliet aanwezig
Asbestconcentratie	Laag (< 50%)
Afschermingsgraad van het gehele materiaal	Stootvaste afscherming of omkasting
Toestand van het materiaal	Onbeschadigd, niet verweerd

Beschrijving	bakeliet electriciteitsmeter en stoppenkast
Omgeving	Binnen
Primaire drager	Communicatie en elektrische infrastructuur en uitrusting
Asbestmateriaal	Plaat, paneel, tablet - Type Bakeliet
Bindmiddel van asbestmateriaal	Kunststof of -hars
Gebondenheid op basis van bindmiddel	Hecht
Hoeveelheid (oppervlakte - dikte - aantal)	<ul style="list-style-type: none"><li>0,20 m<sup>2</sup> - 1,00 cm - 1 stuk</li></ul>
Totaal volume	0,002 m <sup>3</sup>
Eenvoudig bereikbaar	Nee <ul style="list-style-type: none"><li>Het asbestmateriaal is bedekt (uitgezonderd laag verf, coating, behang, kunststof, textiel) en het wegnemen van het bedekkende materiaal kan niet zonder het bedekkende materiaal te beschadigen.</li></ul>
Bevestigingswijze	<ul style="list-style-type: none"><li>Geschroefd</li></ul>

<b>Identificatiemethode</b>	Vaststelling zonder monstername
<b>Destructieve handeling voor identificatie</b>	Nee
<b>Opmerking</b>	<p>Het is moeilijk te bepalen of de bakeliettoepassingen in de woning ook effectief asbesthoudend zijn (het kan ook gaan om de asbestvrije variant).</p> <p>Er werd geen monster genomen owv beschadiging aan een elektrisch gerelateerde toepassing, extra controle bij verwijdering van het verdacht materiaal. Vermoedelijk zullen de toepassingen verwijderd worden bij aanpassing van het elektriciteitsnetwerk.</p>

- Verwijder dit asbestmateriaal zo snel mogelijk. Volg de toestand goed op.
- Voer bijkomende staalname(s) uit.

- Eenvoudige handelingen: mag via doe-het-zelf of door werknemer(s) met opleidingsattest eenvoudige handelingen  
Afgesloten of verzegelde kast --> EH opgeleid techniek personeel 8u basisopleiding asbest.
