# Asbestinventarisatetest

Adriaan Walraevensstraat 8, 1850 Grimbergen

Attestnummer : 20240110-000406.000

Uitgegeven op : 10.01.2024

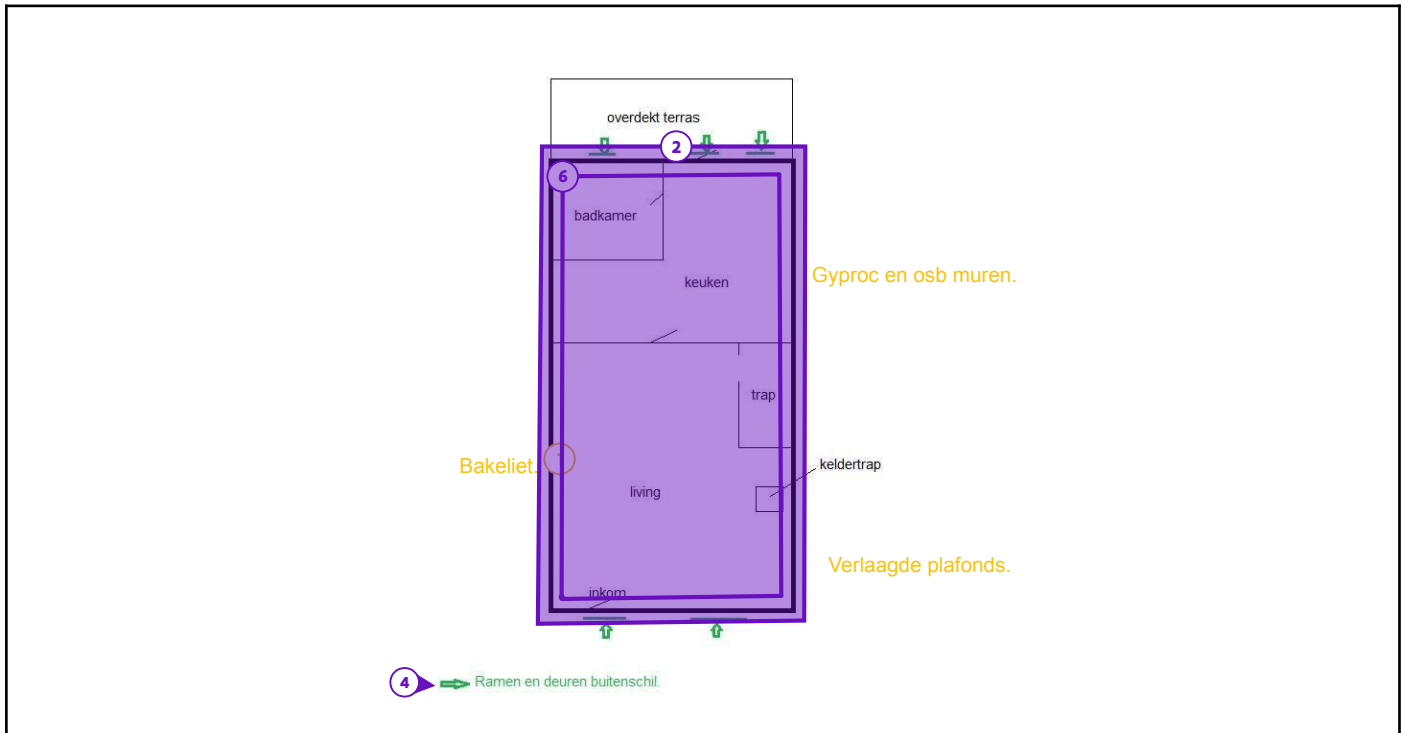
# Plan 1.1: Schets woning glv

Beschrijving	Type	Actie
1. bakeliet stoppenkast	Asbestmateriaal	Zorgvuldig beheren
2. plafondpleister	Advies	-
4. kit/mastiek ramen en deuren	Advies	-
6. muurpleister	Advies	-

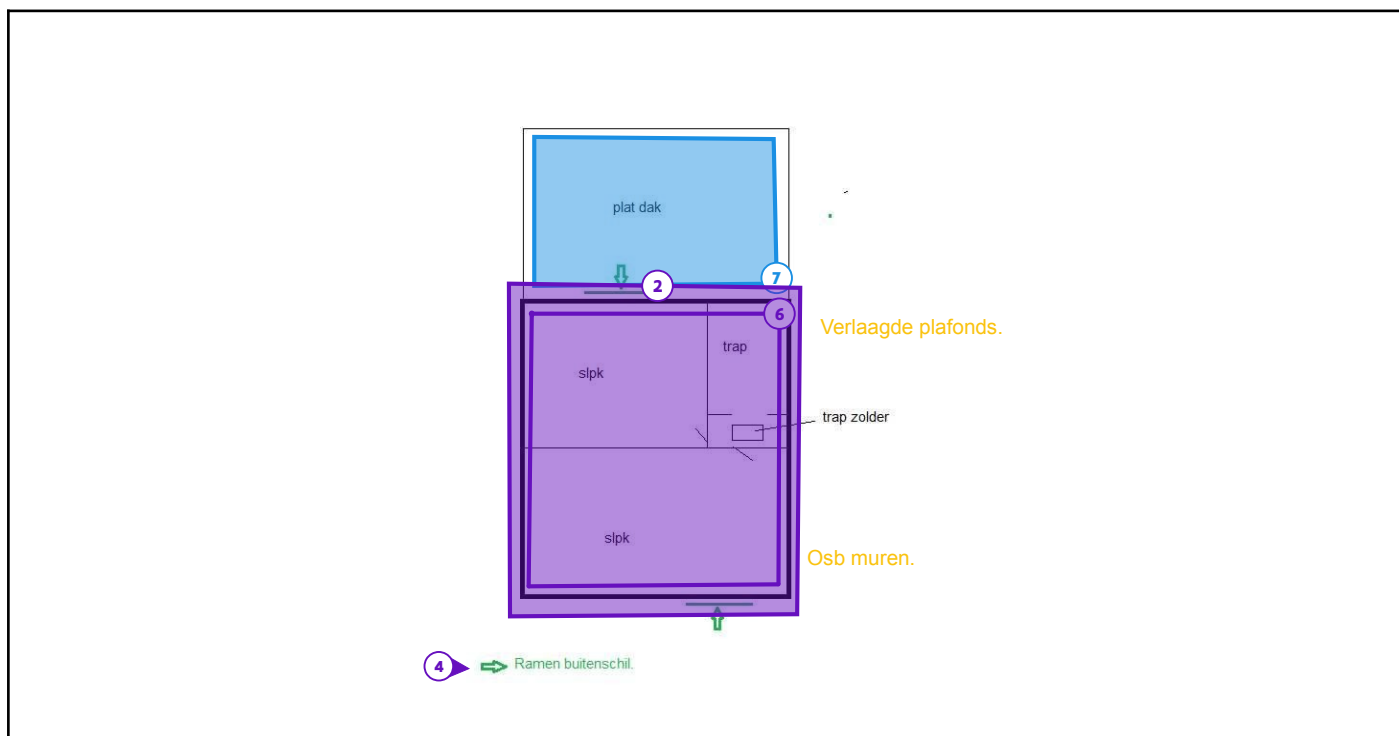
## Plan 1.2: Schets woning +1

Beschrijving	Type	Actie
2. plafondpleister	Advies	-
4. kit/mastiek ramen en deuren	Advies	-
6. muurpleister	Advies	-
7. bitumen plat dak	Geen asbest	-

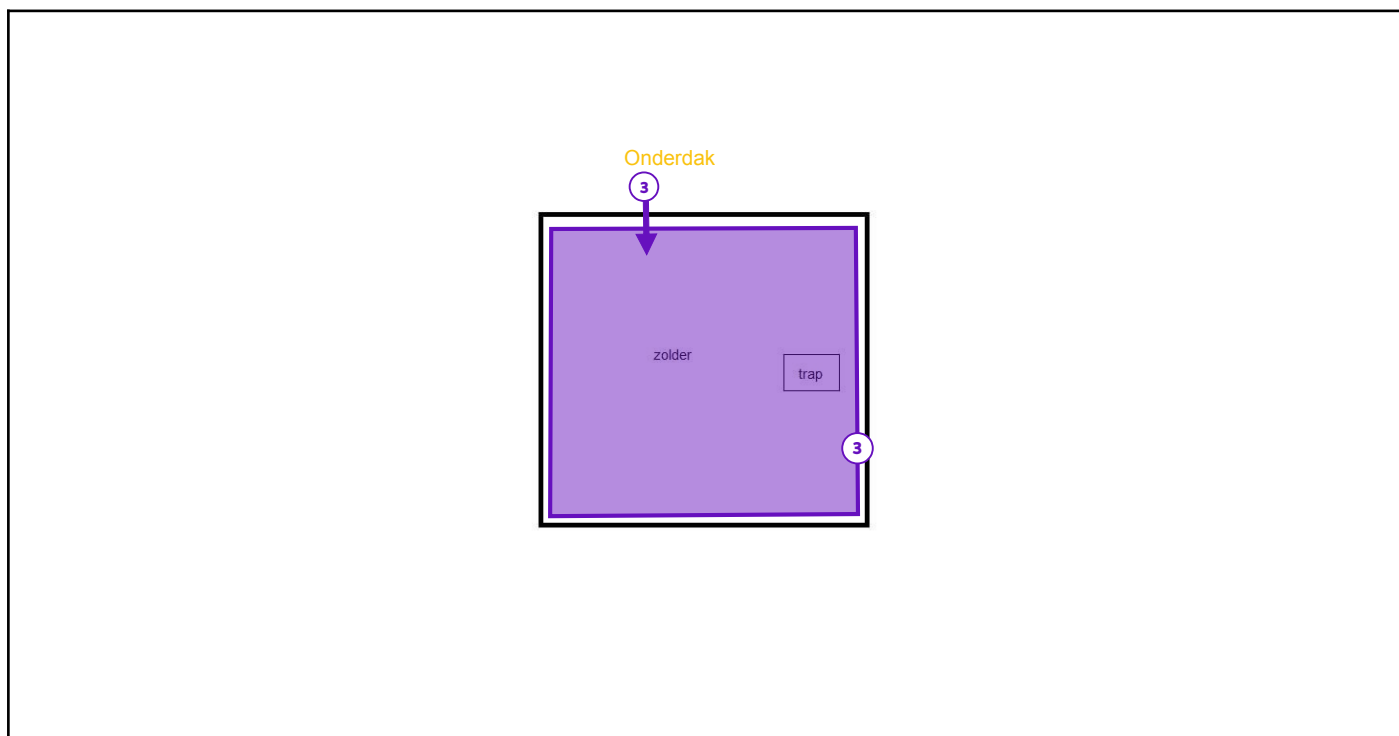
## Plan 1.3: Schets woning zolder

Beschrijving	Type	Actie
3. onderdak hellend dak	Advies	-

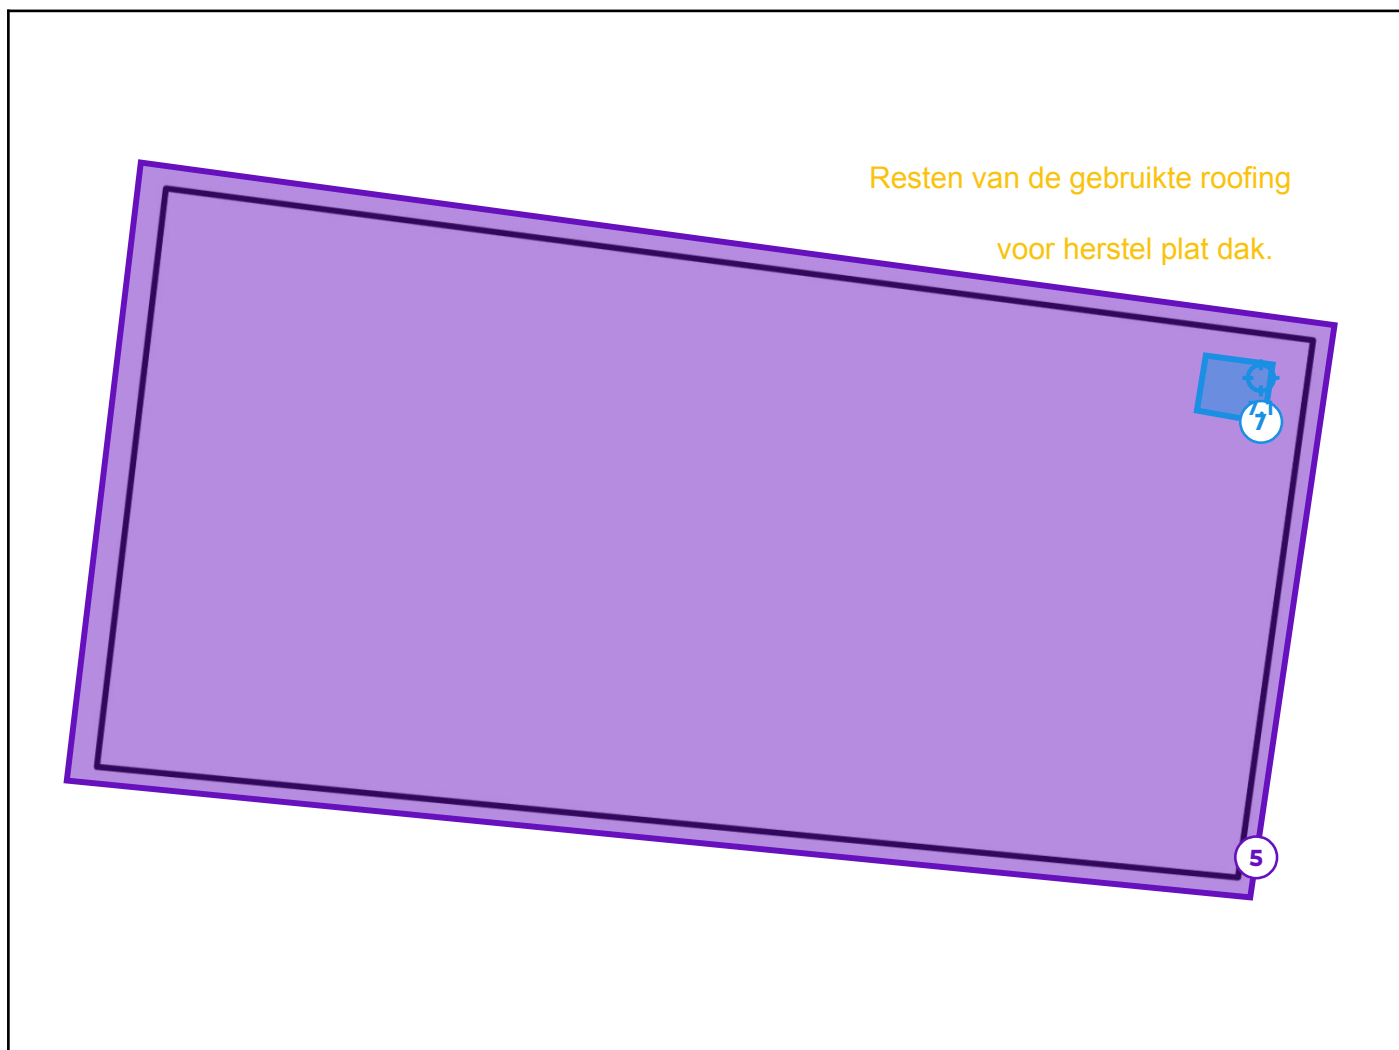
## Plan 2.1: Tuinhuis plan

Beschrijving	Type	Actie
5. tuinhuis	Advies	-
7. bitumen plat dak	Geen asbest	-
7.1 Code: 001	Puntmonster	-

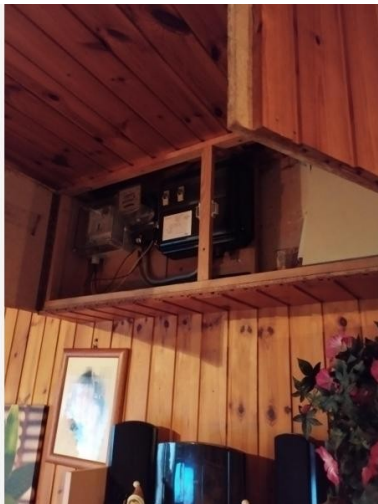
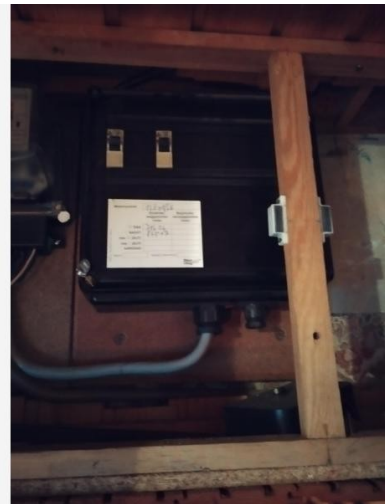
Eindbeoordeling materiaalisico	Laag materiaalisico en/of verlaagde kans op vezelvrijgave
--------------------------------	---

Gebondenheid	Categorie 1: hechtgebonden in oorsprong
Asbestsoort (vezeltype)	Crocidoliet aanwezig
Asbestconcentratie	Laag (< 50%)
Afschermingsgraad van het gehele materiaal	Geheel of deels (ook) vrij aan de binnenlucht
Toestand van het materiaal	Onbeschadigd, niet verweerd

Beschrijving	bakeliet stoppenkast
Omgeving	Binnen
Primaire drager	Communicatie en elektrische infrastructuur en uitrusting
Asbestmateriaal	Plaat, paneel, tablet - Type Bakeliet
Bindmiddel van asbestmateriaal	Kunststof of -hars
Gebondenheid op basis van bindmiddel	Hecht
Hoeveelheid (oppervlakte - dikte - aantal)	• 0,20 m <sup>2</sup> - 1,00 cm - 1 stuk
Totaal volume	0,002 m <sup>3</sup>
Eenvoudig bereikbaar	Ja
Bevestigingswijze	• Geschroefd
Identificatiemethode	Vaststelling zonder monsternamen

<b>Destructieve handeling voor identificatie</b>	Nee
<b>Opmerking</b>	<p>Het is moeilijk te bepalen of de bakeliettoepassingen in de woning ook effectief asbesthoudend zijn (het kan ook gaan om de asbestvrije variant).</p> <p>Er werd geen monster genomen owv beschadiging aan een elektrisch gerelateerde toepassing, extra controle bij verwijdering van het verdacht materiaal. Vermoedelijk zullen de toepassingen verwijderd worden bij aanpassing van het elektriciteitsnetwerk.</p>

- Verwijder dit asbestmateriaal zo snel mogelijk. Volg de toestand goed op.
- Voer bijkomende staalname(s) uit.

- Eenvoudige handelingen: mag via doe-het-zelf of door werknemer(s) met opleidingsattest eenvoudige handelingen  
Afgesloten of verzegelde kast --> EH opgeleid techniek personeel 8u basisopleiding asbest.

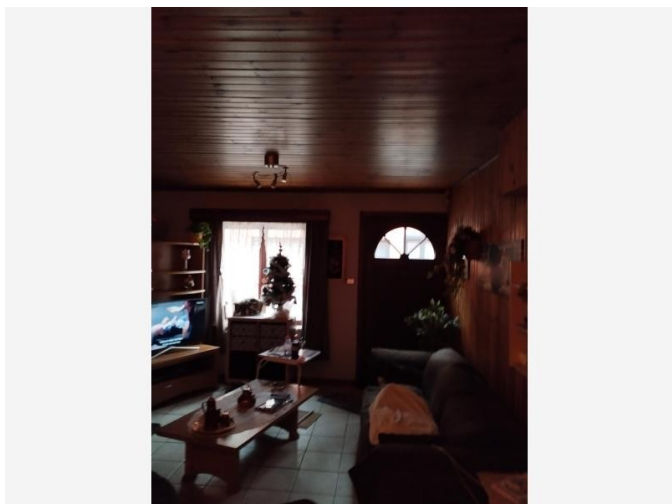
Vrije foto

Alle plafonds zijn afgewerkt met valse plafonds in plaatmateriaal. Het is niet duidelijk of er pleisterwerk aanwezig is achter deze valse plafonds, het is aangewezen om bijkomend onderzoek uit te voeren bij werken.

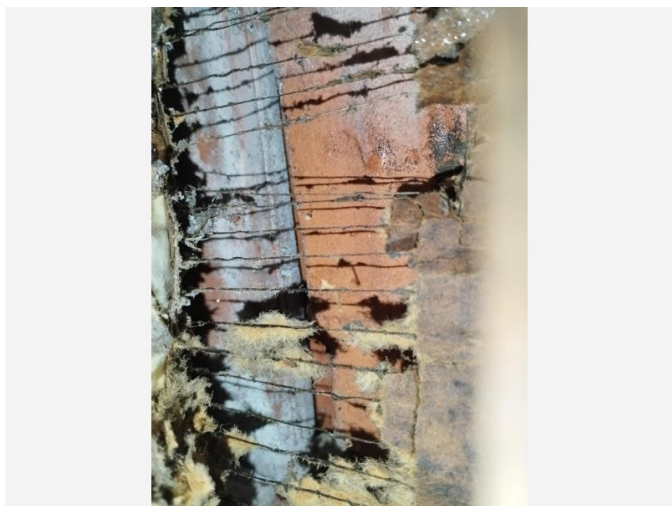
Vrije foto

Het dak werd gecontroleerd (verplaatsen van isolatie). Er is geen verdacht onderdak vastgesteld.

Er is een dampscherm aanwezig.

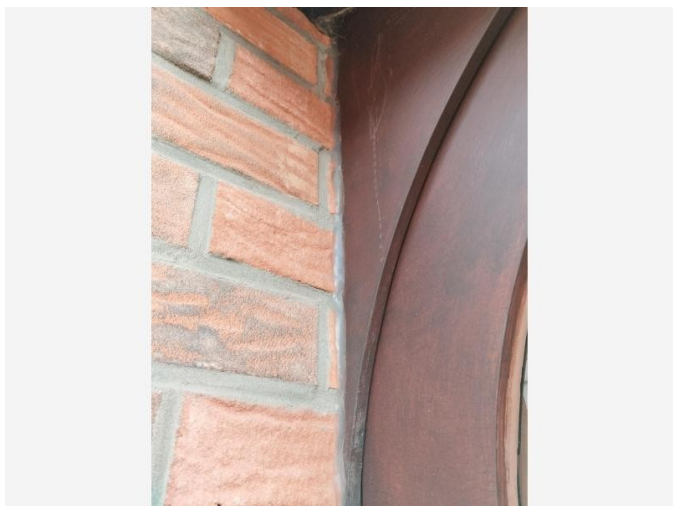
Vrije foto

De gebruikte siliconen kit is niet asbestverdacht.

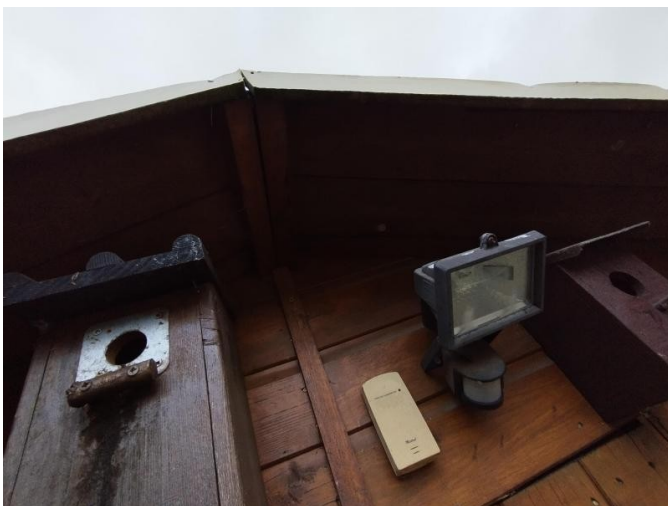
Vrije foto

Houten structuur. Geen asbestverdachte materialen op deze lokatie.

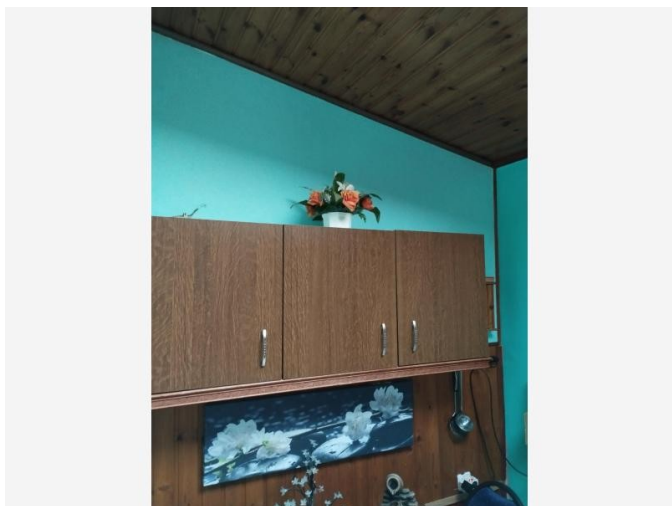
Vrije foto

Alle binnenwanden zijn afgewerkt met valse wanden. Het is niet duidelijk of er pleisterwerk aanwezig is achter deze valse wanden, het is aangewezen om bijkomend onderzoek uit te voeren bij werken.

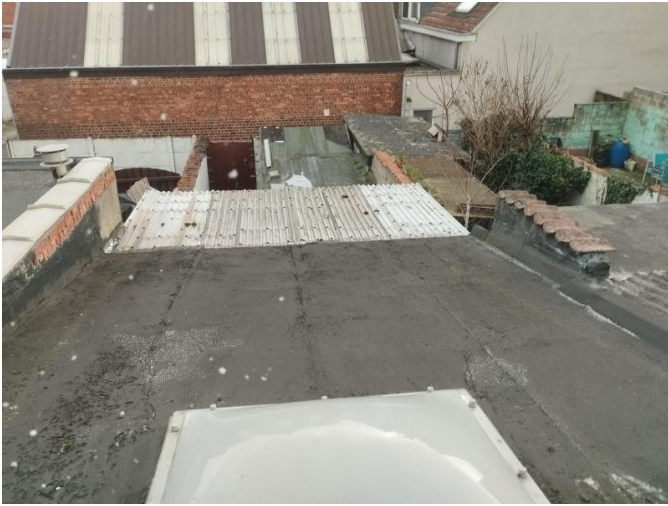
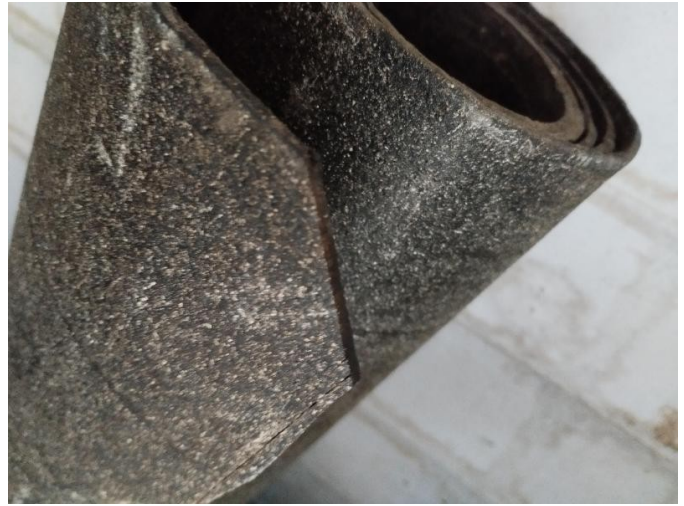
# Fiche 7: bitumen plat dak

Geen asbest

#	Type	Referentie	Resultaat
7.1	Puntmonster	001	Geen asbest

<b>Primaire drager</b>	Plat dak
<b>Bindmiddel van materiaal</b>	Bitumen (roofing, teer, asfalt)
<b>Gebondenheid op basis van bindmiddel</b>	Hecht
<b>Hoeveelheid (oppervlakte - aantal)</b>	<ul style="list-style-type: none"> <li>• 18,00 m<sup>2</sup> - 1 stuk</li> </ul>
<b>Totale oppervlakte</b>	18,00 m <sup>2</sup>
<b>Identificatiemethode</b>	Vaststelling met monstername
<b>Destructieve handeling voor identificatie</b>	Nee
<b>Opmerking</b>	<p>De bitumen werd recent vernieuwd. Geen bewijsmateriaal. In het tuinhuis zijn resten van de roofing (bemonsterd).</p> <p>Het is niet duidelijk of er oude roofing aanwezig is onder de bovenlaag. Extra controle bij werken aangewezen.</p>
