Attestnummer : 20231009-000061.000

Eindconclusie volgens de wetgeving:

Niet-asbestveilig

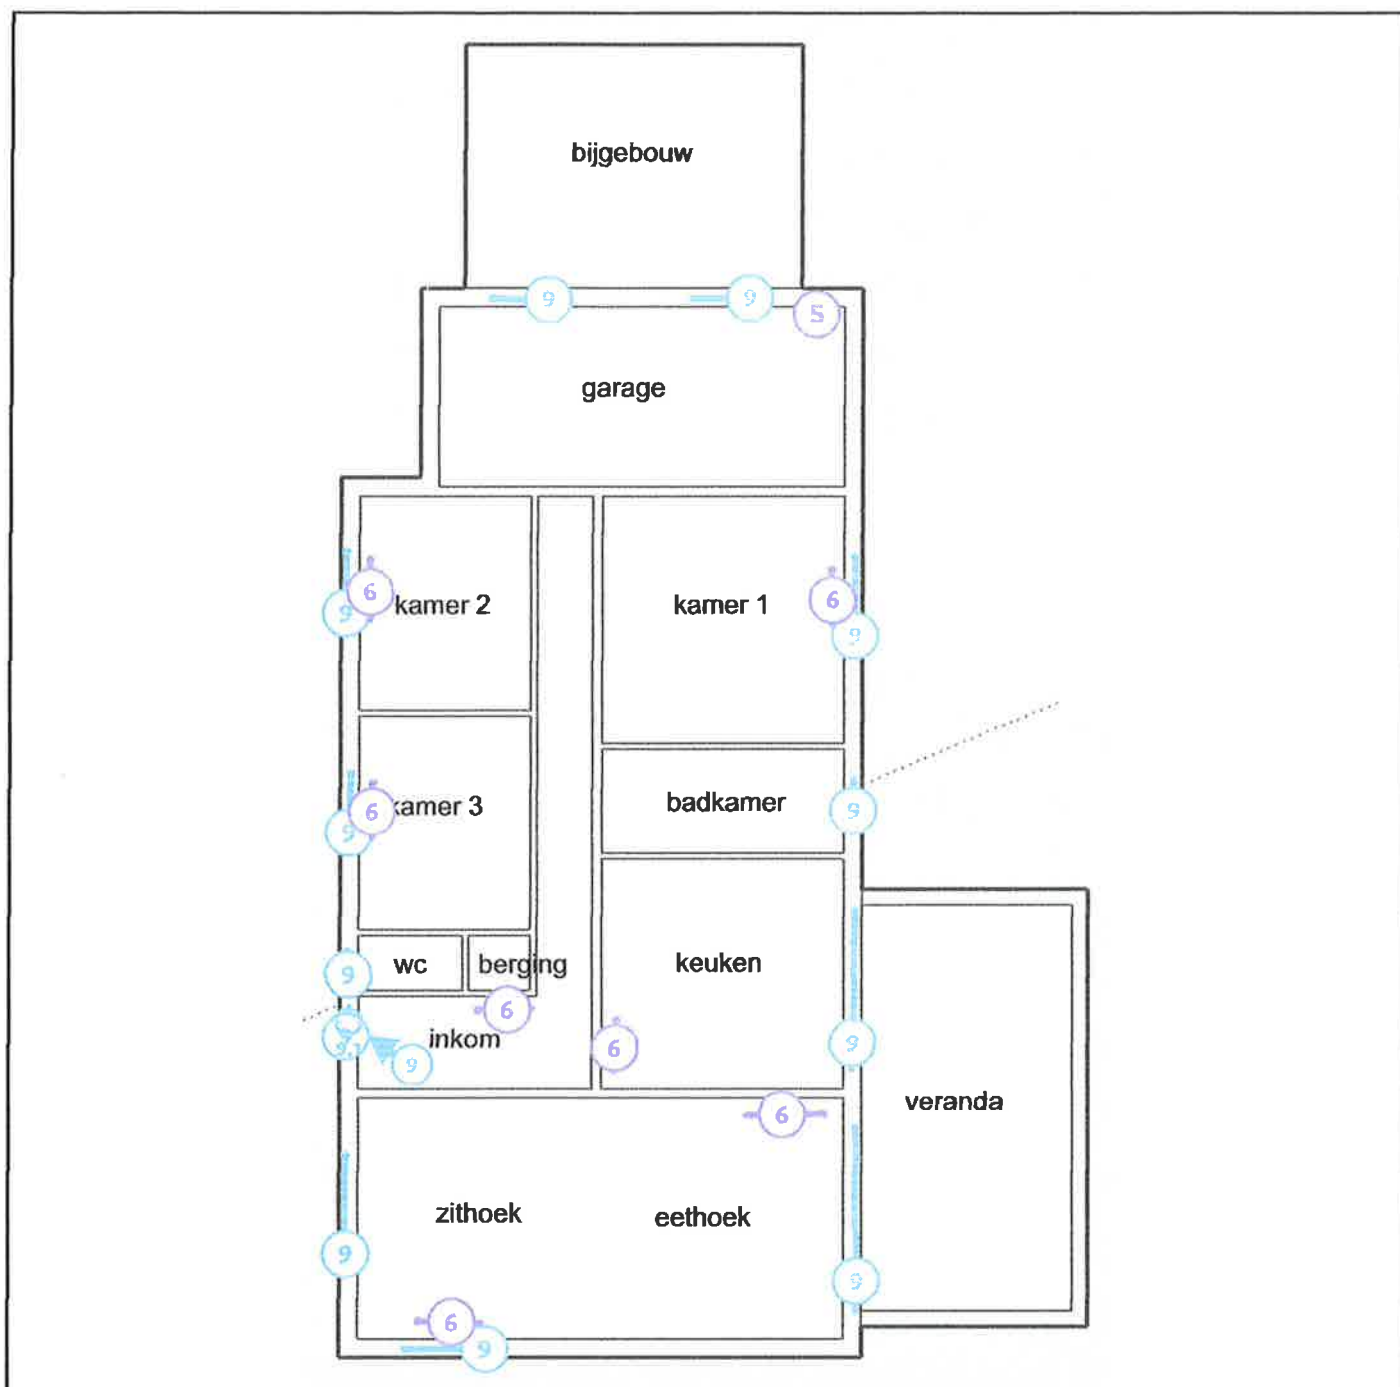
Plan 1.1: plan gvl

Beschrijving	Type	Actie
5. brander	Advies	-
6. radiatoren / conventoren	Advies	-
9. mastiek tussen glas en profiel	Geen asbest	-

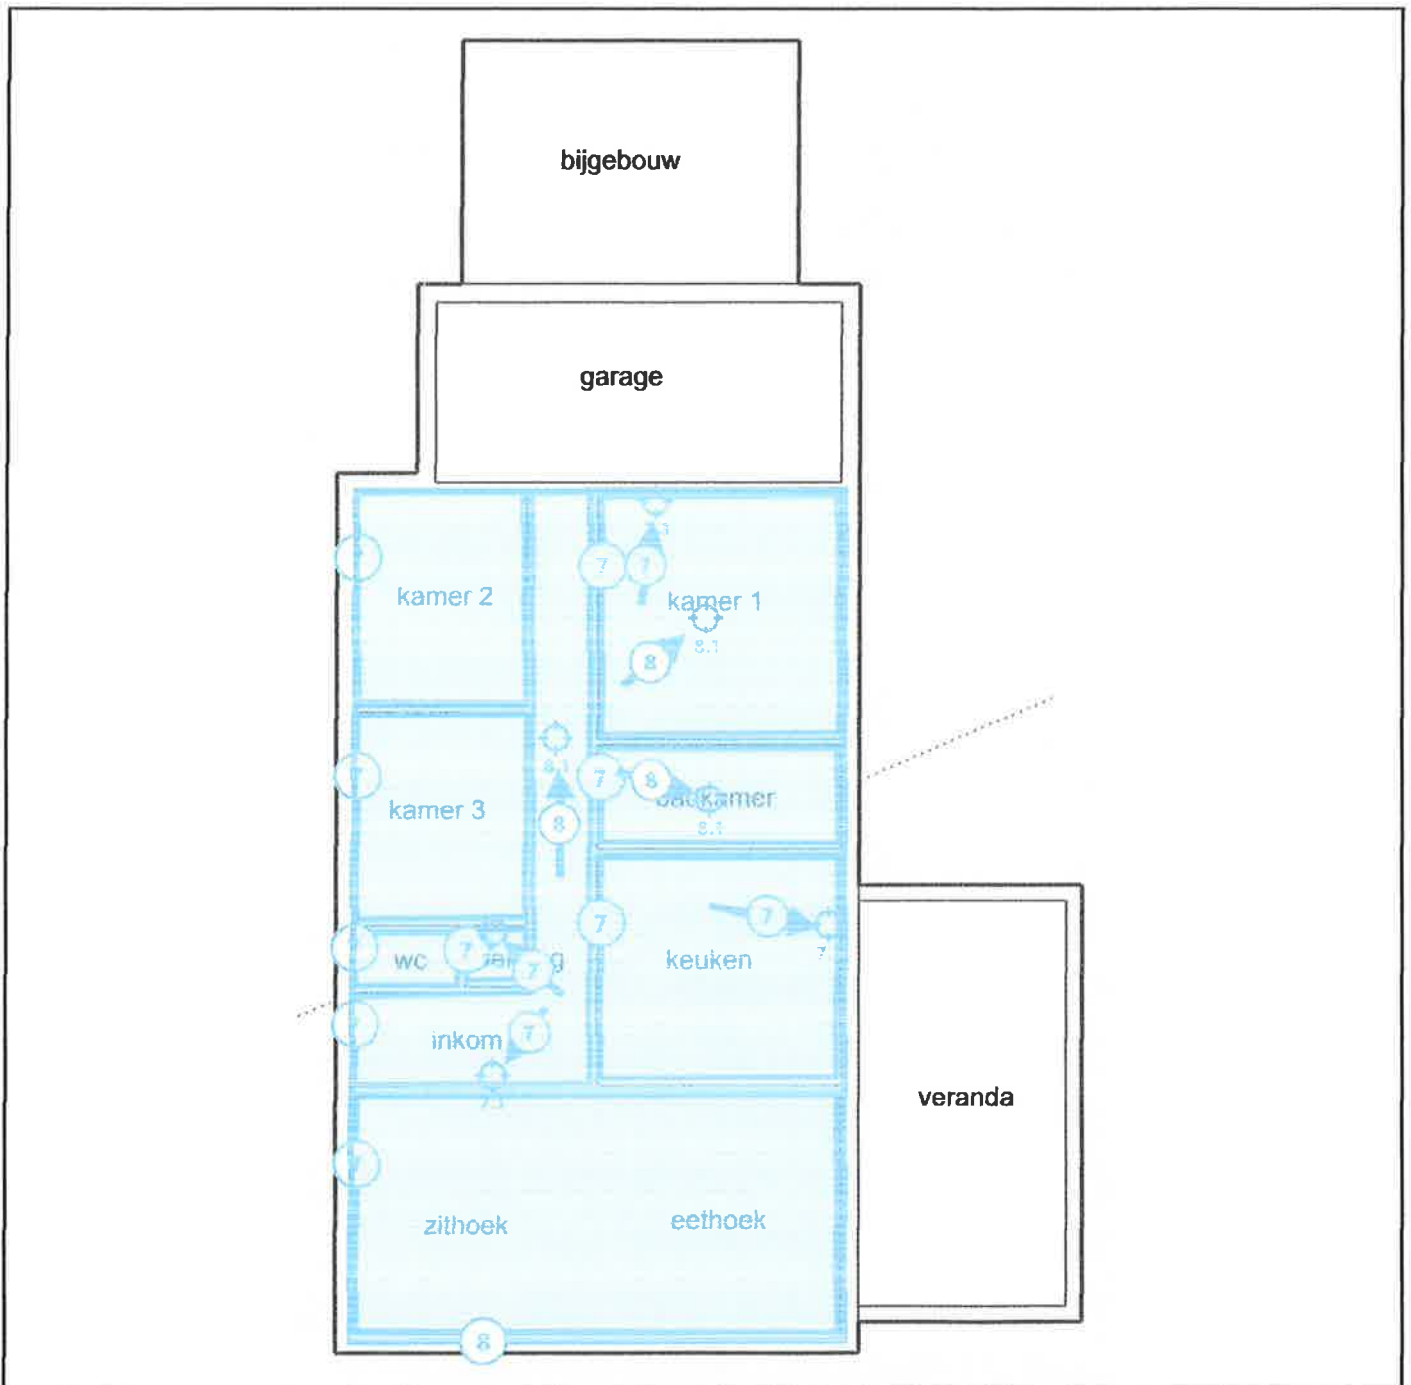
Plan 1.2: plan gvl pleister

Beschrijving	Type	Actie
7. pleister muren	Geen asbest	-
7.1 Code: MM02	Mengmonster	-
8. pleister plafond	Geen asbest	-

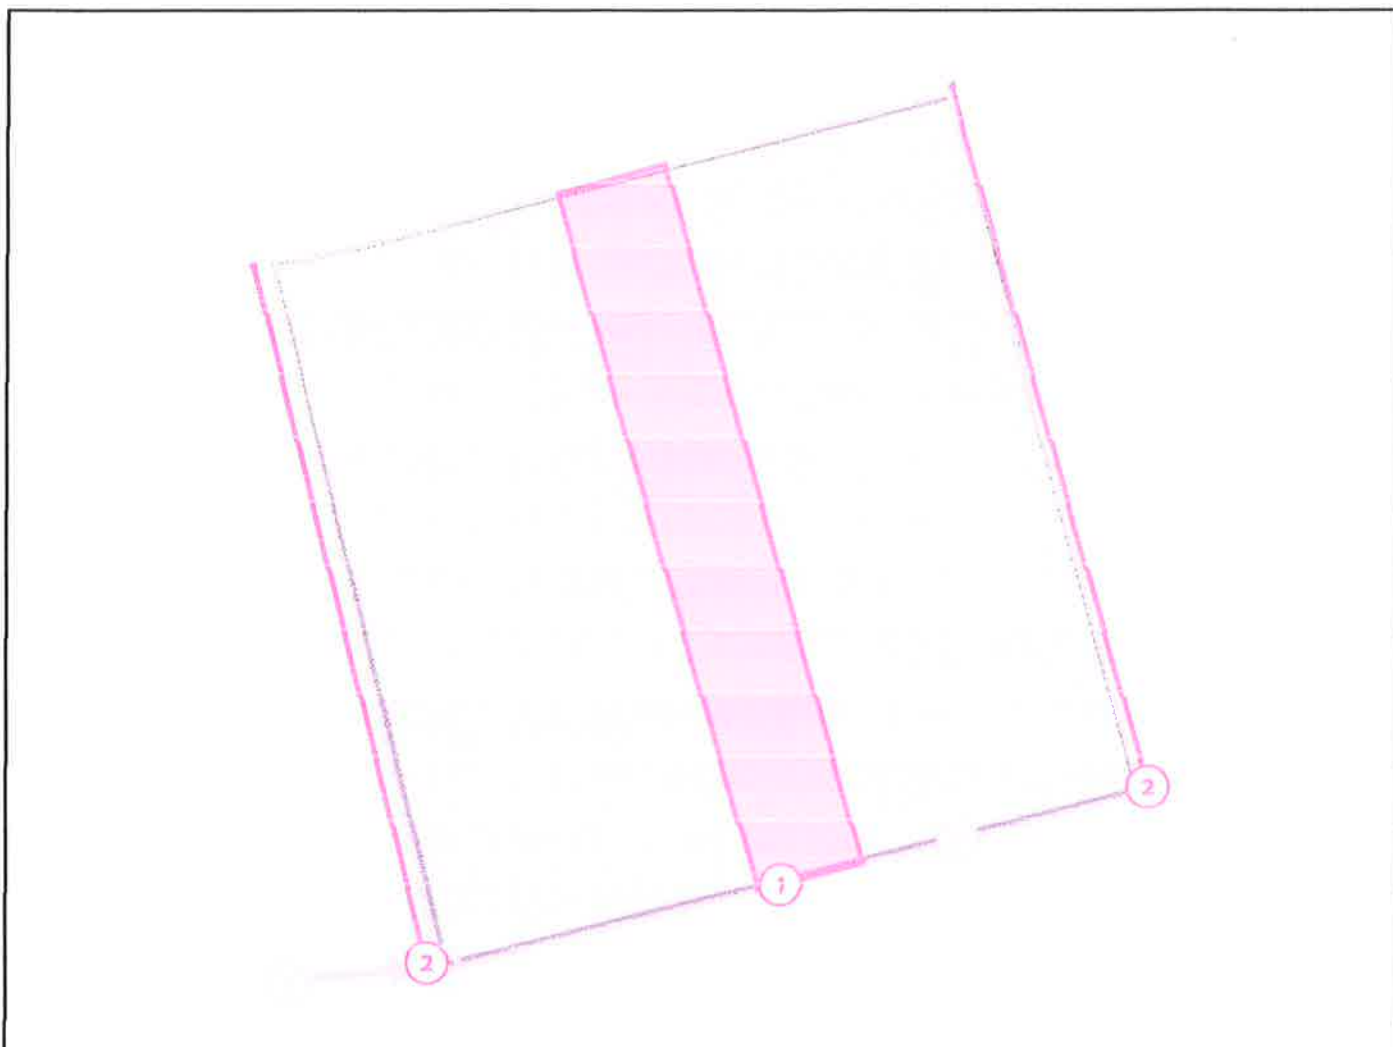
Plan 2.1: tuinhuis

Beschrijving	Type	Actie
1. nokken tuinhuis	Asbestmateriaal	Dringend verwijderen
2. slib in goten	Asbestmateriaal	Dringend verwijderen
3. golfplaten tuinhuis	Asbestmateriaal	
3.1 Code: MM04	Puntmonster	-

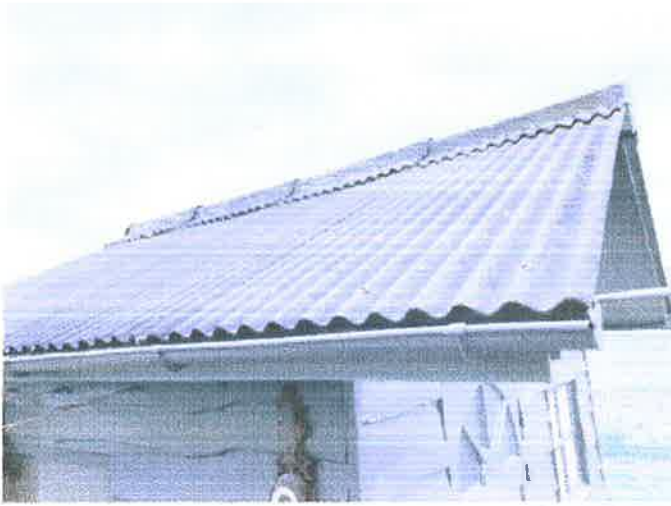
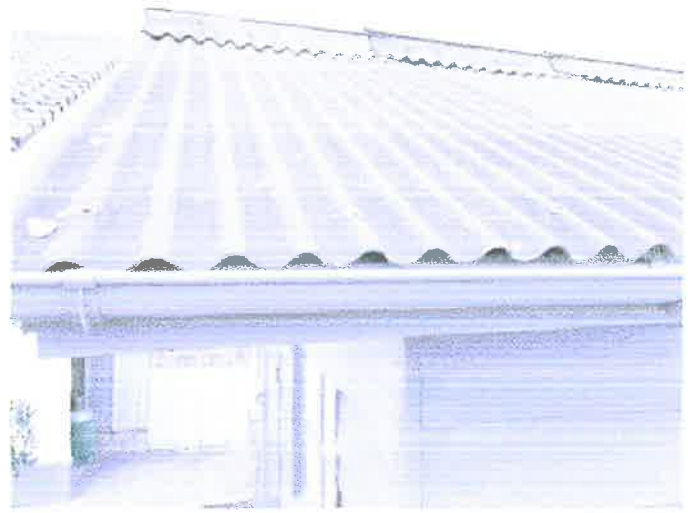
Eindbeoordeling materiaalrisico Hoog materiaalrisico en/of hoge kans op vezelvrijgave

Gebondenheid	Categorie 1: hechtgebonden in oorsprong
Asbestsoort (vezeltype)	Crocidoliet aanwezig
Asbestconcentratie	Laag (< 50%)
Afschermingsgraad van het gehele materiaal	Geheel of deels (ook) vrij aan de binnenlucht
Toestand van het materiaal	Matig beschadigd, matig verweerd

Beschrijving	nokken tuinhuis
Omgeving	Buiten
Primaire drager	Schuin dak
Asbestmateriaal	Dak- en gevelbekleding - Nok, windveer, boeiboord
Bindmiddel van asbestmateriaal	Cement
Gebondenheid op basis van bindmiddel	Hecht
Hoeveelheid (oppervlakte - aantal)	• 1,75 m ² - 1 stuk
Totale oppervlakte	1,75 m ²
Eenvoudig bereikbaar	Ja

Bevestigingswijze	• Geschroefd
Identificatiemethode	Vaststelling zonder monstername
Destructieve handeling voor identificatie	Nee

Dringend verwijderen

- Zorg voor een veilig beheer. Vermijd het beschadigen van het asbestmateriaal. Controleer de toestand jaarlijks op wijzigingen.

- Eenvoudige handelingen: mag via doe-het-zelf of door werknemer(s) met opleidingsattest eenvoudige handelingen
Voorzie de nodige persoonlijke beschermingsmiddelen tijdens de werken. Impregneer de te verwijderen materialen.

Zorgvuldig werken zodat er geen nokken worden gebroken.

De nokken afvoeren in de daarvoor voorziene afvalzakken en wegbrengen of laten ophalen door een erkend afvalverwerker.

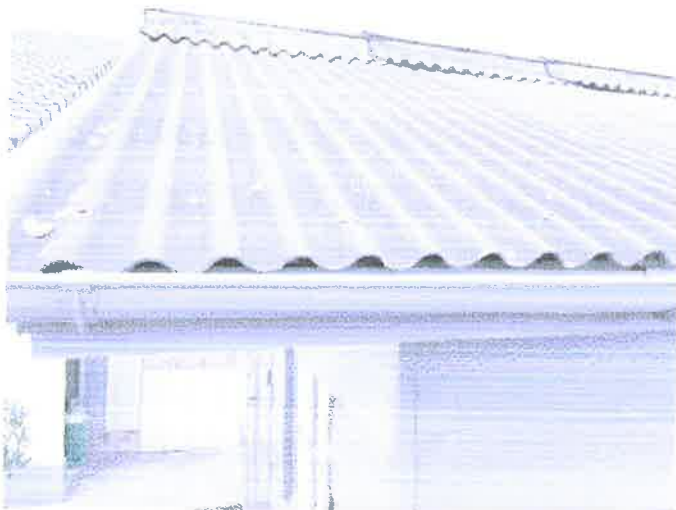
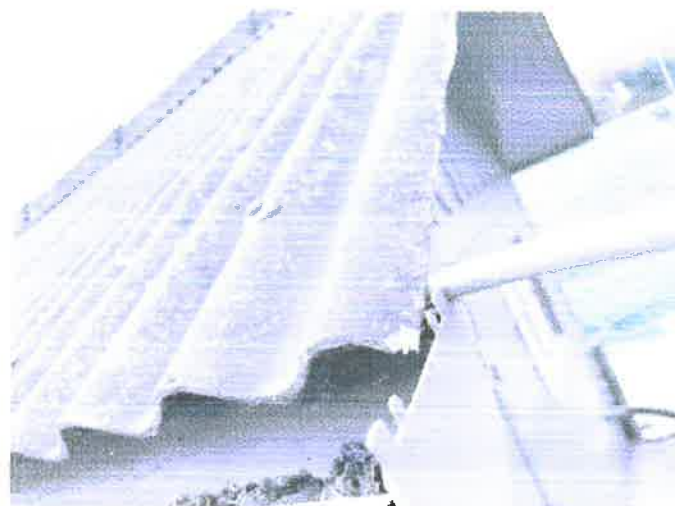
Fiche 2: slib in goten

Beschrijving	slib in goten
Type afvalstof	Betreft resten (contaminatie) van verwerking of beschadiging
Type resten (contaminatie)	<ul style="list-style-type: none">• Stof, deeltjes < 4 mm, flinters, gruis (los, opliggend)
Besmette materialen	<ul style="list-style-type: none">• Organisch materiaal (mos, mest, vegetatie, ...)• Sediment (dakgoot, afvoerbuï, regenwaterput, ...)
Bron van de resten	golfplaten en nokken
Omgeving	Buiten
Primaire drager	Infrastructuur hemelwater (opvang en afvoer)
Gebondenheid resten	Niet hecht
Hoeveelheid (gewicht - aantal)	<ul style="list-style-type: none">• 2,00 kg - 1 stuk
Totaal gewicht	2,00 kg
Eenvoudig bereikbaar	Ja
Identificatiemethode	Vaststelling zonder monstername
Opmerking	De goten worden afgevoerd naar de grond.

Dringend verwijderen

- Verwijder het asbestafval.

- Eenvoudige handelingen: mag via doe-het-zelf of door werknemer(s) met opleidingsattest eenvoudige handelingen
Voorzie de nodige persoonlijke beschermingsmiddelen tijdens de werken. Impregneer de te verwijderen materialen en/of verwijder het materiaal wanneer het nog vochtig is.

Het slib afvoeren in de daarvoor voorziene afvalzakken en wegbrengen of laten ophalen door een erkend afvalverwerker.

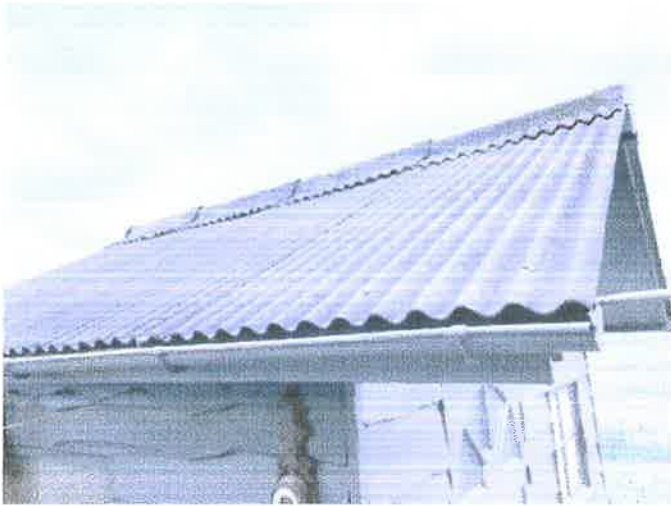
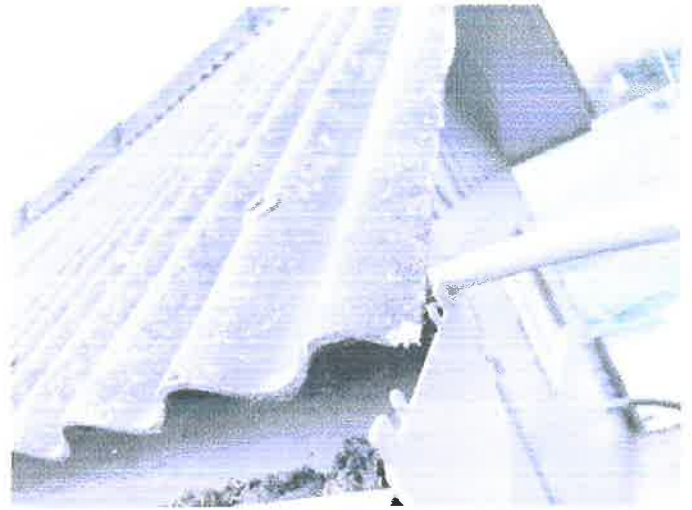
Fiche 3: golfplaten tuinhuis

Eindbeoordeling materiaalrisico Verhoogd materiaalrisico en/of verhoogde kans op vezelvrijgave

Gebondenheid	Categorie 1: hechtgebonden in oorsprong
Asbestsoort (vezeltype)	Alleen chrysotiel
Asbestconcentratie	Laag (< 50%)
Afschermingsgraad van het gehele materiaal	Geheel of deels (ook) vrij aan de binnenlucht
Toestand van het materiaal	Matig beschadigd, matig verweerd

#	Type	Referentie	Resultaat
3.1	Puntmonster	MM04	Chrysotiel

Beschrijving	golfplaten tuinhuis
Omgeving	Buiten
Primaire drager	Schuin dak
Asbestmateriaal	Dak- en gevelbekleding - Golfplaat
Bindmiddel van asbestmateriaal	Cement
Gebondenheid op basis van bindmiddel	Hecht

Hoeveelheid (oppervlakte - aantal)	• 15,00 m ² - 1 stuk
Totale oppervlakte	15,00 m ²
Eenvoudig bereikbaar	Ja
Bevestigingswijze	• Geschroefd
Identificatiemethode	Vaststelling met monstername
Destructieve handeling voor identificatie	Nee

- Zorg voor een veilig beheer. Vermijd het beschadigen van het asbestmateriaal. Controleer de toestand jaarlijks op wijzigingen.

- Eenvoudige handelingen: mag via doe-het-zelf of door werknemer(s) met opleidingsattest eenvoudige handelingen
Voorzie de nodige persoonlijke beschermingsmiddelen tijdens de werken. Impregneer de te verwijderen materialen.

Zorgvuldig werken zodat er geen golfplaten gebroken worden. Het is van belang dat er zorgvuldig wordt gewerkt zodat er geen asbestverontreiniging achterblijft in en rondom het gebouw.

De golfplaten afvoeren in de daarvoor voorziene afvalzakken en wegbrengen of laten ophalen door een erkend afvalverwerker.

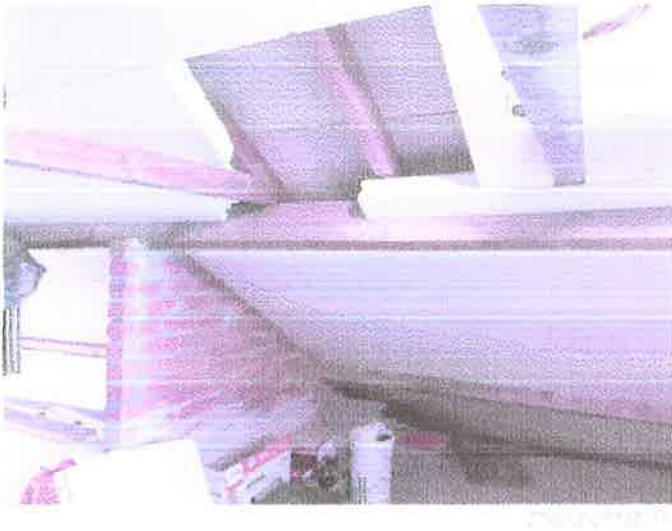
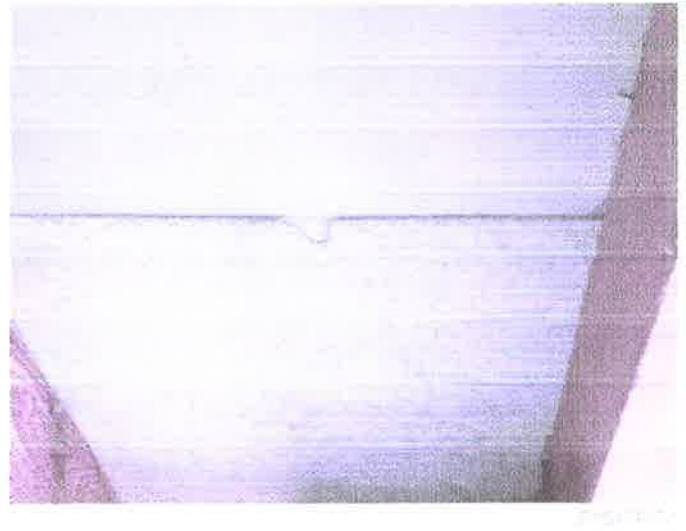
Eindbeoordeling materiaalrisico Zeer laag materiaalrisico en/of zeer lage kans op vezelvrijgave

Gebondenheid Categorie 1: hechtgebonden in oorsprong

Asbestsoort (vezeltype) Alleen chrysotiel

Afschermingsgraad van het gehele materiaal Stootvaste afscherming of omkasting

Toestand van het materiaal Licht beschadigd, licht verweerd. Intact materiaal type Pical – asbestboard of categorie III 'gebondenheid'

#	Type	Referentie	Resultaat
4.1	Puntmonster	mm01	Chrysotiel

Beschrijving menuiserite onderdak

Asbestmateriaal Plaat, paneel, tablet - Type Menuiserite

Gebondenheid op basis van bindmiddel	Hecht
Hoeveelheid (oppervlakte - dikte - aantal)	<ul style="list-style-type: none"> • 170,00 m² - 0,30 cm - 1 stuk
Totaal volume	0,51 m ³
Eenvoudig bereikbaar	<p>Nee</p> <ul style="list-style-type: none"> • Het asbestmateriaal is bedekt (uitgezonderd laag verf, coating, behang, kunststof, textiel) en het wegnemen van het bedekkende materiaal kan niet zonder het bedekkende materiaal te beschadigen.
Bevestigingswijze	<ul style="list-style-type: none"> • Geschroefd • Genageld, geniet
Identificatiemethode	Vaststelling met monsternamen
Destructieve handeling voor identificatie	Nee
Opmerking	Er zijn PUR isolatieplaten aangebracht over de volledige dakconstructie.

- Zorg voor een veilig beheer. Vermijd het beschadigen van het asbestmateriaal. Controleer de toestand jaarlijks op wijzigingen.

- Eenvoudige handelingen: mag via doe-het-zelf of door werknemer(s) met opleidingsattest eenvoudige handelingen
Voorzie de nodige persoonlijke beschermingsmiddelen tijdens de werken. Impregneer de te verwijderen materialen.

Zorgvuldig werken zodat er geen menuiseriet platen gebroken worden. Voor de verwijdering van de onderdakplaten dienen de pannen en de panlatten verwijderd te worden waardoor de onderdakplaten toch beschadigd kunnen raken. Het is van belang dat er zorgvuldig wordt gewerkt zodat er geen asbestverontreiniging achterblijft in en rondom het gebouw.

De onderdakplaten afvoeren in de daarvoor voorziene afvalzakken en wegbrengen of laten ophalen door een erkend afvalverwerker.

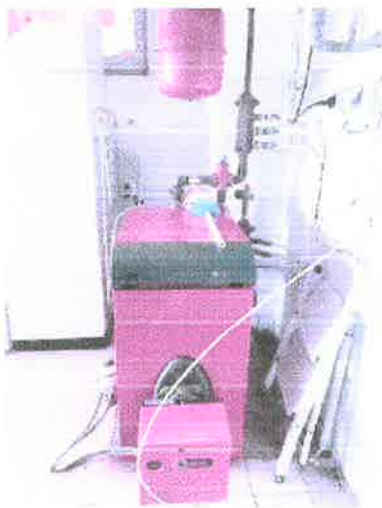
De brander is van 1997 en kan mogelijk nog asbesthoudende dichtingen bevatten. De brander is omkast en kan niet onderzocht worden zonder ze te demonteren.

De ketel van Riello werd vernieuwd in 2005. Deze is dus asbestvrij.

Identificatiemethode	Redelijk vermoeden
Primaire drager	HVAC infrastructuur en uitrusting
(Asbest)materiaal	Pakking, dichting
Bindmiddel	Karton - papier - viltachtig
Gebondenheid bindmiddel	Niet-hechtgebonden

Laat de brander onderzoeken na het verwijderen van de omkastings bijvoorbeeld bij onderhoud of vervanging.

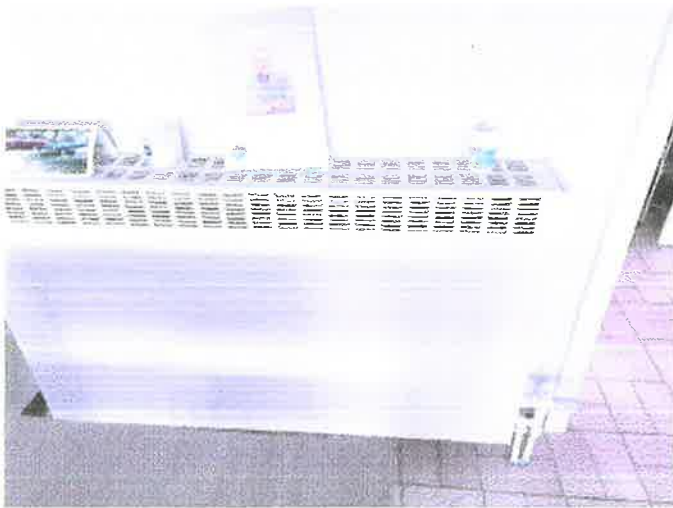
Fiche 6: radiatoren / conventoren

De convectoern zijn omkast en kunnen niet onderzocht worden zonder ze te demonteren. Ze bevatten mogelijk asbesthoudende pakkingen.

Identificatiemethode	Redelijk vermoeden
Primaire drager	Ruimteverwarming
(Asbest)materiaal	Pakking, dichting
Bindmiddel	Karton - papier - viltachtig
Gebondenheid bindmiddel	Niet-hechtgebonden

Laat de convectoren onderzoeken na het verwijderen van de omkasting bijvoorbeeld bij onderhoud of vervanging.

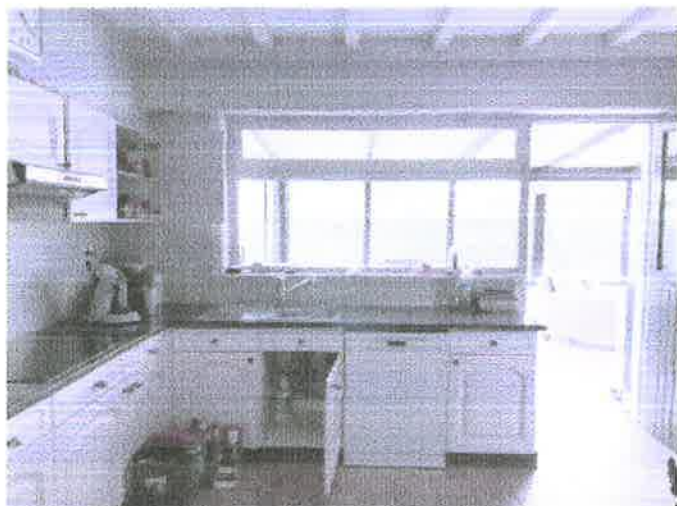
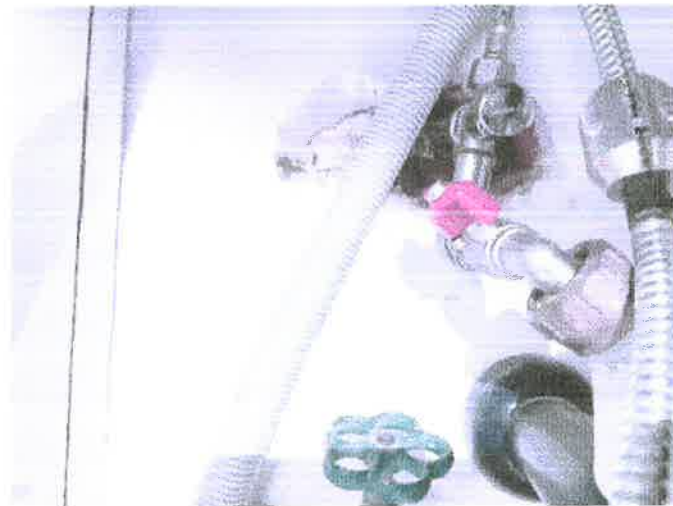
Fiche 7: pleister muren

Geen asbest

#	Type	Referentie	Resultaat
7.1	Mengmonster	MM02	Geen asbest

Beschrijving	pleister muren
Omgeving	Binnen
Primaire drager	Binnenwand
Bindmiddel van materiaal	Gips - kalk

Gebondenheid op basis van bindmiddel	Niet-hechtgebonden
Hoeveelheid (oppervlakte - dikte - aantal)	• 239,00 m ² - 1,00 cm - 1 stuk
Totaal volume	2,39 m ³
Identificatiemethode	Vaststelling met monstername
Destructieve handeling voor identificatie	Nee

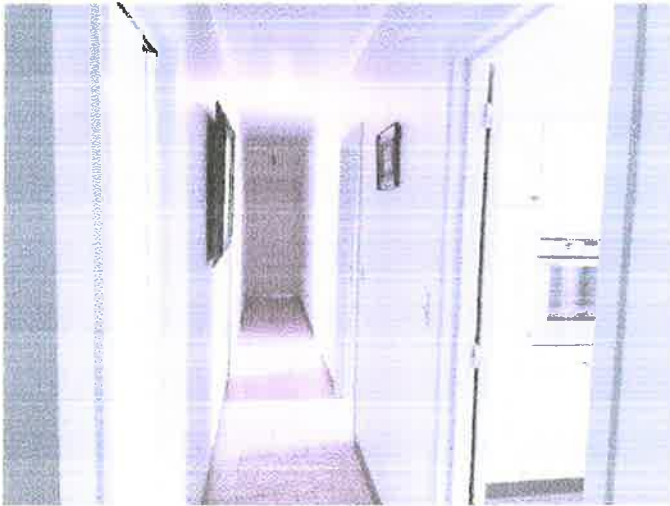
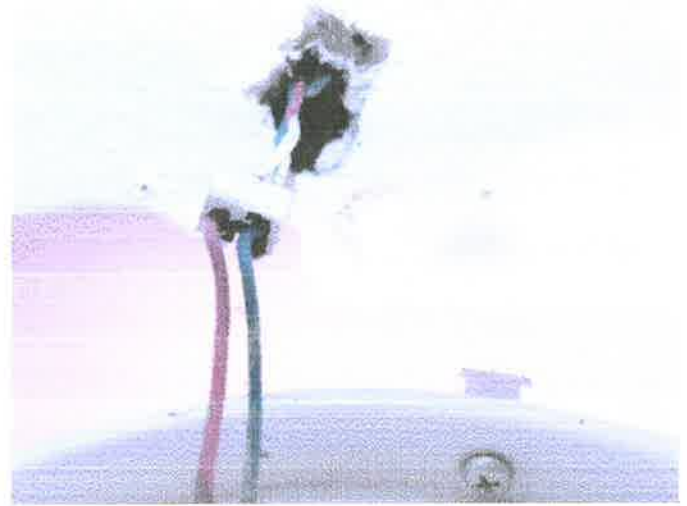
Fiche 8: pleister plafond

Geen asbest

#	Type	Referentie	Resultaat
8.1	Mengmonster	MM03	Geen asbest

Beschrijving	pleister plafond
Omgeving	Binnen
Primaire drager	Plafond
Bindmiddel van materiaal	Gips - kalk

Gebondenheid op basis van bindmiddel	Niet-hechtgebonden
Hoeveelheid (oppervlakte - dikte - aantal)	• 129,00 m ² - 1,00 cm - 1 stuk
Totaal volume	1,29 m ³
Identificatiemethode	Vaststelling met monstername
Destructieve handeling voor identificatie	Nee

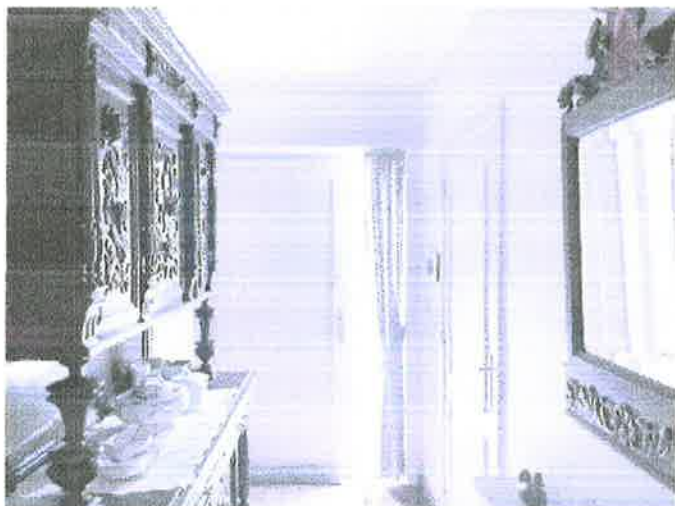
Fiche 9: mastiek tussen glas en profiel

Geen asbest

#	Type	Referentie	Resultaat
9.1	Puntmonster	MM05	Geen asbest

Beschrijving	mastiek tussen glas en profiel
Omgeving	Grenst aan binnen- en buitenlucht
Primaire drager	Wandopening verticaal (raam, deur, ...)
