Asbestinventarisatetest

Hogeweg 356, 8930 Menen

Attestnummer : 20240205-000143.000

Uitgegeven op : 05.02.2024

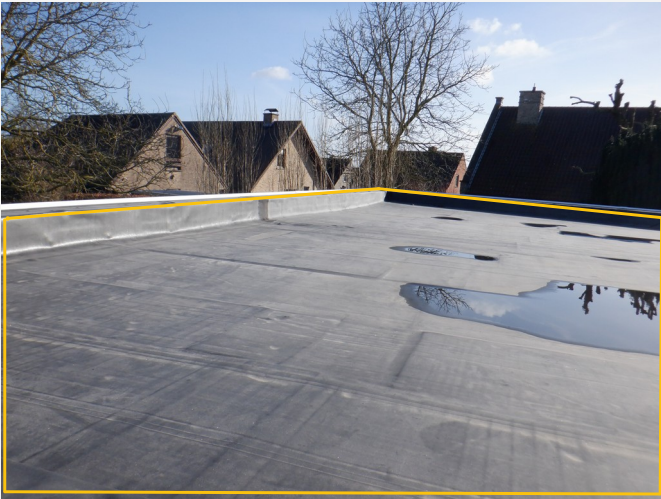
Geen zichtbare roofing aanwezig. Geen gegevens over lagen onder de epdm.

Identificatiemethode	Vaststelling & expertise (niet-asbestverdacht)
Primaire drager	Plat dak
(Asbest)materiaal	Dak- en gevelbekleding - Roofing
Bindmiddel	Bitumen (roofing, teer, asfalt)
Gebondenheid bindmiddel	Hecht

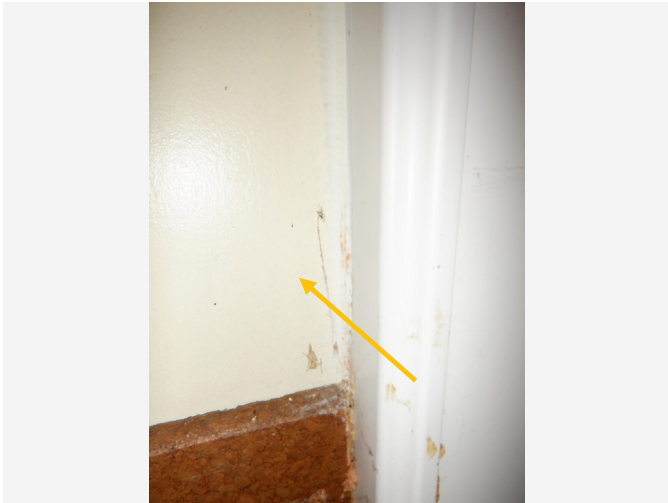
Nergens bepleisterde muren aanwezig. Geen staalname pleisterwerk.

Identificatiemethode	Vaststelling & expertise (niet-asbestverdacht)
Primaire drager	Binnenwand
(Asbest)materiaal	Plaat, paneel, tablet - Generiek
Bindmiddel	Gips - kalk
Gebondenheid bindmiddel	Niet-hechtgebonden

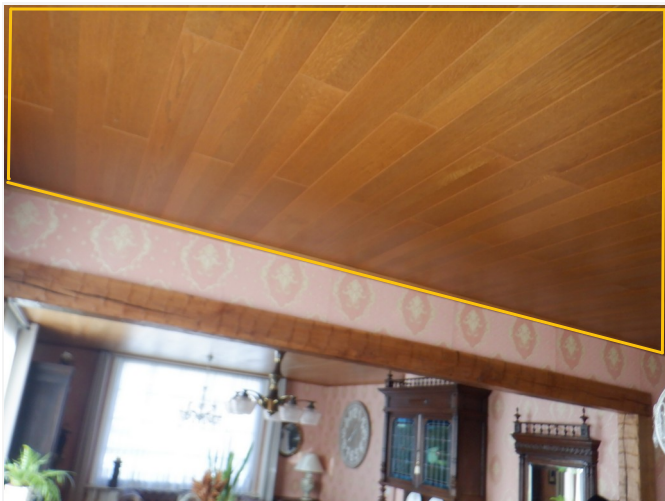
geen gepleisterde plafonds geen staalname

Identificatiemethode	Vaststelling & expertise (niet-asbestverdacht)
Primaire drager	Plafond
(Asbest)materiaal	Plaat, paneel, tablet - Generiek
Bindmiddel	Gips - kalk
Gebondenheid bindmiddel	Niet-hechtgebonden

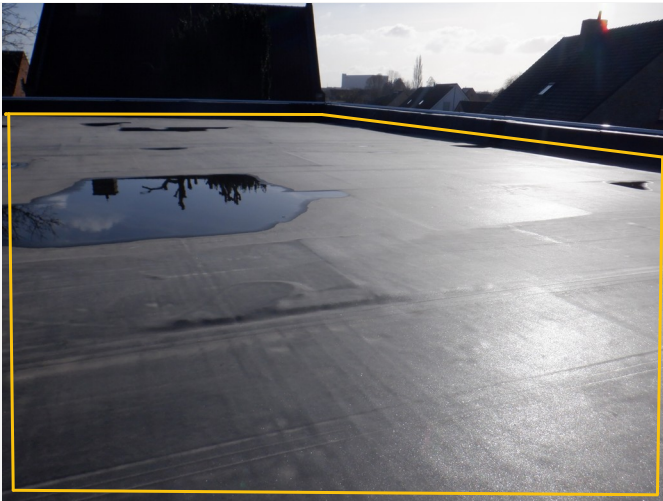
geen zichtbare roofing aanwezig. Geen gegevens over eventuele onderlagen onder epdm.

Identificatiemethode	Vaststelling & expertise (niet-asbestverdacht)
Primaire drager	Plat dak
(Asbest)materiaal	Dak- en gevelbekleding - Roofing
Bindmiddel	Bitumen (roofing, teer, asfalt)
Gebondenheid bindmiddel	Hecht
