# Asbestinventarisatetest

Beiaardlaan 8, 1850 Grimbergen

Attestnummer : 20240128-000047.000

Uitgegeven op : 28.01.2024

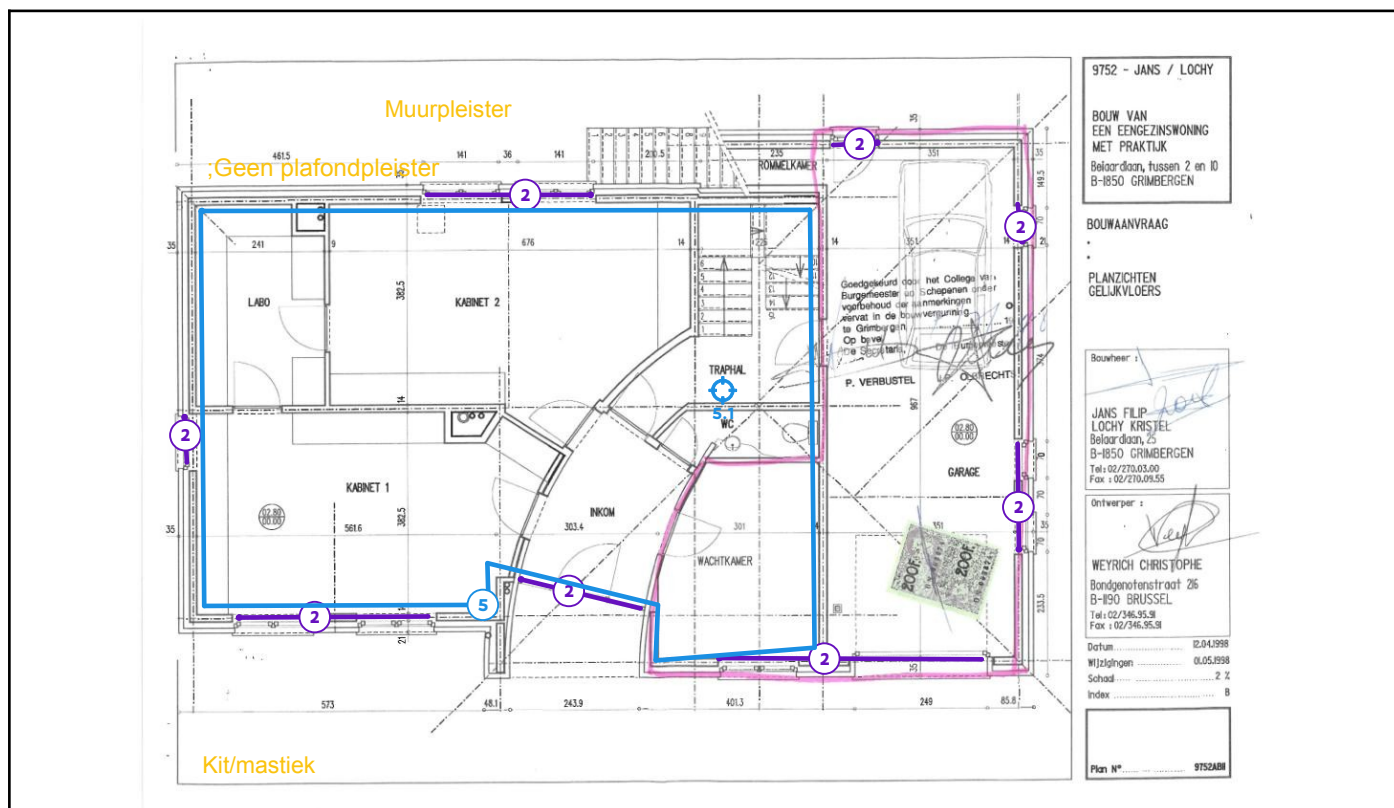
# Plan 1.1: plan gelijkvloers

Beschrijving	Type	Actie
1. plafonds	Advies	-
2. kit/mastiek ramen en deuren	Advies	-
5. muurpleister	Geen asbest	-
5.1 Code: 001	Mengmonster	-

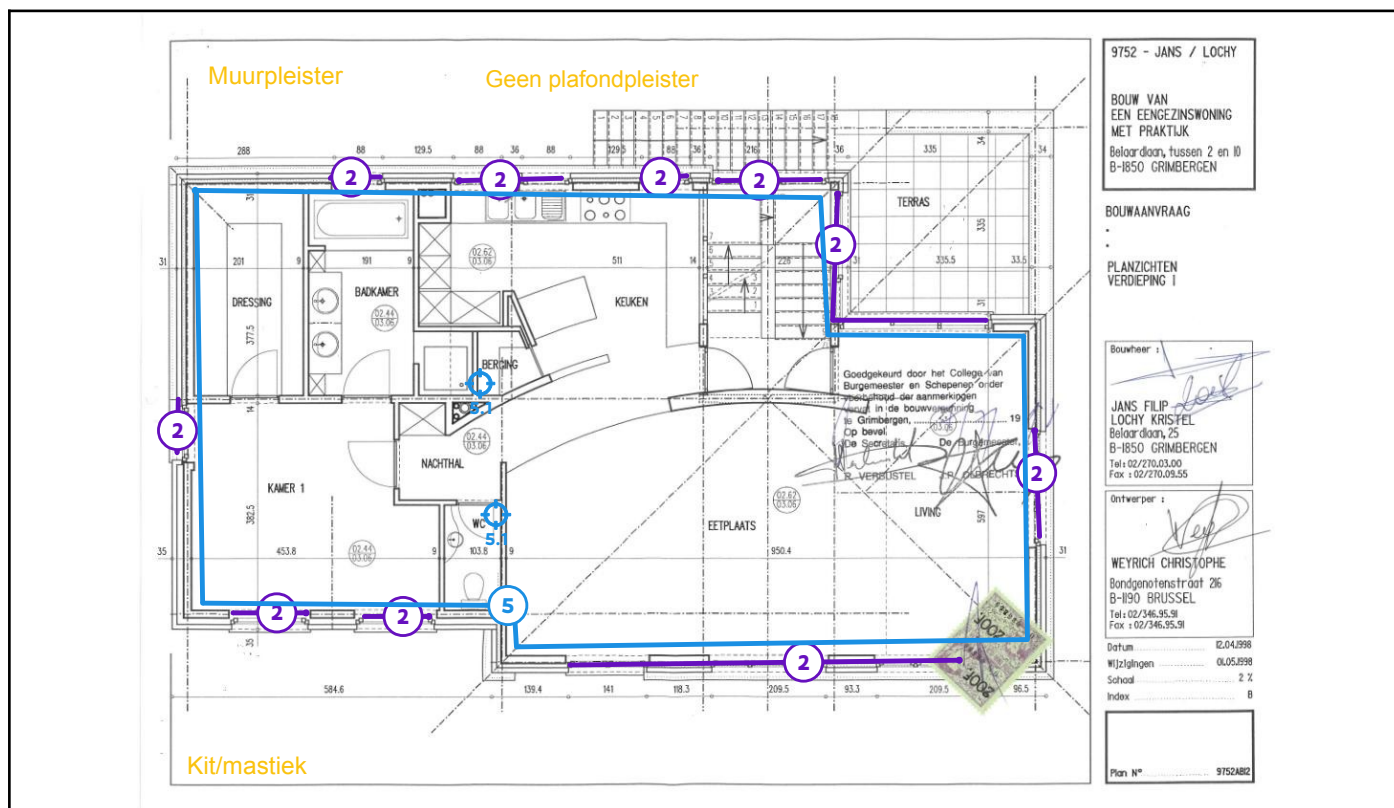
# Plan 1.2: plan verdieping 1

Beschrijving	Type	Actie
1. plafonds	Advies	-
2. kit/mastiek ramen en deuren	Advies	-
5. muurpleister	Geen asbest	-
5.1 Code: 001	Mengmonster	-

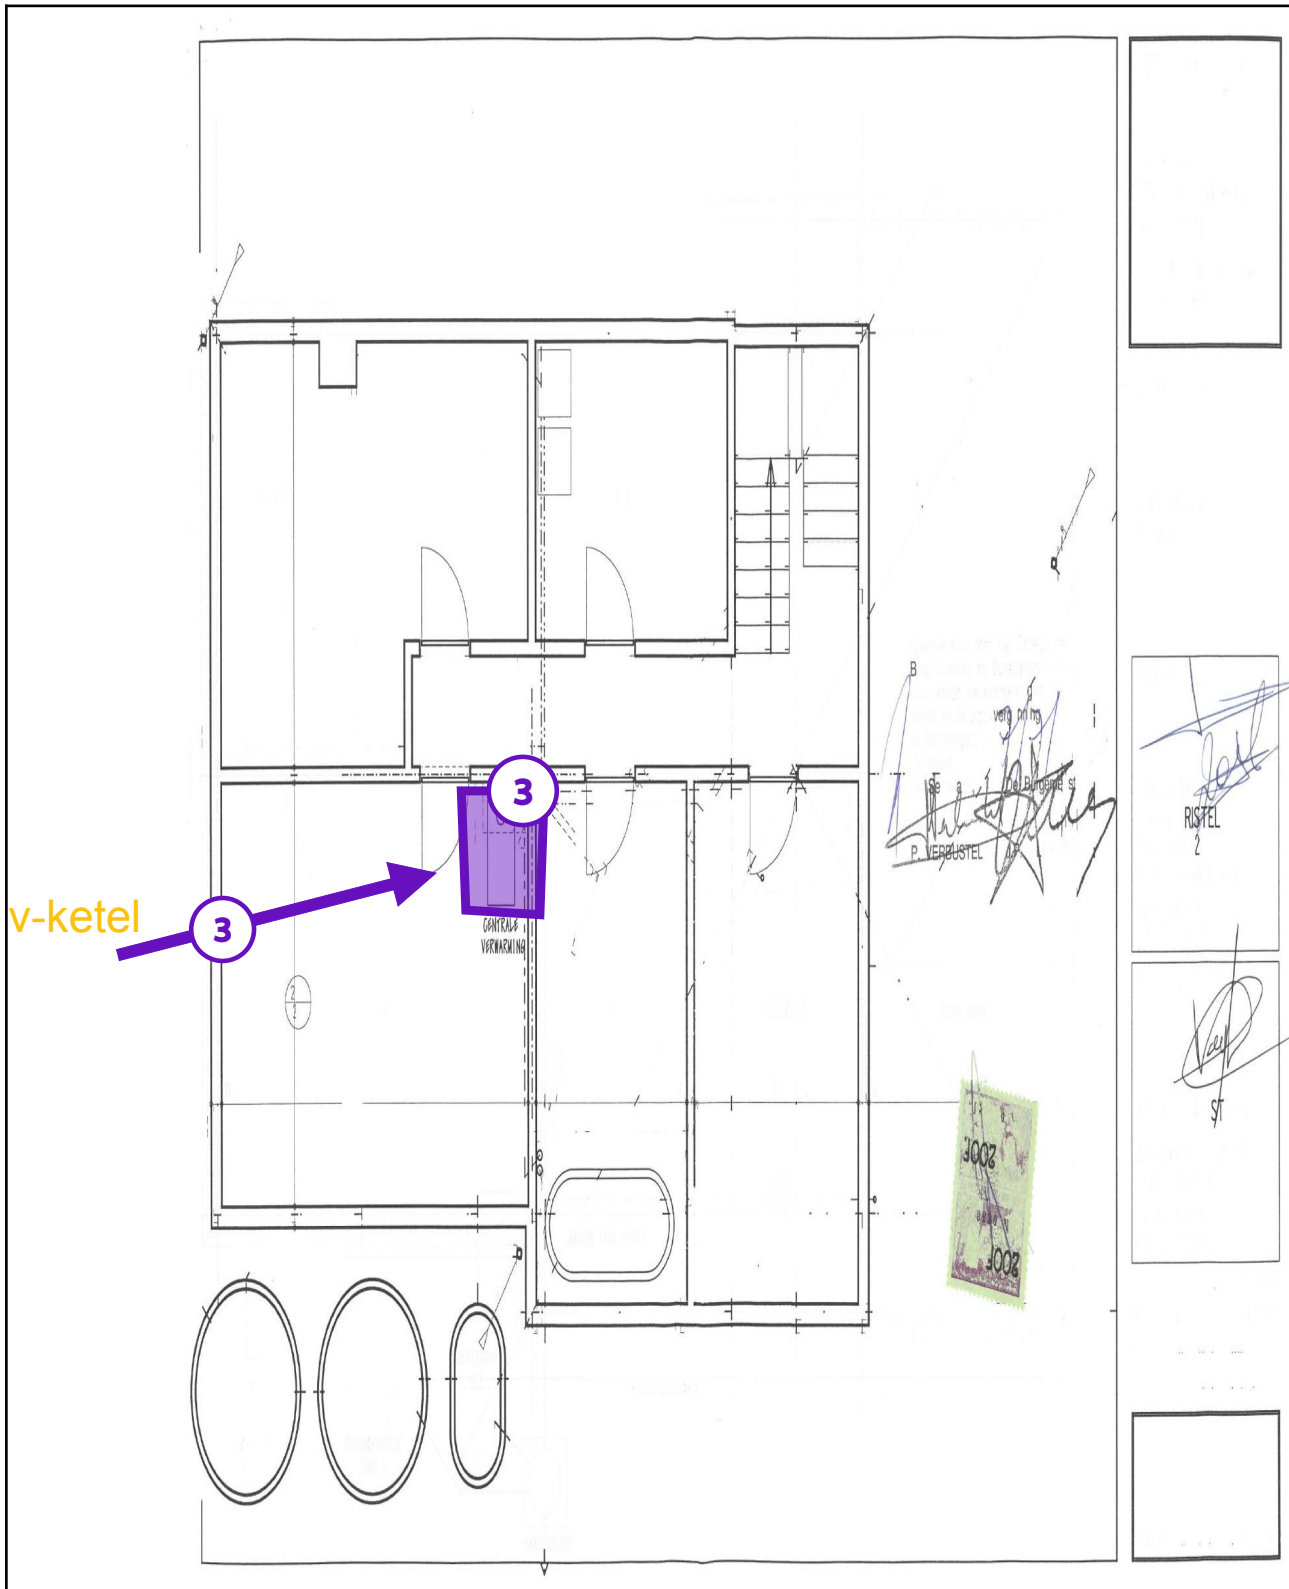
# Plan 1.4: Plan kelder

3. cv-ketel	Advies	-
-------------	--------	---

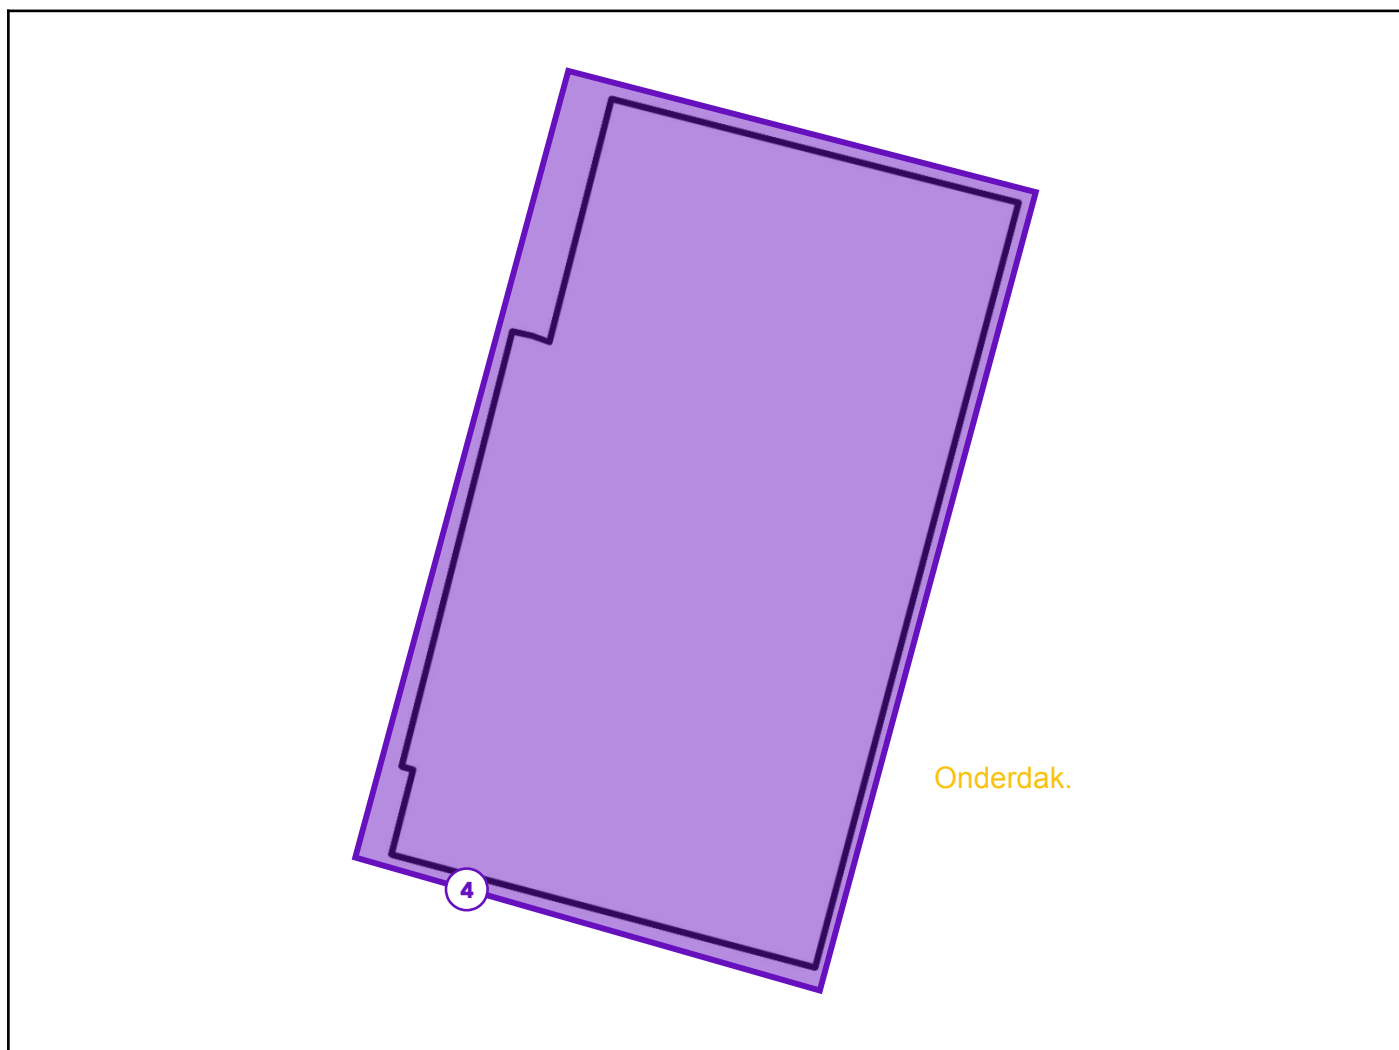
## Plan 1.5: Woning + praktijk plan

Beschrijving	Type	Actie
4. onderdak hellend dak	Advies	-

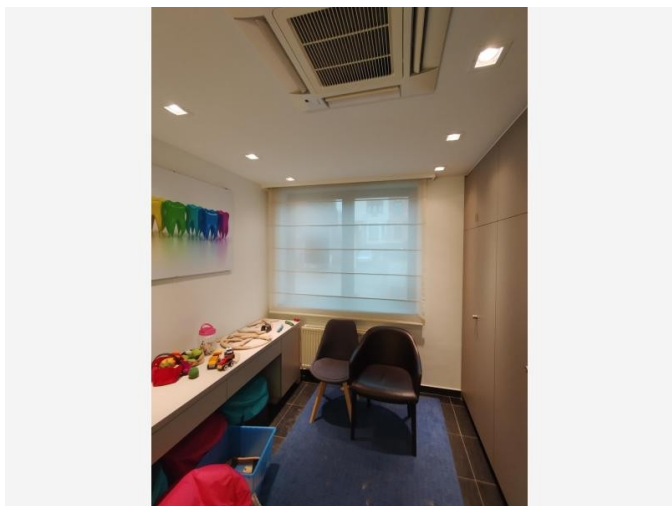
Vrije foto

Alle plafonds zijn afgewerkt met valse plafonds in plaatmateriaal en betonnen plafonds. Het is niet duidelijk of er pleisterwerk aanwezig is achter deze valse plafonds (in plaatmateriaal), het is aangewezen om bijkomend onderzoek uit te voeren bij werken.

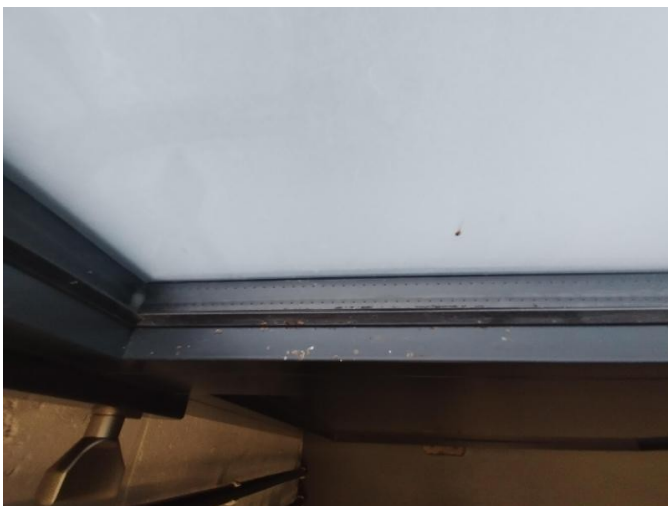
Vrije foto

De gebruikte siliconen kit is niet asbestverdacht.

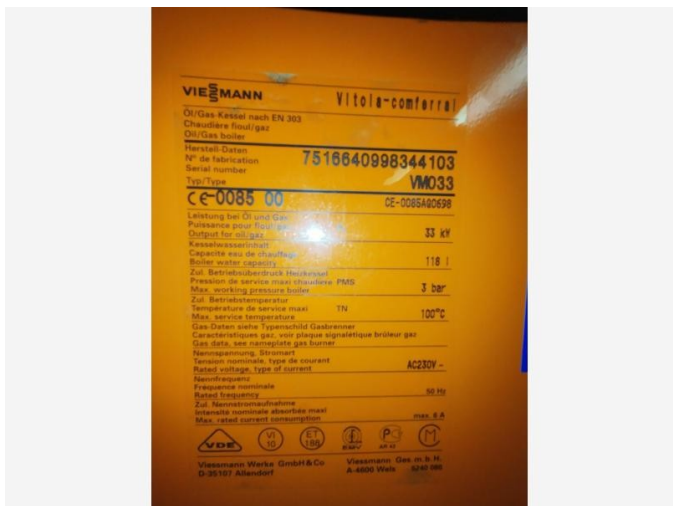
Vrije foto

Cv-ketel van het merk Viessmann. Type: Vitola-comferral - bouwjaar 1998.

Cv-ketels van het merk Viessmann gebruikten asbesttoepassingen tot eind jaren '80.

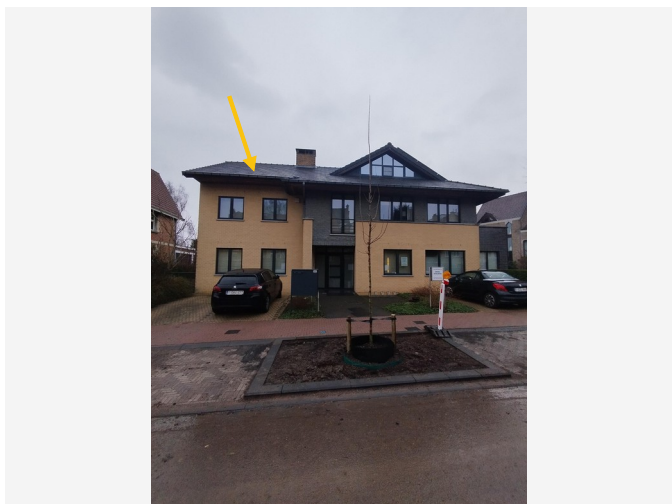
Vrije foto

Beschrijving onderdak in het lastenboek. Geen verdacht onderdak.

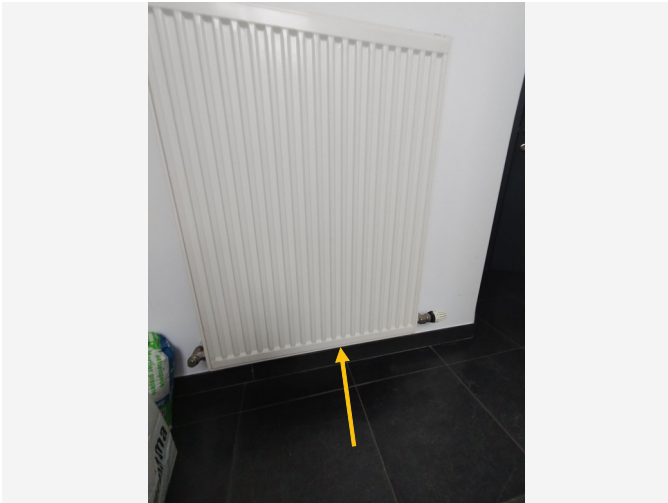
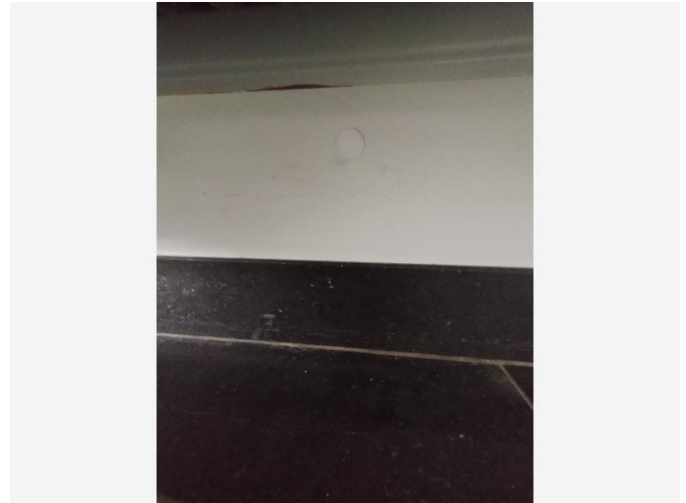
Overzichtsfoto

Geen asbest

#	Type	Referentie	Resultaat
5.1	Mengmonster	001	Geen asbest

Beschrijving	muurpleister
Omgeving	Binnen
Primaire drager	Binnenwand
