# Asbestinventarisatetest

Hugo Verriestlaan 22, 8880 Ledegem

Attestnummer : 20230208-000574.000

## Niet-asbestveilig

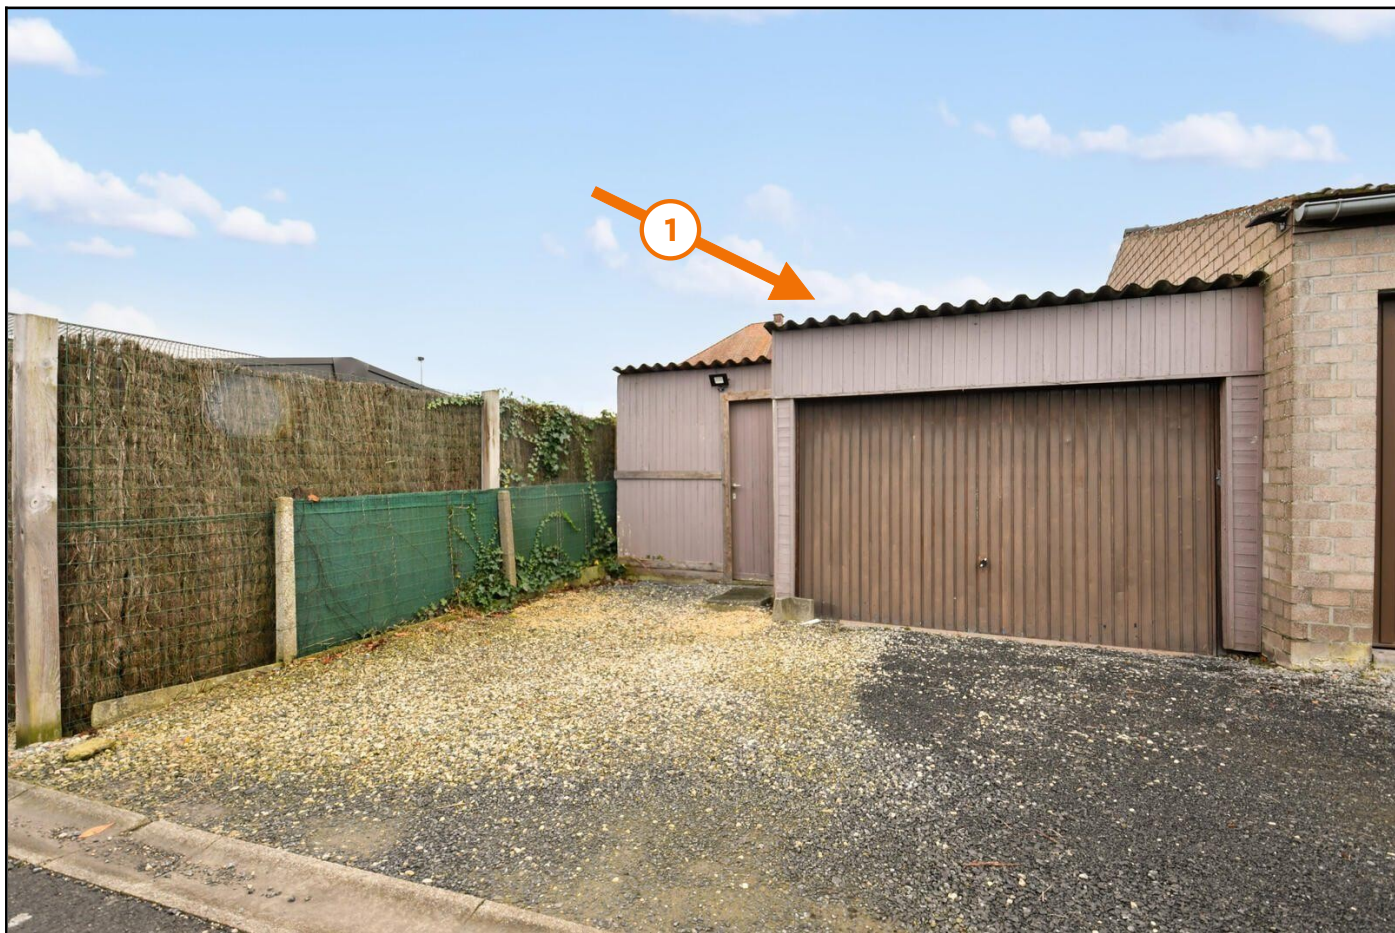
## Plan 2.1: Achterkant bijgebouw/garage

Beschrijving	Type	Actie
1. Golfplatendak bijgebouw	Asbestmateriaal	<a href="#">Verwijderen</a>

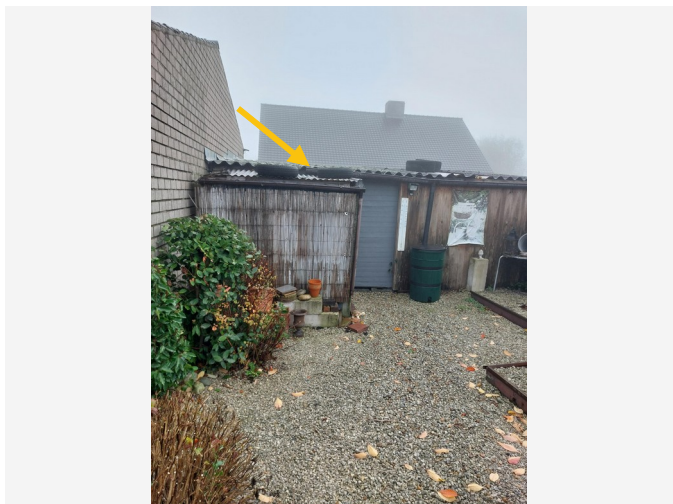
Eindbeoordeling materiaalrisico	Verhoogd materiaalrisico en/of verhoogde kans op vezelvrijgave
---------------------------------	--

Gebondenheid	Categorie 1: hechtgebonden in oorsprong
Asbestsoort (vezeltype)	Crocidoliet aanwezig
Asbestconcentratie	Laag (< 50%)
Afschermingsgraad van het gehele materiaal	Geheel of deels vrij aan de buitenlucht
Toestand van het materiaal	Matig beschadigd, matig verweerd

Beschrijving	Golfplatendak bijgebouw
Omgeving	Buiten
Primaire drager	Schuin dak
Asbestmateriaal	Dak- en gevelbekleding - Golfplaat
Bindmiddel van asbestmateriaal	Cement
Gebondenheid op basis van bindmiddel	Hecht
Hoeveelheid (oppervlakte - aantal)	• 25,00 m <sup>2</sup> - 1 stuk
Totale oppervlakte	25,00 m <sup>2</sup>
Eenvoudig bereikbaar	Ja

<b>Bevestigingswijze</b>	• Geschroefd
<b>Identificatiemethode</b>	Vaststelling zonder monstername
<b>Destructieve handeling voor identificatie</b>	Nee

Het asbestmateriaal valt onder de mijlpaal van 2034.

Verwijderen

- Zorg voor een veilig beheer. Vermijd het beschadigen van het asbestmateriaal. Controleer de toestand jaarlijks op wijzigingen.
- Verwijder dit asbestmateriaal zo snel mogelijk. Volg de toestand goed op.
- Hemelwater dat afspoelt van asbestcement daken of gevels kan asbestdeeltjes bevatten. Gebruik het enkel voor gesloten circuits (bv. spoelen toiletten). Reinig na het vervangen van het dak of de gevel de dakgoten en regenwaterput of -ton om asbesthoudend sediment of slib te verwijderen

- Eenvoudige handelingen: mag via doe-het-zelf of door werknemer(s) met opleidingsattest eenvoudige handelingen  
Zie huidige wetgeving en site Ovam
