# Asbestinventarisatetest

Reekstraat 78, 1731 Asse

Attestnummer : 20240203-000005.000

Uitgegeven op : 03.02.2024

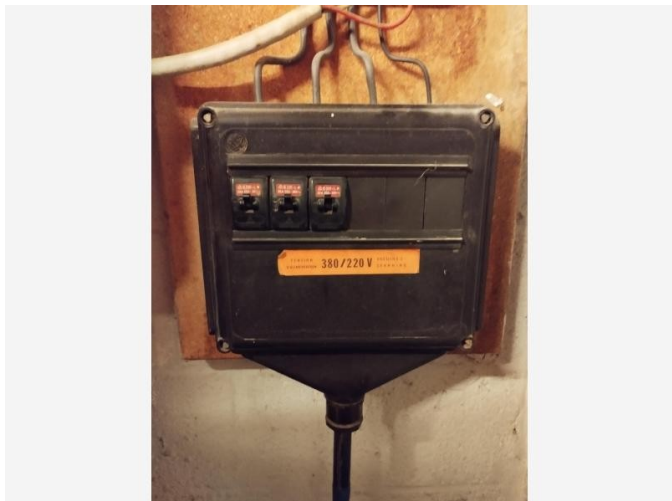
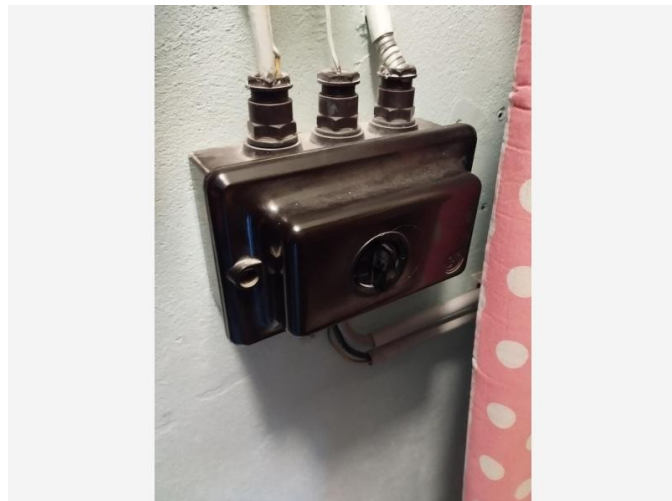
# Fiche 1: bakeliet electriciteitsmeter, verdeelkast en stoppenkast

Asbestmateriaal

Overzichtsfoto

Detailfoto

Het asbestmateriaal valt onder de mijlpaal van 2040.

Eindbeoordeling materiaalrisico	Laag materiaalrisico en/of verlaagde kans op vezelvrijgave
---------------------------------	--

Gebondenheid	Categorie 1: hechtgebonden in oorsprong
Asbestsoort (vezeltype)	Crocidoliet aanwezig
Asbestconcentratie	Laag (< 50%)
Afschermingsgraad van het gehele materiaal	Geheel of deels (ook) vrij aan de binnenlucht
Toestand van het materiaal	Onbeschadigd, niet verweerd

Beschrijving	bakeliet electriciteitsmeter, verdeelkast en stoppenkast
Omgeving	Binnen
Primaire drager	Communicatie en elektrische infrastructuur en uitrusting
Asbestmateriaal	Plaat, paneel, tablet - Type Bakeliet
Bindmiddel van asbestmateriaal	Kunststof of -hars
Gebondenheid op basis van bindmiddel	Hecht
Hoeveelheid (oppervlakte - dikte - aantal)	• 0,30 m <sup>2</sup> - 1,00 cm - 1 stuk
Totaal volume	0,003 m <sup>3</sup>
Eenvoudig bereikbaar	Ja
Bevestigingswijze	• Geschroefd
Identificatiemethode	Vaststelling zonder monsternamen

<b>Destructieve handeling voor identificatie</b>	Nee
<b>Opmerking</b>	<p>Het is moeilijk te bepalen of de bakeliettoepassingen in de woning ook effectief asbesthoudend zijn (het kan ook gaan om de asbestvrije variant).</p> <p>Er werd geen monster genomen owv beschadiging aan een elektrisch gerelateerde toepassing, extra controle bij verwijdering van het verdacht materiaal. Vermoedelijk zullen de toepassingen verwijderd worden bij aanpassing van het elektriciteitsnetwerk.</p>

Zorgvuldig beheren

- Verwijder dit asbestmateriaal zo snel mogelijk. Volg de toestand goed op.
- Voer bijkomende staalname(s) uit.

- Eenvoudige handelingen: mag via doe-het-zelf of door werknemer(s) met opleidingsattest eenvoudige handelingen  
Afgesloten of verzegelde kast --> EH opgeleid technieker personeel 8u basisopleiding asbest.

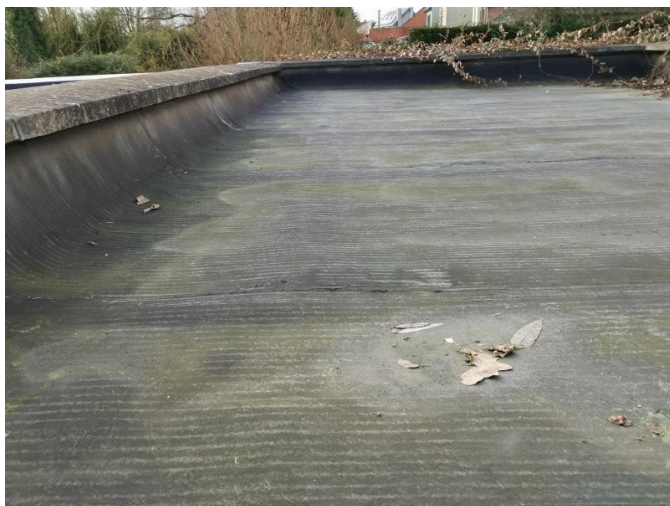
Vrije foto

Het plat dak werd gecontroleerd en de roofing werd als niet verdacht beschouwd: glasvezel polyester roofing (streepmotief)

Identificatiemethode	Vaststelling & expertise (niet-asbestverdacht)
----------------------	--

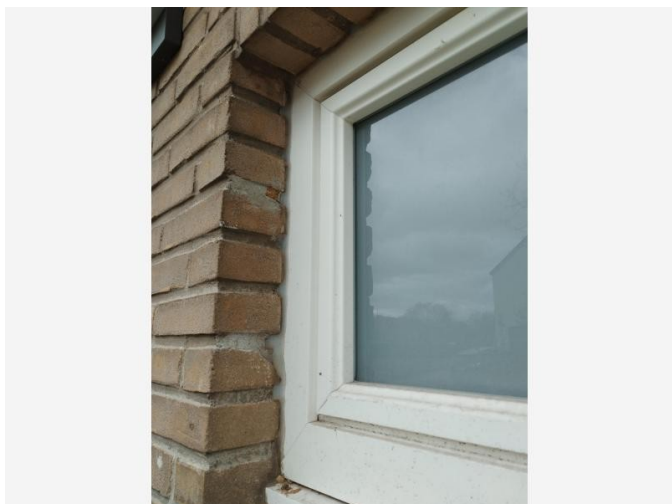
Vrije foto

De gebruikte siliconen kit is niet asbestverdacht.

Identificatiemethode	Vaststelling & expertise (niet-asbestverdacht)
----------------------	--

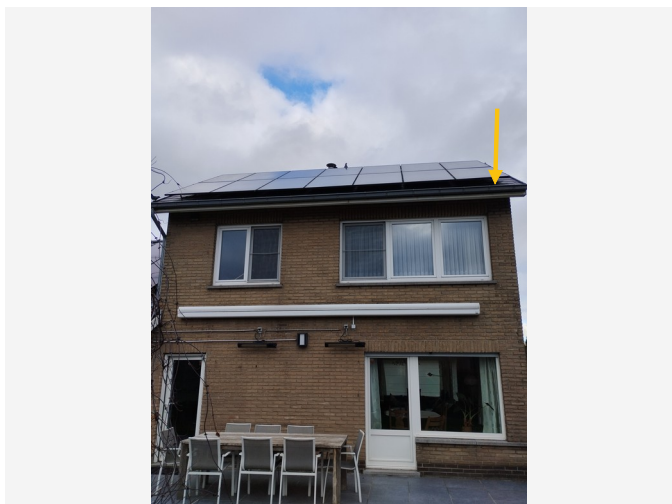
Vrije foto

Het dak werd vernieuwd in 2018. Asbestleien werden verwijderd.

Beschrijving onderdak in factuur.

Identificatiemethode	Bewijsdocument
----------------------	----------------

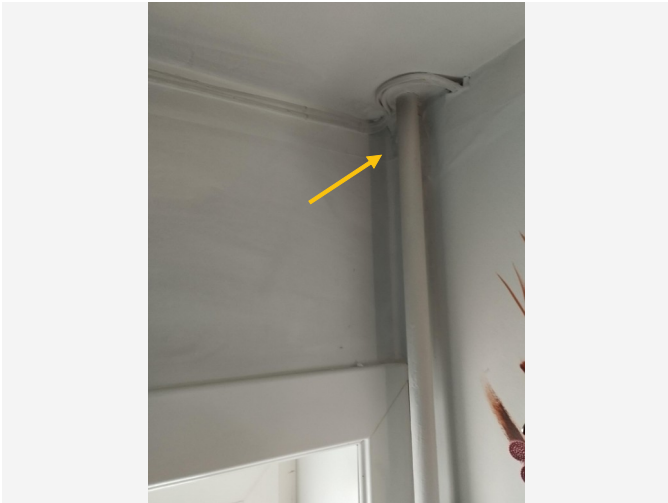
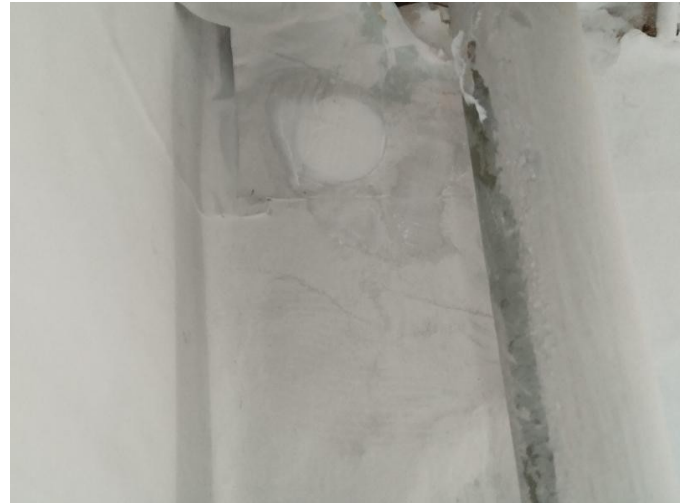
Geen asbest

Overzichtsfoto

Detailfoto

#	Type	Referentie	Resultaat
5.1	Mengmonster	002	Geen asbest

Beschrijving	muurpleister
Omgeving	Binnen
Primaire drager	Binnenwand

<b>Bindmiddel van materiaal</b>	Gips - kalk
<b>Gebondenheid op basis van bindmiddel</b>	Niet-hechtgebonden
<b>Hoeveelheid (oppervlakte - dikte - aantal)</b>	• 220,00 m <sup>2</sup> - 1,00 cm - 1 stuk
<b>Totaal volume</b>	2,20 m <sup>3</sup>
<b>Identificatiemethode</b>	Vaststelling met monstername
<b>Destructieve handeling voor identificatie</b>	Nee
<b>Opmerking</b>	<p>Volgens het inspectieprotocol is een monstername van het pleisterwerk verplicht om dit te identificeren als niet-asbesthoudend.</p> <p>Locatie staalnames: individuele ruimte: slpk / natte ruimte: wc / stookplaats: berging / traphal: glv</p> <p>De vermelde oppervlaktes en volumes betreffen een beredeneerde schatting. Er worden geen rechten verleend aan deze oppervlaktes/volumes. De dikte is een schatting die voorkomt uit de monsterplaatsen en is daarom niet altijd representatief. Er bevinden zich enkele valse wanden. Het is niet duidelijk of er pleisterwerk aanwezig is achter deze valse wanden, het is aangewezen om bijkomend onderzoek uit te voeren bij werken.</p>

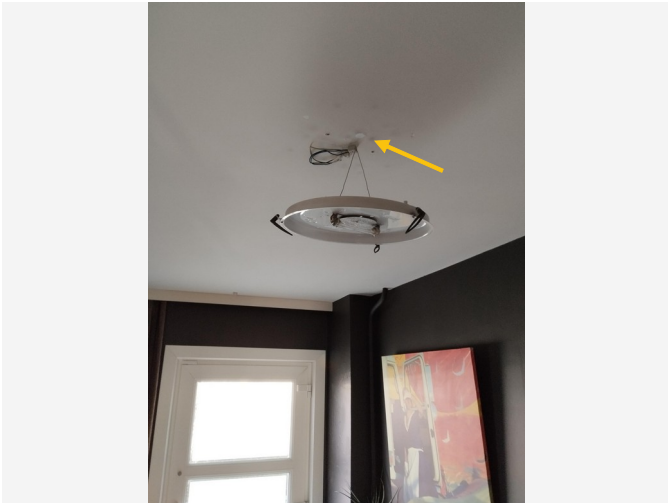
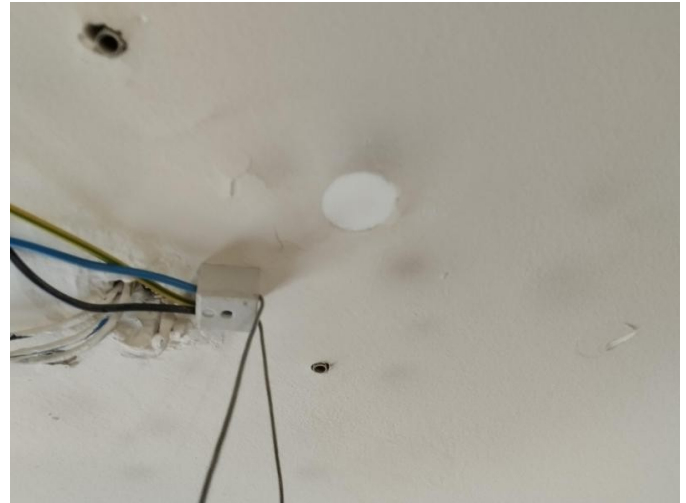
# Fiche 6: plafondpleister

Geen asbest

Overzichtsfoto

Detailfoto

#	Type	Referentie	Resultaat
6.1	Mengmonster	001	Geen asbest

Beschrijving	plafondpleister
Omgeving	Binnen
Primaire drager	Plafond

<b>Bindmiddel van materiaal</b>	Gips - kalk
<b>Gebondenheid op basis van bindmiddel</b>	Niet-hechtgebonden
<b>Hoeveelheid (oppervlakte - dikte - aantal)</b>	• 85,00 m <sup>2</sup> - 1,00 cm - 1 stuk
<b>Totaal volume</b>	0,85 m <sup>3</sup>
<b>Identificatiemethode</b>	Vaststelling met monstername
<b>Destructieve handeling voor identificatie</b>	Nee
<b>Opmerking</b>	<p>Volgens het inspectieprotocol is een monstername van het pleisterwerk verplicht om dit te identificeren als niet-asbesthoudend.</p> <p>Locatie staalnames: individuele ruimte: valse plafonds in de leefruimten / natte ruimte: wc / stookplaats: berging glv / traphal: glv.</p> <p>De vermelde oppervlaktes en volumes betreffen een beredeneerde schatting. Er worden geen rechten verleend aan deze oppervlaktes/volumes. De dikte is een schatting die voorkomt uit de monsterplaatsen en is daarom niet altijd representatief. Enkele plafonds zijn afgewerkt met valse plafonds in plaatmateriaal. Het is niet duidelijk of er pleisterwerk aanwezig is achter deze valse plafonds, het is aangewezen om bijkomend onderzoek uit te voeren bij werken.</p>
