Asbestinventarisatetest

Gaston Devoswijk 11, 1850 Grimbergen

215699-LA

Attestnummer : 20230916-000003.000

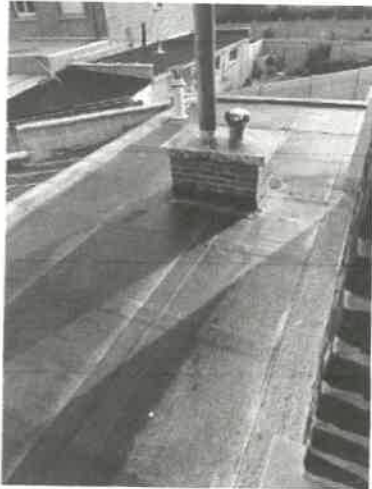
Vrije foto

Roofing op het eerste verdieping plat dak. Niet mogelijk om tot de onderlaag een staal te nemen. Bij eventuele verbouwwerken graag bijkomend onderzoek om dit uit te sluiten.

Identificatiemethode	Vaststelling & expertise (niet-asbestverdacht)
Primaire drager	Plat dak
(Asbest)materiaal	Dak- en gevelbekleding - Roofing
Bindmiddel	Bitumen (roofing, teer, asfalt)
Gebondenheid bindmiddel	Hecht

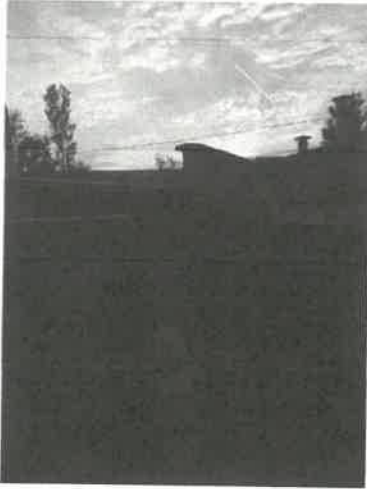
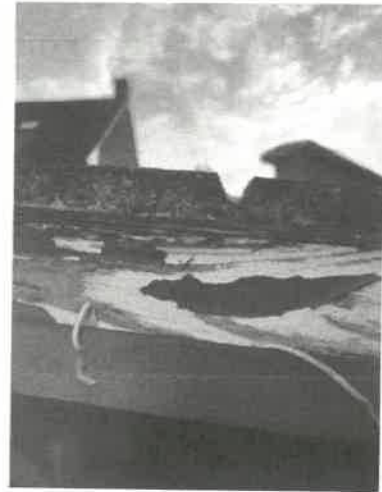
Fiche 2: Golfplaten

Geen asbest

#	Type	Referentie	Resultaat
2.1	Puntmonster	MM02	Geen asbest

Beschrijving	Golfplaten
Omgeving	Buiten
Primaire drager	Plat dak
Bindmiddel van materiaal	Kunststof of -hars

Gebondenheid op basis van bindmiddel	Hecht
Hoeveelheid (gewicht - aantal)	• 20,00 kg - 1 stuk
Totaal gewicht	20,00 kg
Identificatiemethode	Vaststelling met monstername
Destructieve handeling voor identificatie	Nee

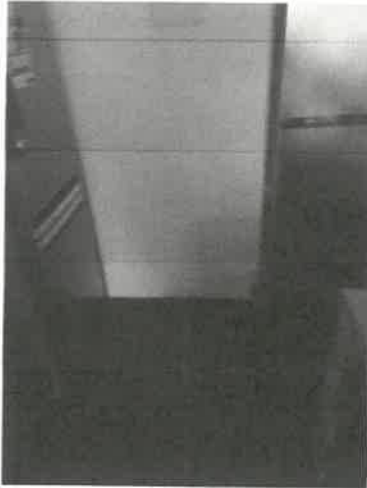
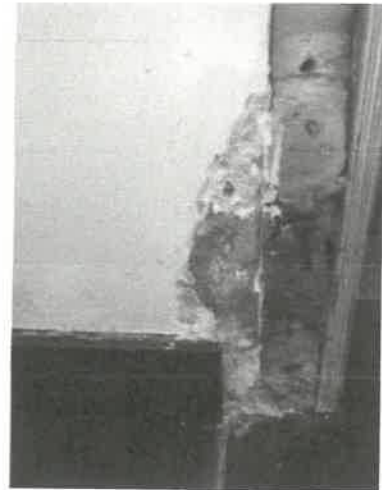
Fiche 3: Pleisterwerk

Geen asbest

#	Type	Referentie	Resultaat
3.1	Puntmonster	MM03	Geen asbest

Beschrijving	Pleisterwerk
Omgeving	Binnen
Primaire drager	Binnenwand
Bindmiddel van materiaal	Gips - kalk

Gebondenheid op basis van bindmiddel	Niet-hechtgebonden
Hoeveelheid (oppervlakte - dikte - aantal)	• 150,00 m ² - 1,00 cm - 1 stuk
Totaal volume	1,50 m ³
Identificatiemethode	Vaststelling met monstername
Destructieve handeling voor identificatie	Nee

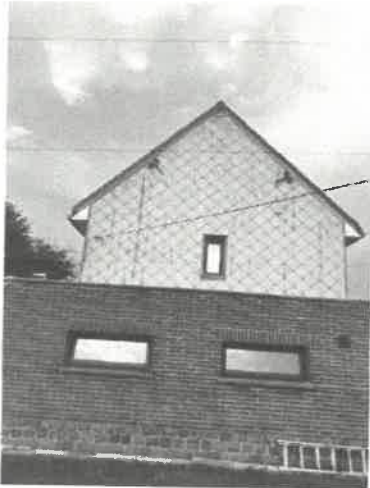
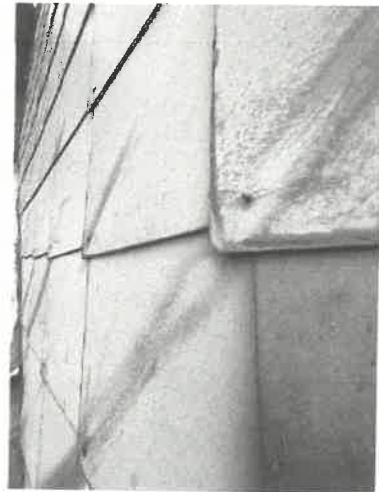
Fiche 4: Wand leien

Geen asbest

#	Type	Referentie	Resultaat
4.1	Puntmonster	MM01	Geen asbest

Beschrijving	Wand leien
Omgeving	Buiten
Primaire drager	Wand buitenschil
Bindmiddel van materiaal	Cement

Gebondenheid op basis van bindmiddel	Hecht
Hoeveelheid (oppervlakte - aantal)	• 50,00 m ² - 1 stuk
Totale oppervlakte	50,00 m ²
Identificatiemethode	Vaststelling met monstername
Destructieve handeling voor identificatie	Nee
