# Asbestinventarisatetest

Groenveld 30/034, 1930 Zaventem

Attestnummer : 20240131-000481.001

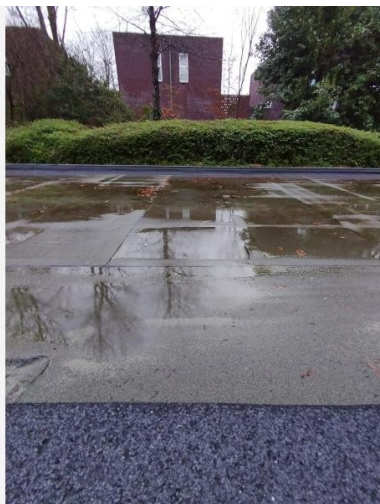
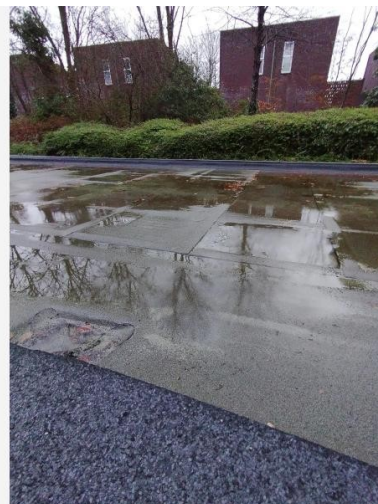
Overzichtsfoto

Detailfoto

Het asbestmateriaal valt onder de mijlpaal van 2040.

Eindbeoordeling materiaalrisico	Zeer laag materiaalrisico en/of zeer lage kans op vezelvrijgave
---------------------------------	---

Gebondenheid	Categorie 1: hechtgebonden in oorsprong
Asbestsoort (vezeltype)	Alleen chrysotiel
Asbestconcentratie	Laag (< 50%)
Afschermingsgraad van het gehele materiaal	Geheel of deels vrij aan de buitenlucht
Toestand van het materiaal	Onbeschadigd, niet verweerd

Beschrijving	bitumen plat dak garage (nr28)
Omgeving	Buiten
Primaire drager	Plat dak
Asbestmateriaal	Dak- en gevelbekleding - Roofing
Bindmiddel van asbestmateriaal	Bitumen (roofing, teer, asfalt)
Gebondenheid op basis van bindmiddel	Hecht
Hoeveelheid (oppervlakte - aantal)	<ul style="list-style-type: none"><li>18,00 m<sup>2</sup> - 1 stuk</li></ul>
Totale oppervlakte	18,00 m <sup>2</sup>
Eenvoudig bereikbaar	Ja
Bevestigingswijze	<ul style="list-style-type: none"><li>Verlijmd, ingegoten, versmeerd</li></ul>

<b>Identificatiemethode</b>	<p>Vaststelling zonder monstername</p> <p>Motivatie: Groot risico op structurele gevolgschade (lekschade, werking installatie,...)</p>
<b>Destructieve handeling voor identificatie</b>	Nee
<b>Opmerking</b>	<p>Roofing blijkt redelijk recent, geen bewijsmateriaal.</p> <p>Volgens het inspectieprotocol is een monstername van roofing verplicht om dit te identificeren als niet-asbesthoudend. Een monstername is echter niet mogelijk wegens kans op lekkage. De toepassing wordt in de databank als asbestverdacht beschouwd. Mogelijks kunnen er ook asbestverdachte onderlagen aanwezig zijn. Het is aangewezen om extra controle uit te voeren bij eventuele renovatiewerken. De vermelde oppervlaktes, diktes en volumes betreffen een beredeneerde schatting. Er worden geen rechten verleend aan deze oppervlaktes/diktes/volumes.</p>

- Zorg voor een veilig beheer. Vermijd het beschadigen van het asbestmateriaal. Controleer de toestand jaarlijks op wijzigingen.
- Voer bijkomende staalname(s) uit.

- Eenvoudige handelingen: enkel door erkend asbestverwijderaar  
Opgeleid personeel (dakwerker met 8u basisopleiding asbest). Zie ook link Zie <https://ovam.vlaanderen.be/wie-mag-wat-verwijderen>.
