# Asbestinventarisatetest

Tieltseweg 95, 3202 Aarschot

Attestnummer : 20230618-000151.000

Uitgegeven op : 18.06.2023

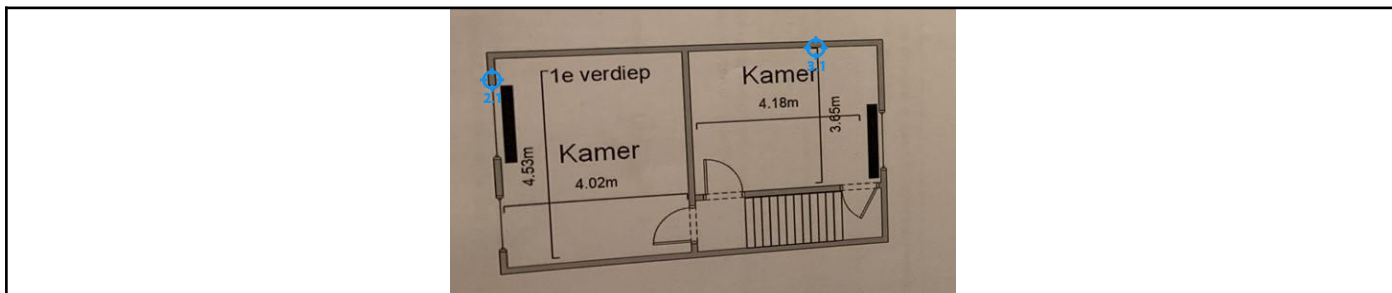
# Plan 1.1: Verdieping 1

Beschrijving	Type	Actie
2. Pleisterwerk binnenmuren	Geen asbest	-
2.1 Code: MM1_pleisterwerk_wand	Mengmonster	-
3. Pleisterwerk plafond	Geen asbest	-
3.1 Code: MM2_pleisterwerk_plafond	Mengmonster	-

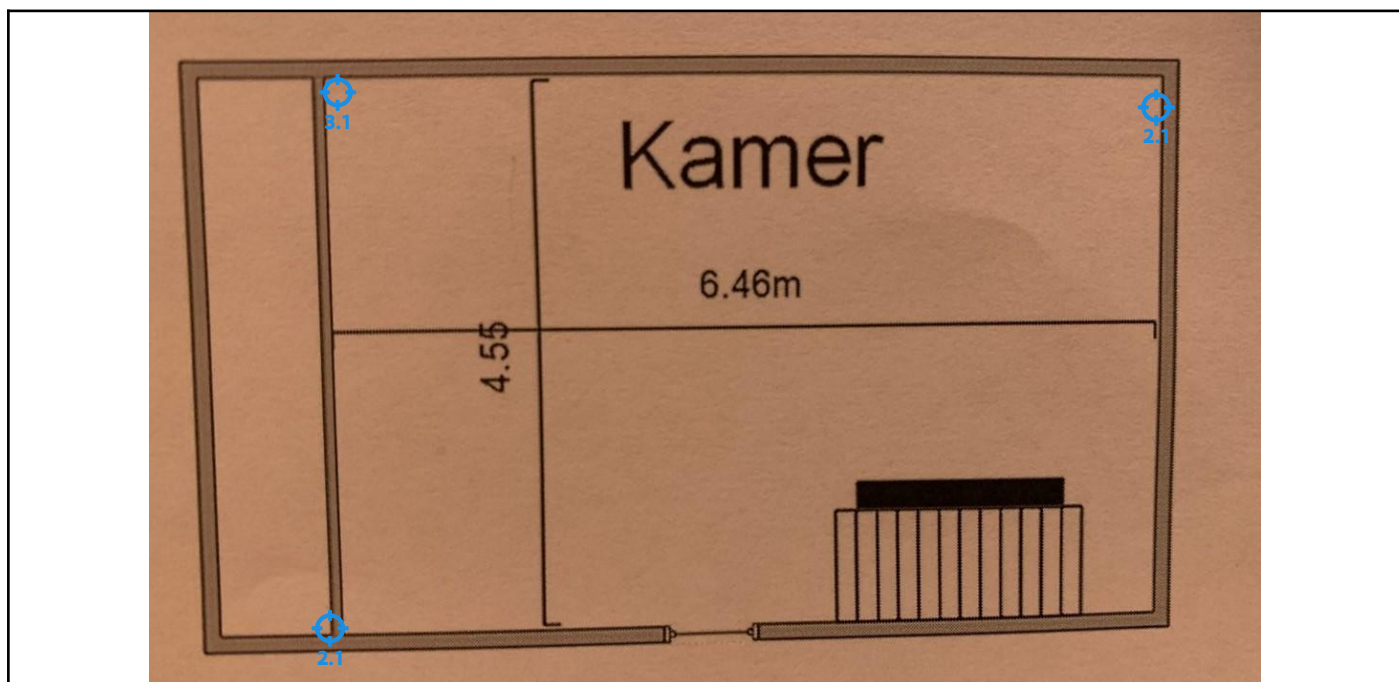
## Plan 1.2: verdieping 2

Beschrijving	Type	Actie
2. Pleisterwerk binnenmuren	Geen asbest	-
2.1 Code: MM1_pleisterwerk_wand	Mengmonster	-
3. Pleisterwerk plafond	Geen asbest	-
3.1 Code: MM2_pleisterwerk_plafond	Mengmonster	-

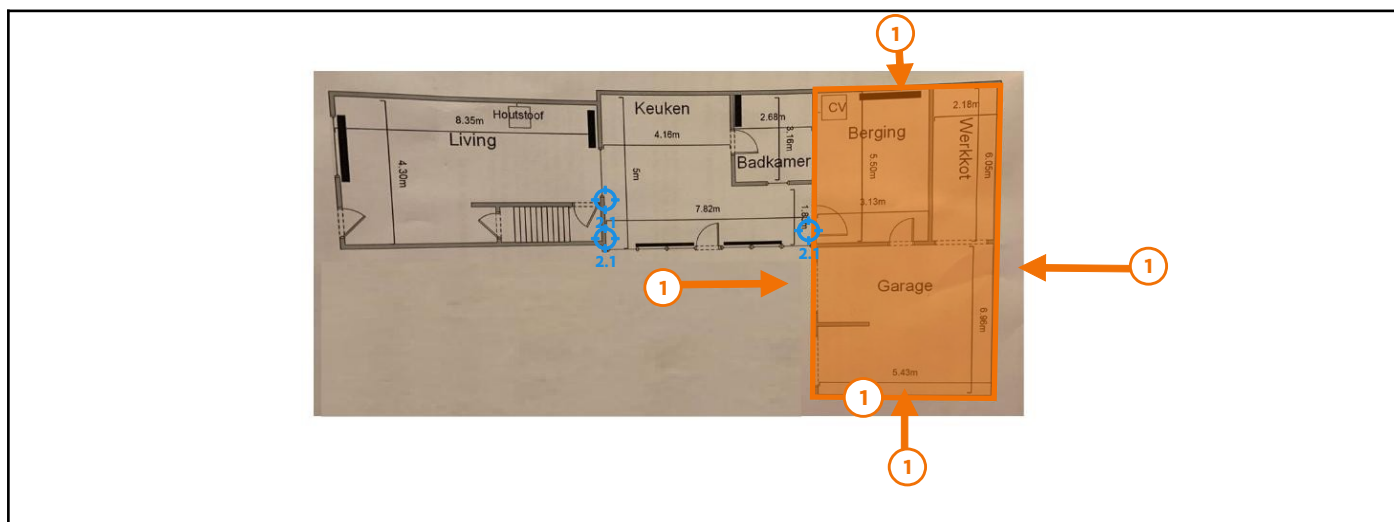
## Plan 1.3: Gelijkvloers

Beschrijving	Type	Actie
1. Golfplaten berging en garage	Asbestmateriaal	<a href="#">Verwijderen</a>
2. Pleisterwerk binnenmuren	Geen asbest	-
2.1 Code: MM1_pleisterwerk_wand	Mengmonster	-

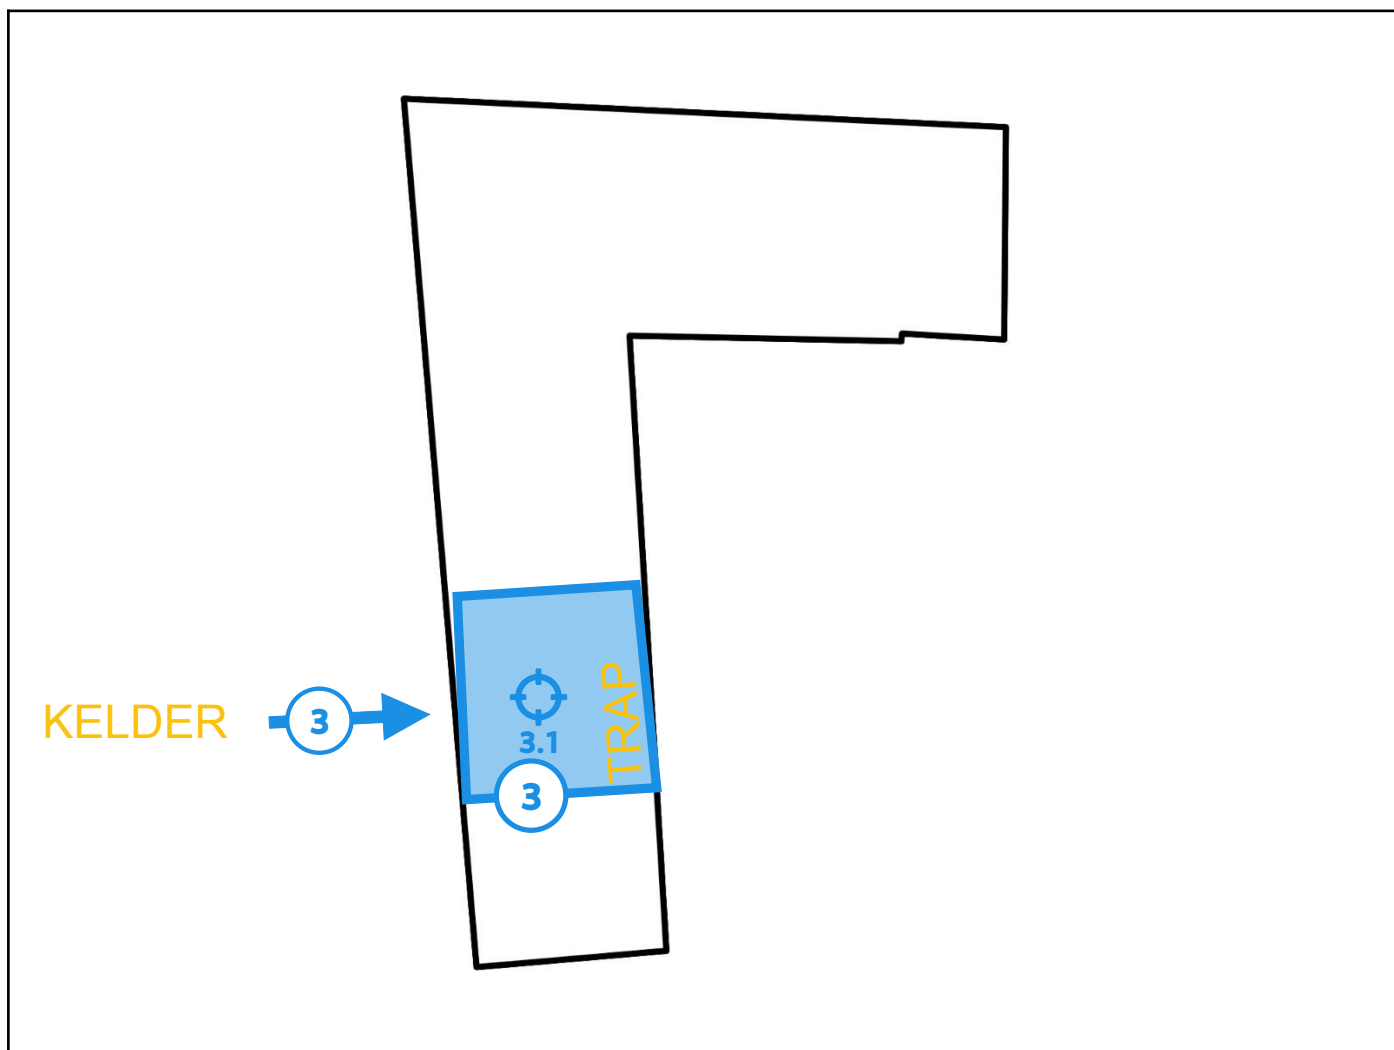
## Plan 1.4: Kelder

Beschrijving	Type	Actie
3. Pleisterwerk plafond	Geen asbest	-
3.1 Code: MM2_pleisterwerk_plafond	Mengmonster	-

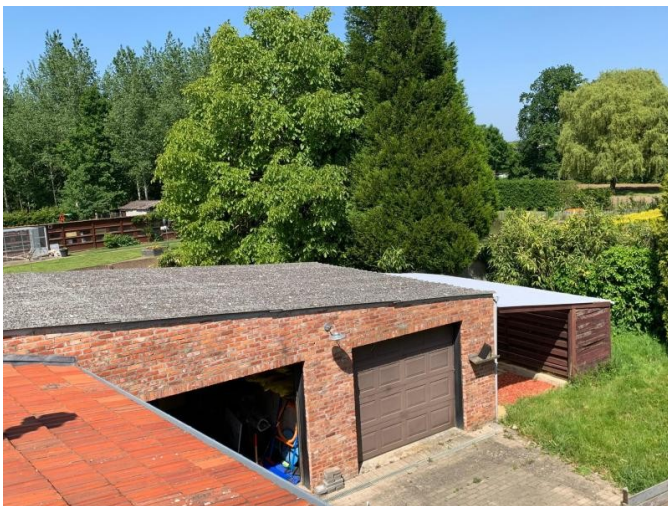
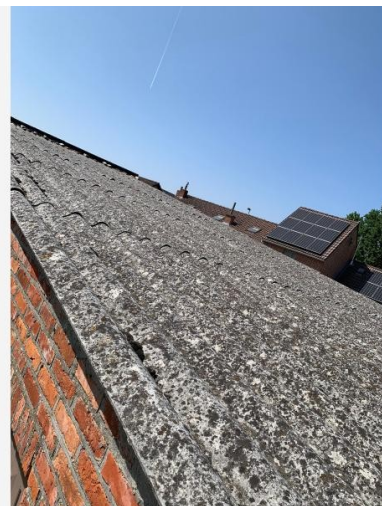
Overzichtsfoto

Detailfoto

Eindbeoordeling materiaalrisico	Laag materiaalrisico en/of verlaagde kans op vezelvrijgave
---------------------------------	--

Gebondenheid	Categorie 1: hechtgebonden in oorsprong
Asbestsoort (vezeltype)	Crocidoliet aanwezig
Asbestconcentratie	Laag (< 50%)
Afschermingsgraad van het gehele materiaal	Geheel of deels vrij aan de buitenlucht
Toestand van het materiaal	Licht beschadigd, licht verweerd. Intact materiaal type Pical – asbestboard of categorie III 'gebondenheid'

Beschrijving	Golfplaten berging en garage
Omgeving	Buiten
Primaire drager	Schuin dak
Asbestmateriaal	Dak- en gevelbekleding - Golfplaat
Bindmiddel van asbestmateriaal	Cement
Gebondenheid op basis van bindmiddel	Hecht
Hoeveelheid (oppervlakte - aantal)	• 75,00 m <sup>2</sup> - 1 stuk

<b>Totale oppervlakte</b>	75,00 m <sup>2</sup>
<b>Eenvoudig bereikbaar</b>	Ja
<b>Bevestigingswijze</b>	<ul style="list-style-type: none"><li>• Geschroefd</li></ul>
<b>Identificatiemethode</b>	Vaststelling zonder monstername
<b>Destructieve handeling voor identificatie</b>	Nee

Het asbestmateriaal valt onder de mijlpaal van 2034.

Verwijderen

- Zorg voor een veilig beheer. Vermijd het beschadigen van het asbestmateriaal. Controleer de toestand jaarlijks op wijzigingen.

- Eenvoudige handelingen: mag via doe-het-zelf of door werknemer(s) met opleidingsattest eenvoudige handelingen  
Aangeraden om bij doe-het-zelf een opleidingsattest eenvoudige handelingen te volgen. Mits het nemen van de nodige veiligheidsmaatregelen en mits het niet breken/beschadigen van de golfplaten, kan dit zelf verwijderd worden.

Het dak niet reinigen/ontmossen, dan komen er vezels vrij die ingeademd kunnen worden en/of in het milieu terecht komen. Het is aangeraden deze asbest cement golfplaten te verwijderen en te vervangen om een asbestveilige omgeving te hebben.

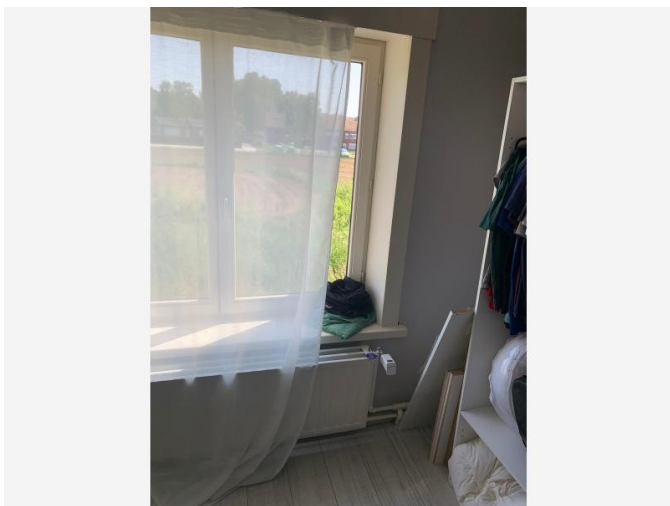
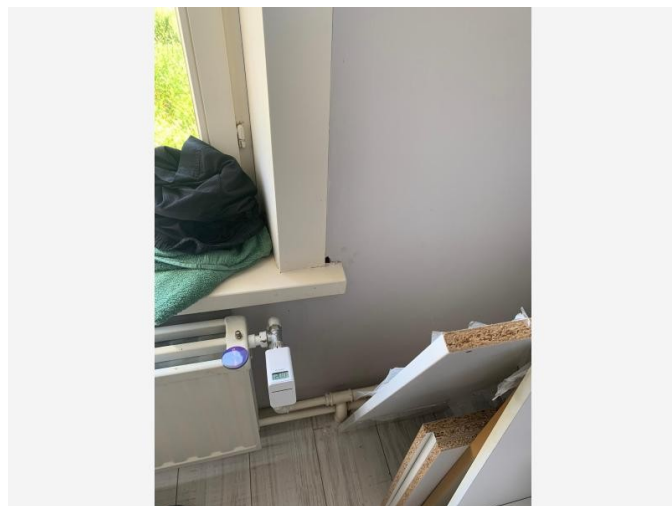
Overzichtsfoto

Detailfoto

Geen asbest

#	Type	Referentie	Resultaat
2.1	Mengmonster	MM1_pleisterwerk_wand	Geen asbest

Beschrijving	Pleisterwerk binnenmuren
Omgeving	Binnen
Primaire drager	Binnenwand

<b>Bindmiddel van materiaal</b>	Gips - kalk
<b>Gebondenheid op basis van bindmiddel</b>	Niet-hechtgebonden
<b>Hoeveelheid (oppervlakte - dikte - aantal)</b>	• 200,00 m <sup>2</sup> - 1,00 cm - 1 stuk
<b>Totaal volume</b>	2,00 m <sup>3</sup>
<b>Identificatiemethode</b>	Vaststelling met monstername
<b>Destructieve handeling voor identificatie</b>	Nee

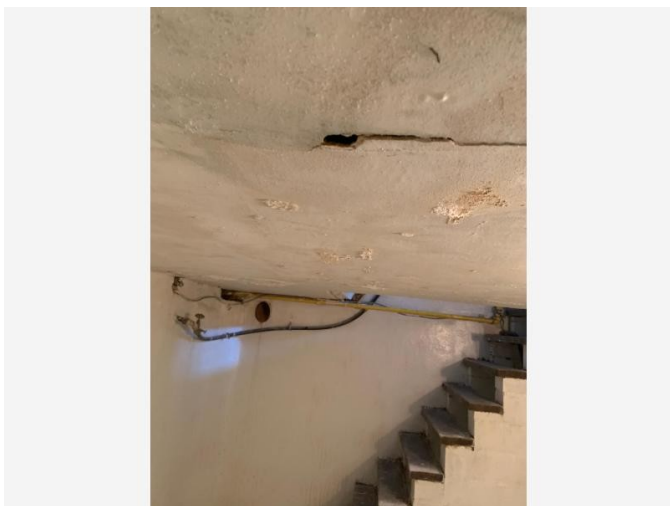
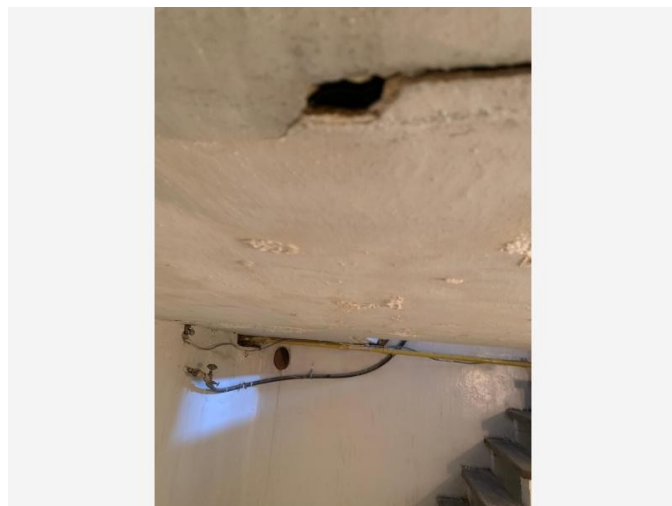
## Fiche 3: Pleisterwerk plafond

Overzichtsfoto

Detailfoto

Geen asbest

#	Type	Referentie	Resultaat
3.1	Mengmonster	MM2_pleisterwerk_plafond	Geen asbest

Beschrijving	Pleisterwerk plafond
Omgeving	Binnen
Primaire drager	Plafond

<b>Bindmiddel van materiaal</b>	Gips - kalk
<b>Gebondenheid op basis van bindmiddel</b>	Niet-hechtgebonden
<b>Hoeveelheid (oppervlakte - dikte - aantal)</b>	• 80,00 m <sup>2</sup> - 1,00 cm - 1 stuk
<b>Totaal volume</b>	0,80 m <sup>3</sup>
<b>Identificatiemethode</b>	Vaststelling met monstername
<b>Destructieve handeling voor identificatie</b>	Nee
