Asbestinventarisatetest

Vilvoordelaan 45/4, 1930 Zaventem

Attestnummer : 20231206-000281.000

Uitgegeven op : 06.12.2023

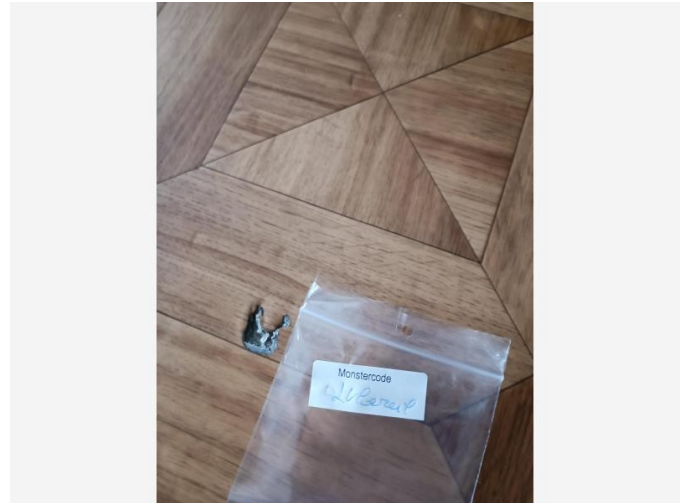
Fiche 4: vloerzeil

Geen asbest

#	Type	Referentie	Resultaat
4.1	Puntmonster	02	Geen asbest

Beschrijving	vloerzeil
Omgeving	Binnen
Primaire drager	Vloer
Bindmiddel van materiaal	Kunststof of -hars

Gebondenheid op basis van bindmiddel	Hecht
Hoeveelheid (oppervlakte - aantal)	• 20,00 m ² - 1 stuk
Totale oppervlakte	20,00 m ²
Identificatiemethode	Vaststelling met monstername
Destructieve handeling voor identificatie	Nee

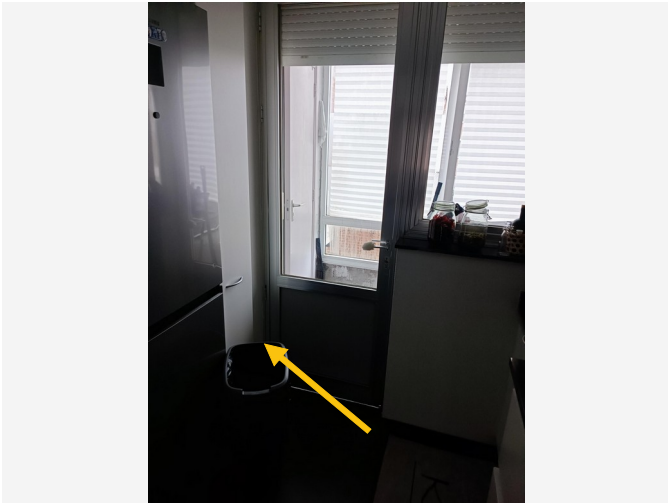
Geen asbest

#	Type	Referentie	Resultaat
5.1	Mengmonster	01	Geen asbest

Beschrijving	muurpleister
Omgeving	Binnen
Primaire drager	Binnenwand
Bindmiddel van materiaal	Gips - kalk

Gebondenheid op basis van bindmiddel	Niet-hechtgebonden
Hoeveelheid (oppervlakte - dikte - aantal)	• 100,00 m ² - 1,00 cm - 1 stuk
Totaal volume	1,00 m ³
Identificatiemethode	Vaststelling met monsternamen
Destructieve handeling voor identificatie	Nee
Opmerking	stooklokaal is gemeenschappelijk in de kelder.

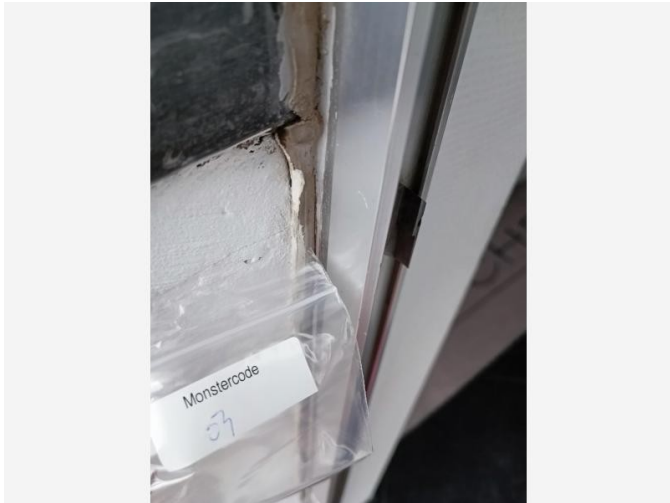
Geen asbest

#	Type	Referentie	Resultaat
6.1	Puntmonster	03	Geen asbest

Beschrijving	raam kit
Omgeving	Buiten
Primaire drager	Wandopening verticaal (raam, deur, ...)
Bindmiddel van materiaal	Kitten, mastiek, pasta

Gebondenheid op basis van bindmiddel	Hecht
Hoeveelheid (gewicht - aantal)	• 0,50 kg - 1 stuk
Totaal gewicht	0,50 kg
Identificatiemethode	Vaststelling met monstername
Destructieve handeling voor identificatie	Nee
