# Asbestinventarisatetest

Paashoekstraat 39, 2560 Nijlen

Attestnummer : 20230202-000149.000

Uitgegeven op : 02.02.2023

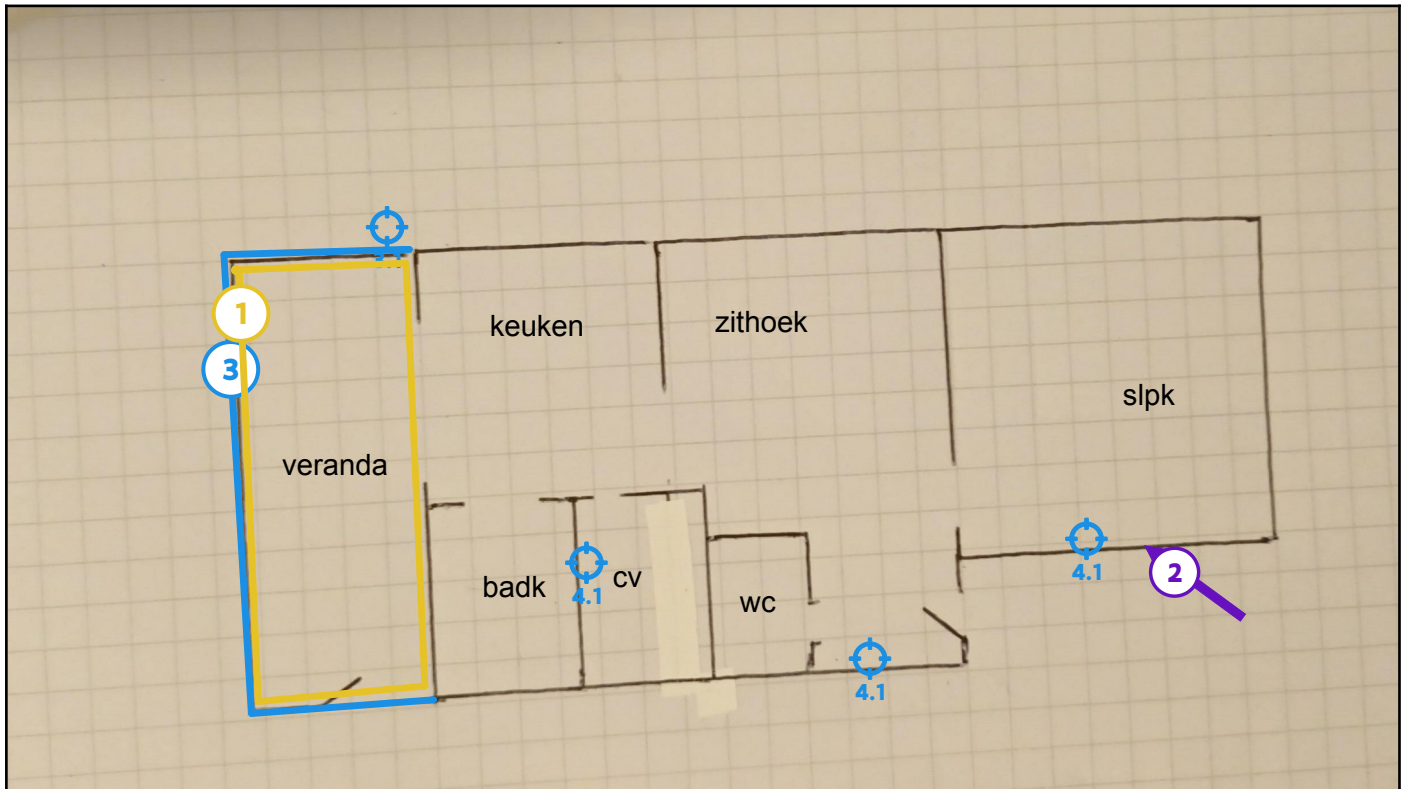
# Plan 1.1: plan

Beschrijving	Type	Actie
1. roofing plat dak	Asbestmateriaal	Zorgvuldig beheren
2. mastiek ramen	Advies	-
3. crepi buitenmuur	Geen asbest	-
3.1 Code: 1	Puntmonster	-
4. mengstaal muurpleister	Geen asbest	-
4.1 Code: 2	Mengmonster	-

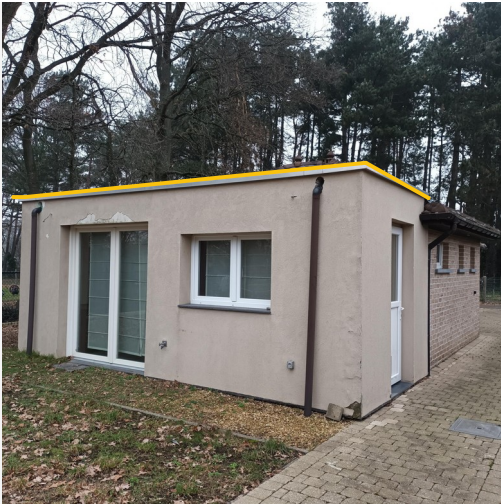
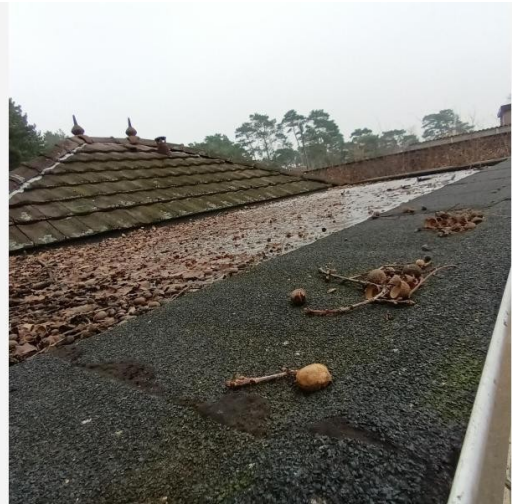
Overzichtsfoto

Het asbestmateriaal valt onder de mijlpaal van 2040.

Eindbeoordeling materiaalrisico	Zeer laag materiaalrisico en/of zeer lage kans op vezelvrijgave
---------------------------------	---

Gebondenheid	Categorie 1: hechtgebonden in oorsprong
Asbestsoort (vezeltype)	Amfibool aanwezig, uitgezonderd crocidoliet
Asbestconcentratie	Laag (< 50%)
Afschermingsgraad van het gehele materiaal	Geheel of deels vrij aan de buitenlucht
Toestand van het materiaal	Onbeschadigd, niet verweerd

Beschrijving	roofing plat dak
Omgeving	Buiten
Primaire drager	Plat dak
Asbestmateriaal	Dak- en gevelbekleding - Roofing
Bindmiddel van asbestmateriaal	Bitumen (roofing, teer, asfalt)
Gebondenheid op basis van bindmiddel	Hecht
Hoeveelheid (oppervlakte - aantal)	<ul style="list-style-type: none"><li>12,00 m<sup>2</sup> - 1 stuk</li></ul>
Totale oppervlakte	12,00 m <sup>2</sup>
Eenvoudig bereikbaar	Ja
Bevestigingswijze	<ul style="list-style-type: none"><li>Verlijmd, ingegoten, versmeerd</li></ul>
Identificatiemethode	Vaststelling zonder monsternamen

<b>Destructieve handeling voor identificatie</b>	Nee
<b>Opmerking</b>	<p>In het inspectieprotocol is een monstername van roofing verplicht om dit te identificeren als niet-asbesthoudend.</p> <p>Een monstername is echter niet mogelijk wegens kans op lekkage.</p> <p>De toepassing wordt als asbestverdacht beschouwd.</p>

- Zorg voor een veilig beheer. Vermijd het beschadigen van het asbestmateriaal. Controleer de toestand jaarlijks op wijzigingen.
- Voer bijkomende staalname(s) uit.

- Eenvoudige handelingen: mag via doe-het-zelf of door werknemer(s) met opleidingsattest eenvoudige handelingen  
EH opgeleid personeel (dakwerker met 8u basisopleiding asbest) , Roofing is gelijmd/gebrand

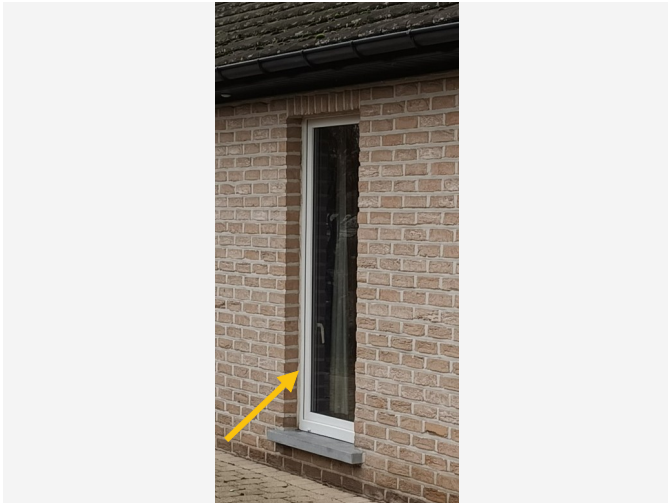
Vrije foto

De mastiek werd gecontroleerd en als niet-asbesthoudend beschouwd. (zacht en elastisch)

Identificatiemethode	Vaststelling & expertise (niet-asbestverdacht)
Primaire drager	Wandopening verticaal (raam, deur, ...)
(Asbest)materiaal	In-situ afwerkingslagen - Pasta, stopverf, voegsel, stopsel, vulsel, mastiek, kitten, ...

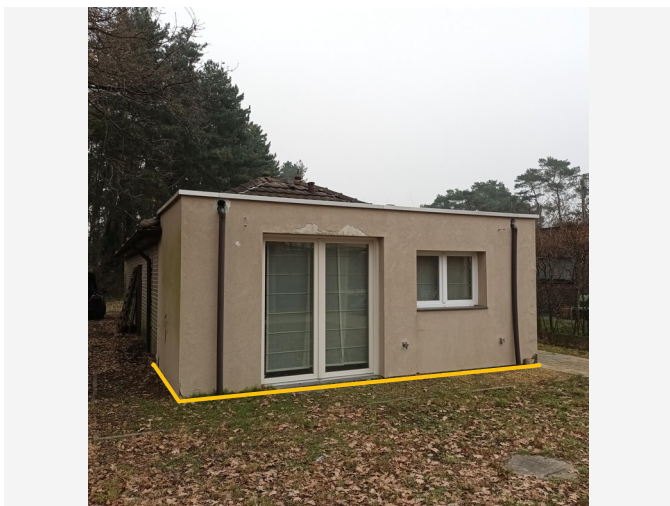
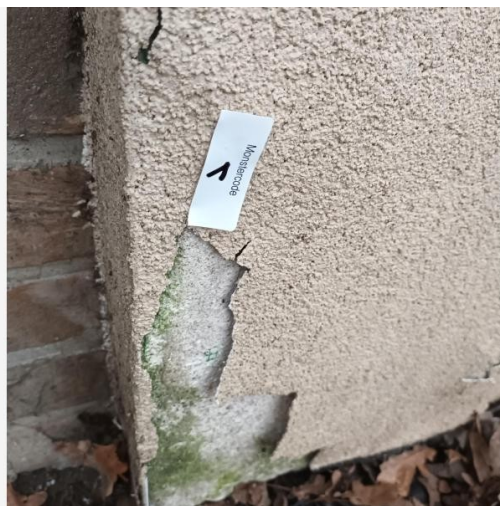
## Fiche 3: crepi buitenmuur

Geen asbest

#	Type	Referentie	Resultaat
3.1	Puntmonster	1	Geen asbest

Beschrijving	crepi buitenmuur
Omgeving	Buiten
Primaire drager	Wand buitenschil
Bindmiddel van materiaal	Gips - kalk

<b>Gebondenheid op basis van bindmiddel</b>	Niet-hechtgebonden
<b>Hoeveelheid (oppervlakte - dikte - aantal)</b>	• 17,00 m <sup>2</sup> - 0,50 cm - 1 stuk
<b>Totaal volume</b>	0,085 m <sup>3</sup>
<b>Identificatiemethode</b>	Vaststelling met monstername
<b>Destructieve handeling voor identificatie</b>	Nee

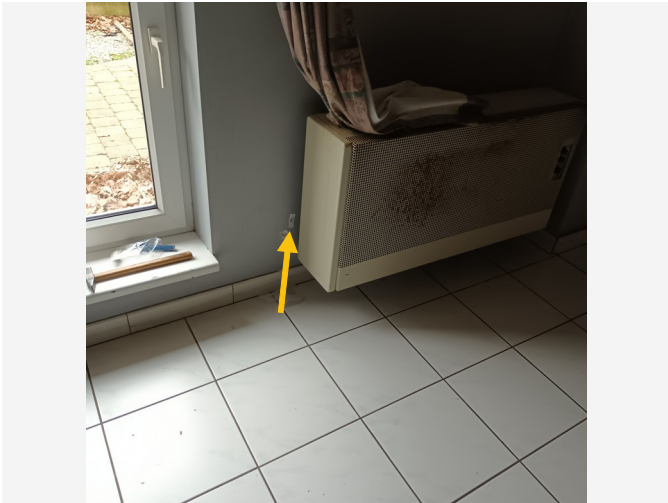
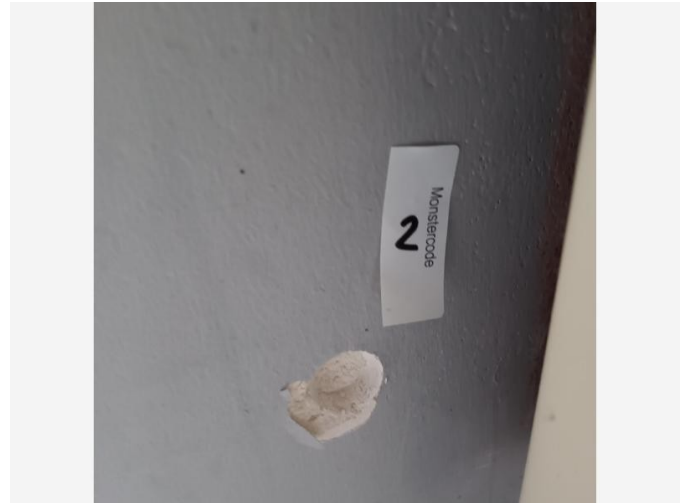
## Fiche 4: mengstaal muurpleister

Geen asbest

#	Type	Referentie	Resultaat
4.1	Mengmonster	2	Geen asbest

Beschrijving	mengstaal muurpleister
Omgeving	Binnen
Primaire drager	Binnenwand
Bindmiddel van materiaal	Gips - kalk

<b>Gebondenheid op basis van bindmiddel</b>	Niet-hechtgebonden
<b>Hoeveelheid (oppervlakte - dikte - aantal)</b>	• 0,01 m <sup>2</sup> - 1,00 cm - 1 stuk
<b>Totaal volume</b>	< 0,001 m <sup>3</sup>
<b>Identificatiemethode</b>	Vaststelling met monsternamen
<b>Destructieve handeling voor identificatie</b>	Nee
<b>Opmerking</b>	Overal valse houten plafonds aanwezig , gyproc plafond in de veranda
