# Asbestinventarisatetest

Euerardstraat 46/3, 9900 Eeklo

Attestnummer : 20240127-000113.000

## Asbestveilig

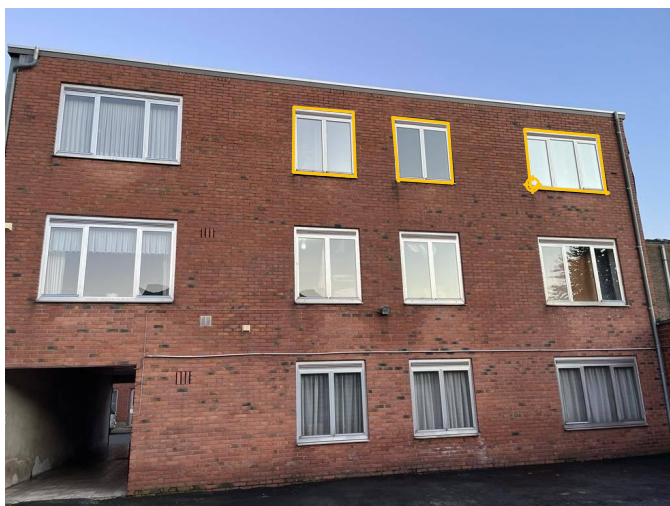
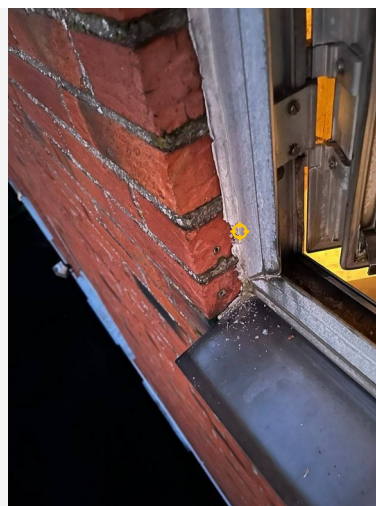
Overzichtsfoto

Detailfoto

Het asbestmateriaal valt onder de mijlpaal van 2040.

Eindbeoordeling materiaalrisico	Laag materiaalrisico en/of verlaagde kans op vezelvrijgave
---------------------------------	--

Gebondenheid	Categorie 1: hechtgebonden in oorsprong
Asbestsoort (vezeltype)	Alleen chrysotiel
Asbestconcentratie	Laag (< 50%)
Afschermingsgraad van het gehele materiaal	Geheel of deels vrij aan de buitenlucht
Toestand van het materiaal	Licht beschadigd, licht verweerd. Intact materiaal type Pical – asbestboard of categorie III 'gebondenheid'

#	Type	Referentie	Resultaat
1.1	Puntmonster	M03	Chrysotiel

Beschrijving	Mastiek tussen raam en gevel
Omgeving	Buiten
Primaire drager	Wandopening verticaal (raam, deur, ...)
Asbestmateriaal	In-situ afwerkingslagen - Pasta, stopverf, voegsel, stopsel, vulsel, mastiek, katten, ...
Bindmiddel van asbestmateriaal	Katten, mastiek, pasta
Gebondenheid op basis van bindmiddel	Hecht
Hoeveelheid (gewicht - aantal)	• 0,50 kg - 1 stuk

- Zorg voor een veilig beheer. Vermijd het beschadigen van het asbestmateriaal. Controleer de toestand jaarlijks op wijzigingen.

- Eenvoudige handelingen: mag via doe-het-zelf of door werknemer(s) met opleidingsattest eenvoudige handelingen  
Verwijder de mastiek in zijn geheel wanneer de ramen worden vervangen.

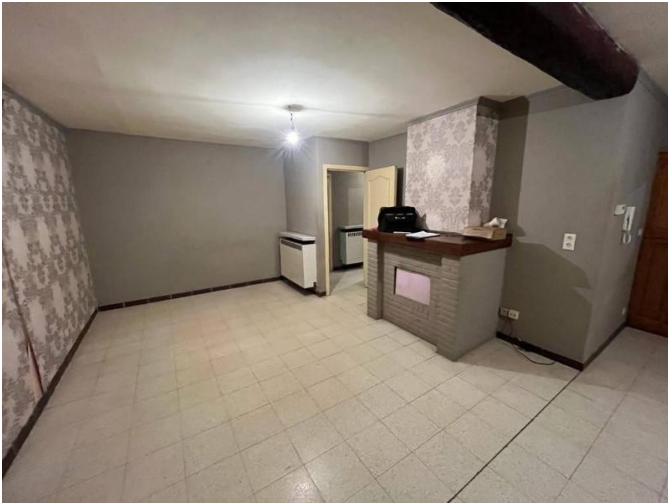
## Fiche 5: Pleisterwerk muren

Overzichtsfoto

Detailfoto

Geen asbest

#	Type	Referentie	Resultaat
5.1	Mengmonster	M01	Geen asbest

Beschrijving	Pleisterwerk muren
Omgeving	Binnen
Primaire drager	Wand buitenschil
