# Asbestinventarisatetest

Mandellaan 150, 8800 Roeselare

Attestnummer : 20230622-000054.001

Uitgegeven op : 22.06.2023

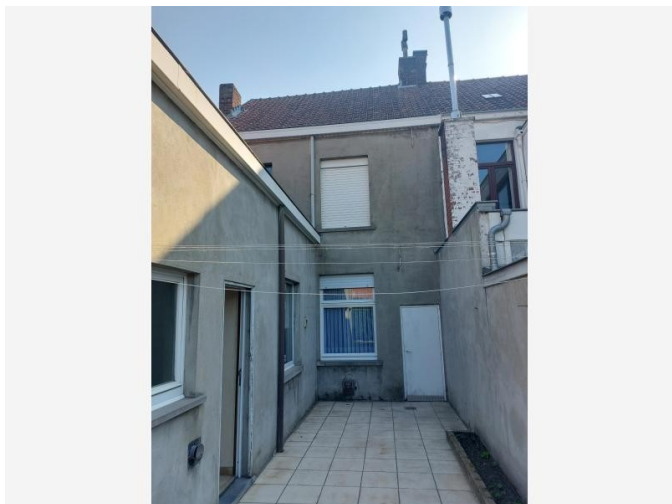
Overzichtsfoto

Detailfoto

Het asbestmateriaal valt onder de mijlpaal van 2034.

Eindbeoordeling materiaalrisico	Laag materiaalrisico en/of verlaagde kans op vezelvrijgave
---------------------------------	--

Gebondenheid	Categorie 1: hechtgebonden in oorsprong
Asbestsoort (vezeltype)	Crocidoliet aanwezig
Asbestconcentratie	Laag (< 50%)
Afschermingsgraad van het gehele materiaal	Geheel of deels vrij aan de buitenlucht
Toestand van het materiaal	Onbeschadigd, niet verweerd

Beschrijving	schouwhoed
Omgeving	Buiten
Primaire drager	Schuin dak
Asbestmateriaal	Schouwhoed, ventilatiekap (anti-windval)
Bindmiddel van asbestmateriaal	Cement
Gebondenheid op basis van bindmiddel	Hecht
Hoeveelheid (gewicht - aantal)	<ul style="list-style-type: none"><li>• 150,00 kg - 2 stuks</li></ul>
Totaal gewicht	300,00 kg
Eenvoudig bereikbaar	Ja
Bevestigingswijze	<ul style="list-style-type: none"><li>• Verlijmd, ingegoten, versmeerd</li></ul>
Identificatiemethode	Vaststelling zonder monsternamen

- Zorg voor een veilig beheer. Vermijd het beschadigen van het asbestmateriaal. Controleer de toestand jaarlijks op wijzigingen.

- Eenvoudige handelingen: mag via doe-het-zelf of door werknemer(s) met opleidingsattest eenvoudige handelingen  
Verwijderen zonder te breken of te beschadigen, verpakken in asbestafvalzakken en wegbrengen naar containerpark mits het in acht nemen van de nodige beschermkledij.

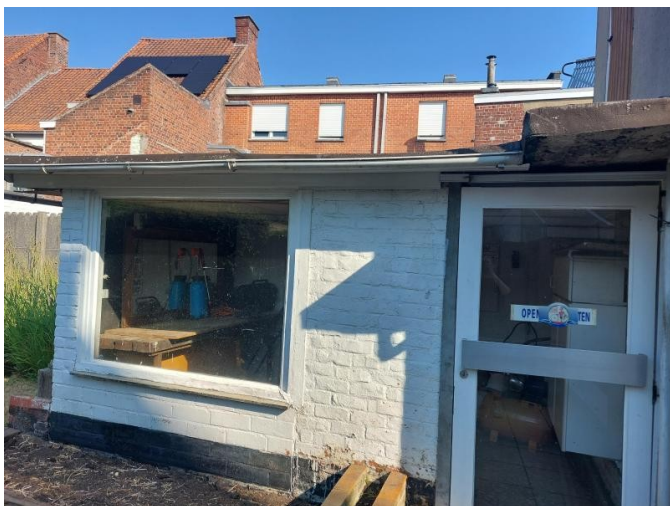
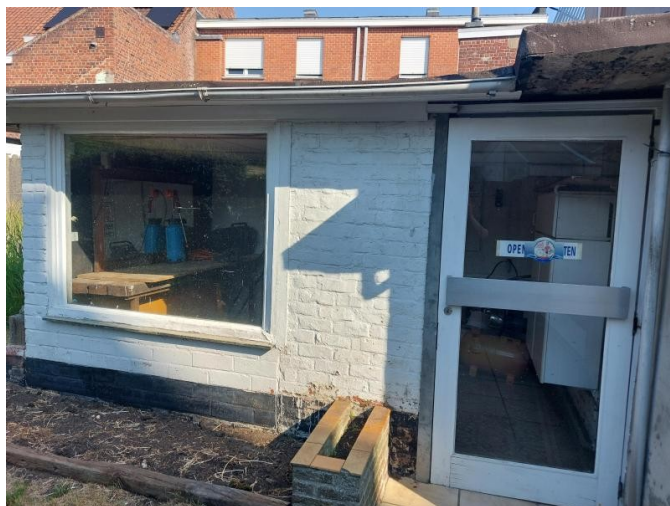
## Fiche 5: Dakdekking plat dak

Overzichtsfoto

Detailfoto

Geen asbest

#	Type	Referentie	Resultaat
5.1	Puntmonster	2335427-01	Geen asbest

Beschrijving	Dakdekking plat dak
Omgeving	Buiten
Primaire drager	Plat dak
Bindmiddel van materiaal	Bitumen (roofing, teer, asfalt)

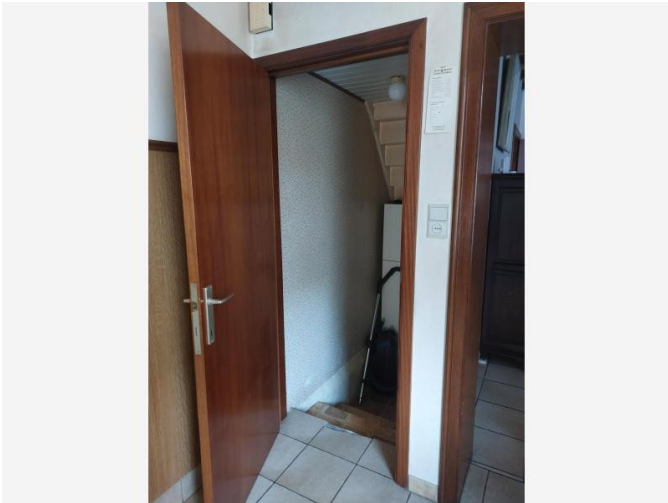
Overzichtsfoto

Detailfoto

Geen asbest

#	Type	Referentie	Resultaat
6.1	Mengmonster	2335427-02	Geen asbest

Beschrijving	muurpleister
Omgeving	Binnen
Primaire drager	Binnenwand
