Asbestinventarisatetest

Baron Domislaan 12, 1852 Grimbergen

Attestnummer : 20240218-000143.000

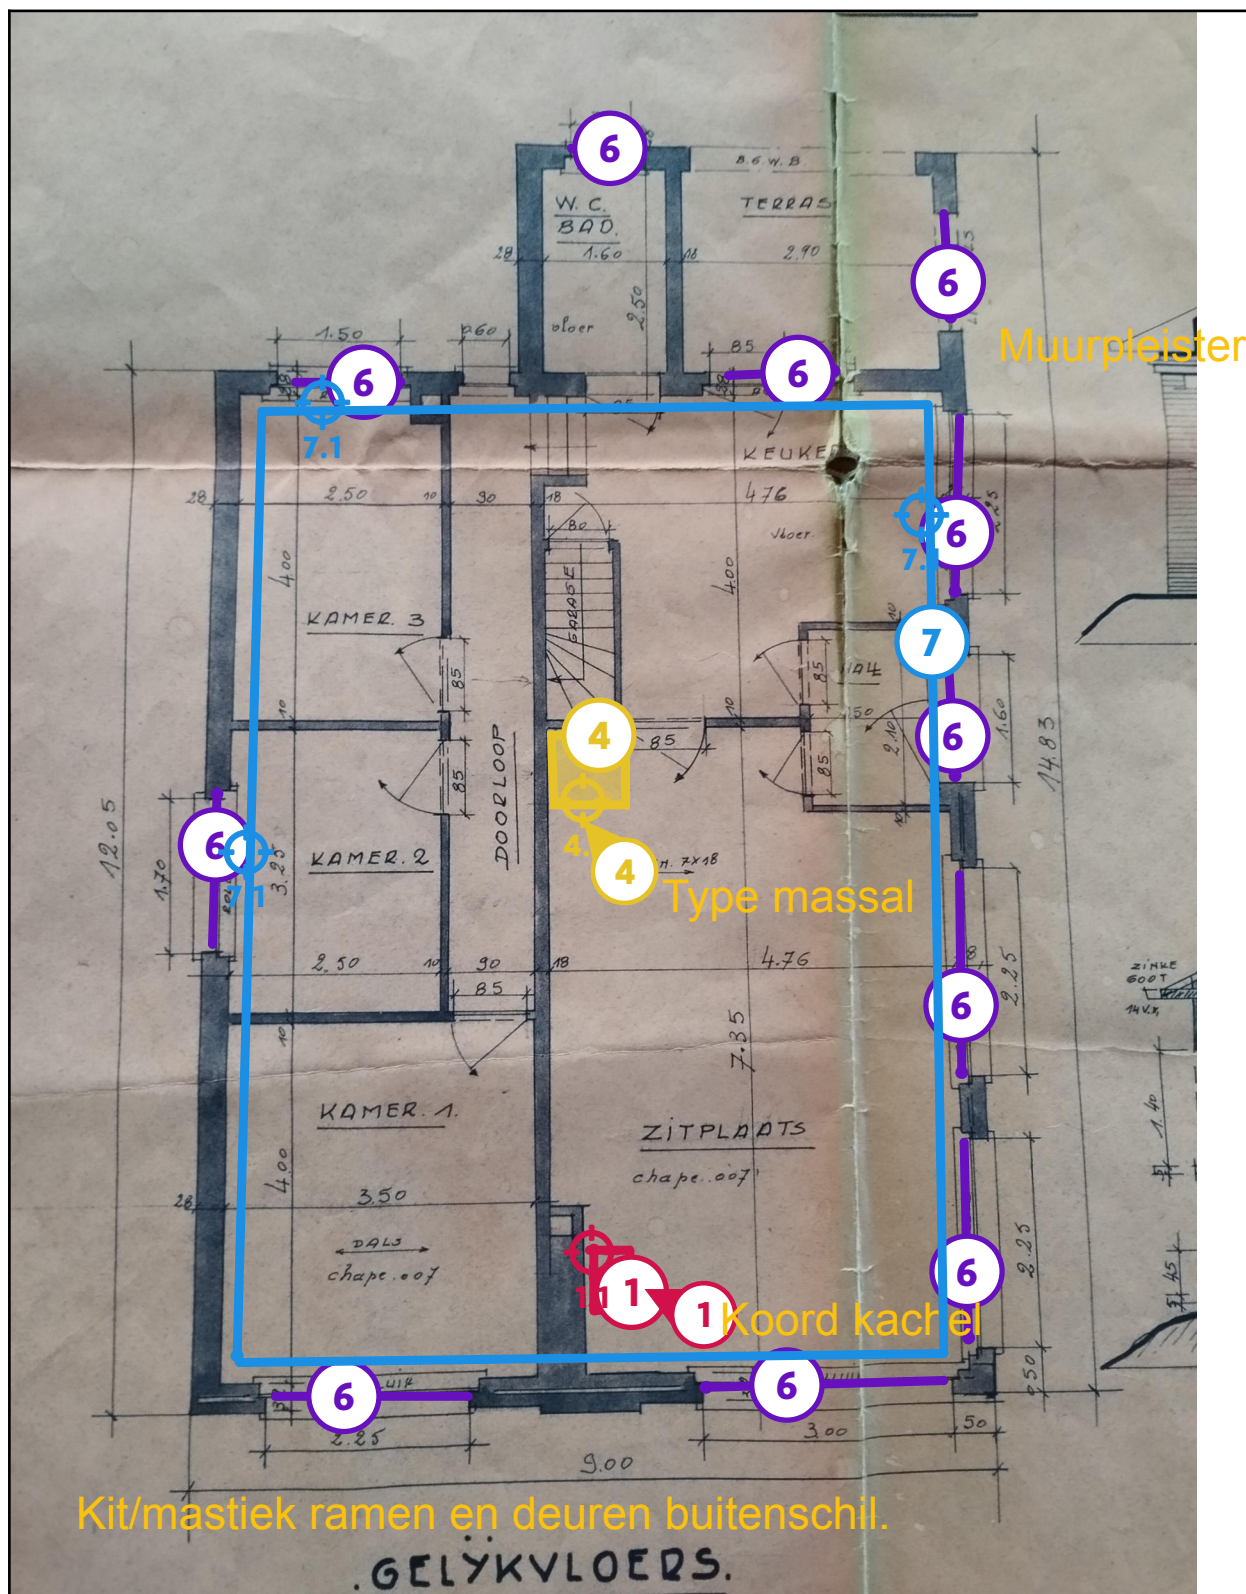
Plan 1.1: Plan woning glv

1. koord kachel	Asbestmateriaal	Dringend verwijderen
1.1 Code: 004	Puntmonster	-
4. platen type massal	Asbestmateriaal	Zorgvuldig beheren
4.1 Code: 002	Puntmonster	-
6. kit/mastiek ramen en deuren	Advies	-
7. muurpleister	Geen asbest	-
7.1 Code: 001	Puntmonster	-

2. bakeliet elektrische installatie	Asbestmateriaal	Zorgvuldig beheren
5. cv-ketel	Advies	-
6. kit/mastiek ramen en deuren	Advies	-

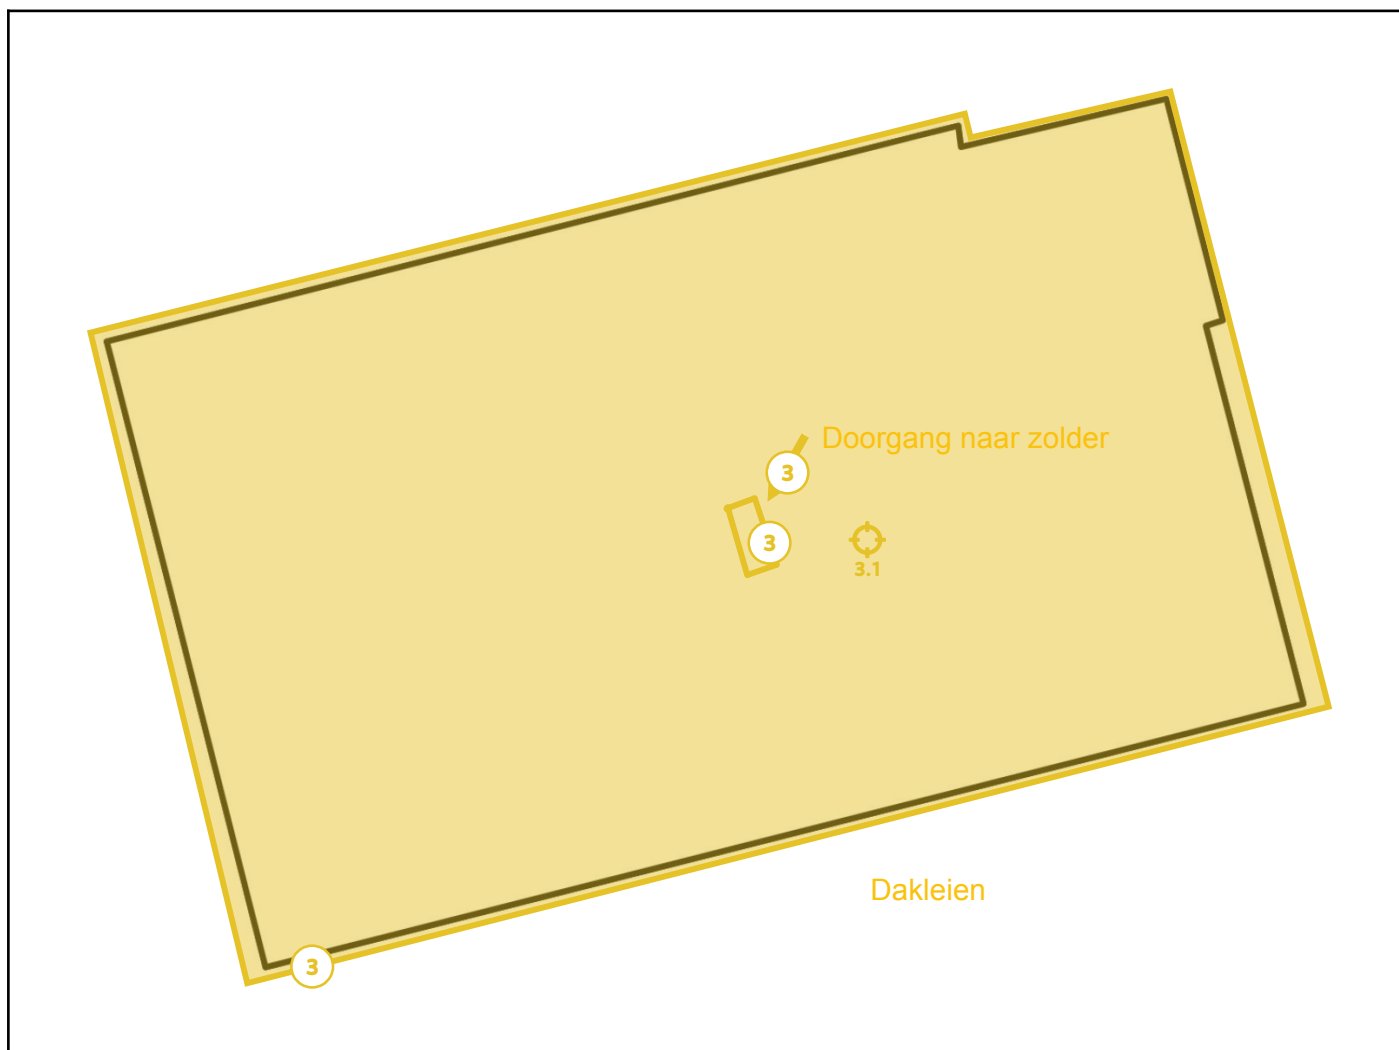
Plan 1.3: Woning plan

Beschrijving	Type	Actie
3. dakleien	Asbestmateriaal	Zorgvuldig beheren
3.1 Code: 003	Puntmonster	-

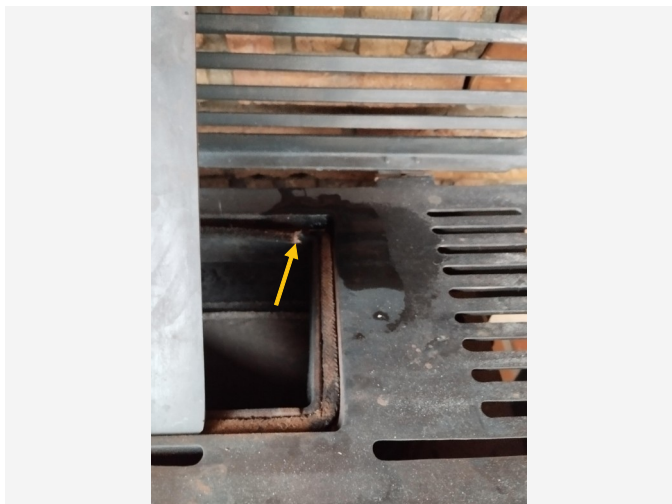
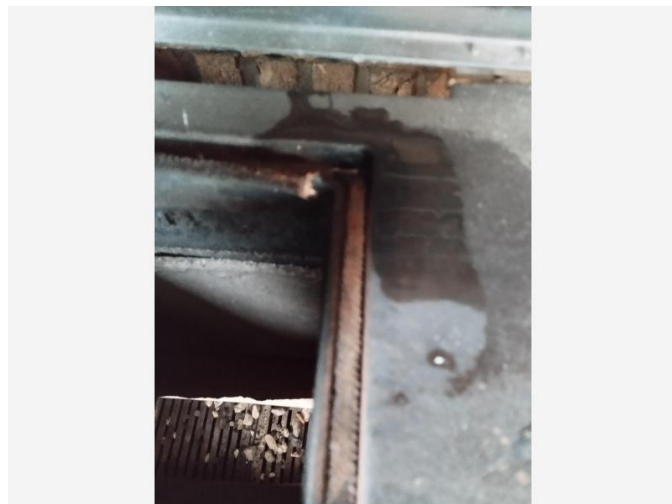
Eindbeoordeling materiaalrisico	Hoog materiaalrisico en/of hoge kans op vezelvrijgave
Opmerking	Enkel risico bij onderhoud van het toestel.

Gebondenheid	Categorie 3: niet-hechtgebonden met weinig of geen matrix
Asbestsoort (vezeltype)	Alleen chrysotiel
Asbestconcentratie	Hoog ($\geq 50\%$)
Afschermingsgraad van het gehele materiaal	Geheel of deels (ook) vrij aan binnenluchtstromen
Toestand van het materiaal	Licht beschadigd, licht verweerd. Intact materiaal type Pical – asbestboard of categorie III 'gebondenheid'

#	Type	Referentie	Resultaat
1.1	Puntmonster	004	Chrysotiel

Beschrijving	koord kachel
Omgeving	Binnen
Primaire drager	HVAC infrastructuur en uitrusting
Asbestmateriaal	Koord, lint, band, strip
Bindmiddel van asbestmateriaal	Weinig of geen bindmiddel (textiel, bevolking, ...)
Gebondenheid op basis van bindmiddel	Niet-hechtgebonden

Hoeveelheid (lengte - omtrek - aantal)	• 1,50 m - 1,00 cm - 1 stuk
Totale oppervlakte	0,015 m ²
Eenvoudig bereikbaar	Ja
Bevestigingswijze	• Geklemd
Identificatiemethode	Vaststelling met monstername
Destructieve handeling voor identificatie	Nee

Dringend verwijderen

- Zorg voor een veilig beheer. Vermijd het beschadigen van het asbestmateriaal. Controleer de toestand jaarlijks op wijzigingen.

- Eenvoudige handelingen: mag via doe-het-zelf of door werknemer(s) met opleidingsattest eenvoudige handelingen
Bij het verwijderen van asbestkoord komt relatief stof vrij, deze kan best verwijderd worden met extra fixatiemiddel en puntafzuiging dmv een stofzuiger met absoluut filter. Asbestkoord behoort tot losgebonden asbestafval en dient selectief naar een erkend verwerkingsbedrijf afgevoerd te worden. (kan niet aangeboden worden op een containerpark) Alle werknemer(s) moeten wel beschikken over een opleidingsattest eenvoudige handelingen 8u. Zie ook link Zie <https://ovam.vlaanderen.be/wie-mag-wat-verwijderen>.

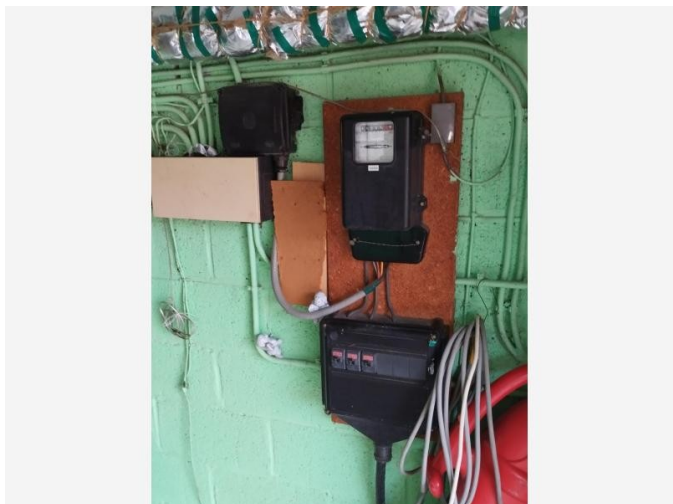
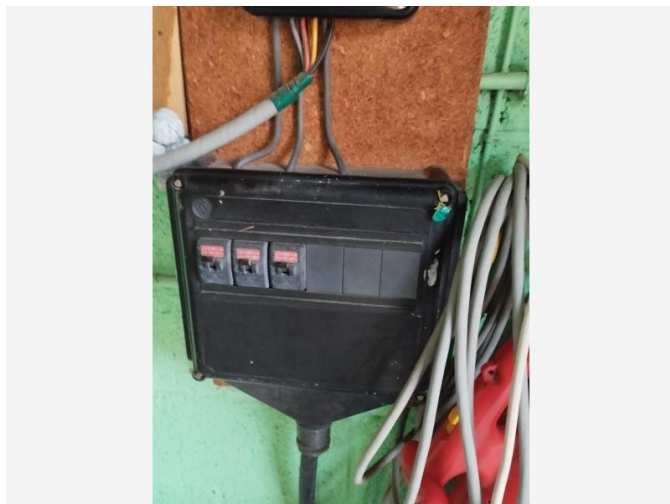
Eindbeoordeling materiaalisico	Laag materiaalisico en/of verlaagde kans op vezelvrijgave
--------------------------------	-----------------------------------------------------------

Gebondenheid	Categorie 1: hechtgebonden in oorsprong
Asbestsoort (vezeltype)	Crocidoliet aanwezig
Asbestconcentratie	Laag (< 50%)
Afschermingsgraad van het gehele materiaal	Geheel of deels (ook) vrij aan de binnenlucht
Toestand van het materiaal	Onbeschadigd, niet verweerd

Beschrijving	bakeliet elektrische installatie
Omgeving	Binnen
Primaire drager	Communicatie en elektrische infrastructuur en uitrusting
Asbestmateriaal	Plaat, paneel, tablet - Type Bakeliet
Bindmiddel van asbestmateriaal	Kunststof of -hars
Gebondenheid op basis van bindmiddel	Hecht
Hoeveelheid (oppervlakte - dikte - aantal)	• 0,30 m ² - 1,00 cm - 1 stuk
Totaal volume	0,003 m ³
Eenvoudig bereikbaar	Ja
Bevestigingswijze	• Geschroefd
Identificatiemethode	Vaststelling zonder monsternamen

Destructieve handeling voor identificatie	Nee
Opmerking	<p>Het is moeilijk te bepalen of de bakeliettoepassingen in de woning ook effectief asbesthoudend zijn (het kan ook gaan om de asbestvrije variant).</p> <p>Er werd geen monster genomen owv beschadiging aan een elektrisch gerelateerde toepassing, extra controle bij verwijdering van het verdacht materiaal. Vermoedelijk zullen de toepassingen verwijderd worden bij aanpassing van het elektriciteitsnetwerk.</p>

Zorgvuldig beheren

- Verwijder dit asbestmateriaal zo snel mogelijk. Volg de toestand goed op.
- Voer bijkomende staalname(s) uit.

- Eenvoudige handelingen: mag via doe-het-zelf of door werknemer(s) met opleidingsattest eenvoudige handelingen
Afgesloten of verzegelde kast --> EH opgeleid techniek personeel 8u basisopleiding asbest.

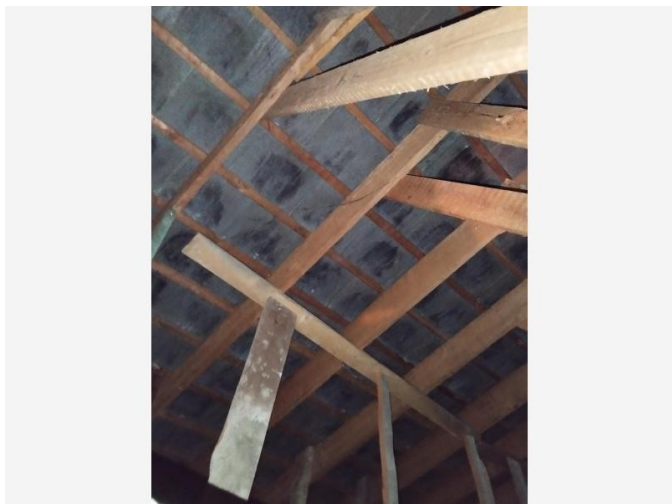
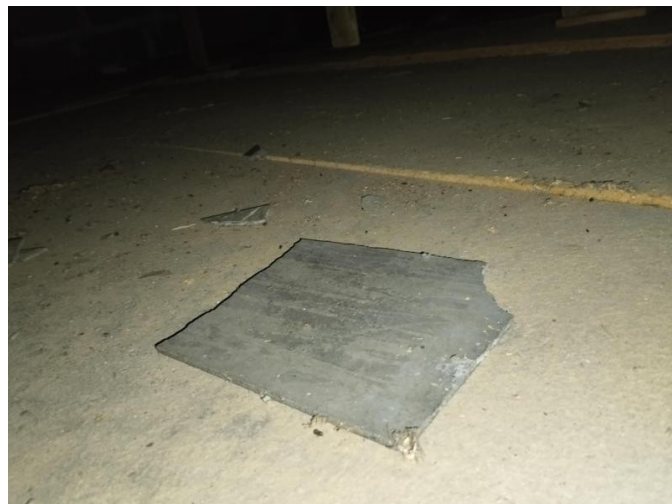
De leien liggen onder de pannen en zijn niet te verwijderen langs de zolder

Eindbeoordeling materiaalrisico	Laag materiaalrisico en/of verlaagde kans op vezelvrijgave
---------------------------------	------------------------------------------------------------

Gebondenheid	Categorie 1: hechtgebonden in oorsprong
Asbestsoort (vezeltype)	Alleen chrysotiel
Asbestconcentratie	Laag (< 50%)
Afschermingsgraad van het gehele materiaal	Geheel of deels (ook) vrij aan de binnenlucht
Toestand van het materiaal	Licht beschadigd, licht verweerd. Intact materiaal type Pical – asbestboard of categorie III 'gebondenheid'

#	Type	Referentie	Resultaat
3.1	Puntmonster	003	Chrysotiel

Beschrijving	dakleien
Omgeving	Binnen
Primaire drager	Schuin dak
Asbestmateriaal	Dak- en gevelbekleding - Lei, shingle

Bindmiddel van asbestmateriaal	Cement
Gebondenheid op basis van bindmiddel	Hecht
Hoeveelheid (oppervlakte - aantal)	<ul style="list-style-type: none"> • 110,00 m² - 1 stuk
Totale oppervlakte	110,00 m ²
Eenvoudig bereikbaar	<p>Nee</p> <ul style="list-style-type: none"> • Het asbestmateriaal is bedekt (uitgezonderd laag verf, coating, behang, kunststof, textiel) en het wegnemen van het bedekkende materiaal kan niet zonder het bedekkende materiaal te beschadigen.
Bevestigingswijze	<ul style="list-style-type: none"> • Genageld, geniet
Identificatiemethode	Vaststelling met monstername
Destructieve handeling voor identificatie	Nee
Opmerking	<p>Thv de zolder was een daklei los. Deze werd bemonsterd.</p> <p>Het leien dak is bedekt met dakpannen (geen datum gekend) Leien zijn enkel zichtbaar thv de zolder.</p>

Zorgvuldig beheren

- Zorg voor een veilig beheer en verwijder dit asbestmateriaal wanneer het bij werken eenvoudig bereikbaar wordt. Controleer de toestand jaarlijks op wijzigingen.

- Eenvoudige handelingen: mag via doe-het-zelf of door werknemer(s) met opleidingsattest eenvoudige handelingen
Dragen van de nodige beschermingsmiddelen (mondmasker ffp3, handschoenen, tyvec). Verwijder eerst de dakpannen. Bevochtig de leien en voorzichtig verwijderen, niet breken, niet gooien, onmiddellijk verpakken of voorzichtig in container met asbestbag plaatsen.

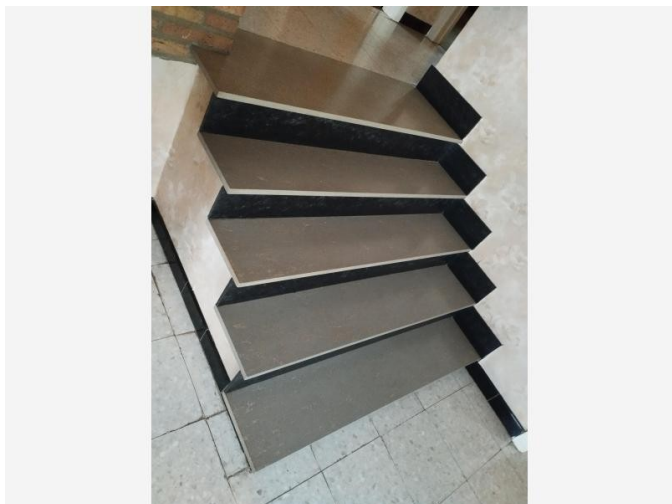
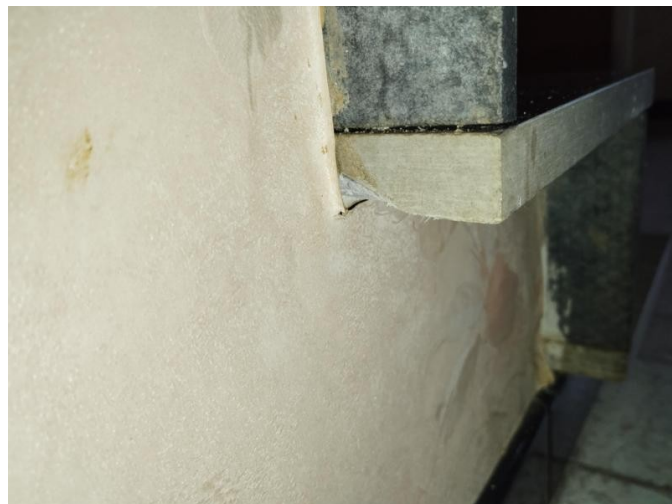
Eindbeoordeling materiaalrisico	Zeer laag materiaalrisico en/of zeer lage kans op vezelvrijgave
---------------------------------	-----------------------------------------------------------------

Gebondenheid	Categorie 1: hechtgebonden in oorsprong
Asbestsoort (vezeltype)	Alleen chrysotiel
Asbestconcentratie	Laag (< 50%)
Afschermingsgraad van het gehele materiaal	Geheel of deels (ook) vrij aan de binnenlucht
Toestand van het materiaal	Onbeschadigd, niet verweerd

#	Type	Referentie	Resultaat
4.1	Puntmonster	002	Chrysotiel

Beschrijving	platen type massal
Omgeving	Binnen
Primaire drager	Vloer
Asbestmateriaal	Plaat, paneel, tablet - Type Massal
Bindmiddel van asbestmateriaal	Cement
Gebondenheid op basis van bindmiddel	Hecht

Hoeveelheid (oppervlakte - dikte - aantal)	• 2,50 m ² - 1,00 cm - 1 stuk
Totaal volume	0,025 m ³
Eenvoudig bereikbaar	Ja
Bevestigingswijze	• Verlijmd, ingegoten, versmeerd
Identificatiemethode	Vaststelling met monstername
Destructieve handeling voor identificatie	Nee

Zorgvuldig beheren

- Zorg voor een veilig beheer. Vermijd het beschadigen van het asbestmateriaal. Controleer de toestand jaarlijks op wijzigingen.

- Eenvoudige handelingen: mag via doe-het-zelf of door werknemer(s) met opleidingsattest eenvoudige handelingen
De platen kunnen voorzichtig losgebeiteld worden, extra bevochtigen om stof te voorkomen + dragen van de nodige beschermingsmiddelen (mondmasker ffp3, handschoenen, tyvec) Bij de gemeente/containerpark afsluitzakken halen om dubbel in te pakken en af te voeren naar het containerpark als hechtgebonden asbestafval.

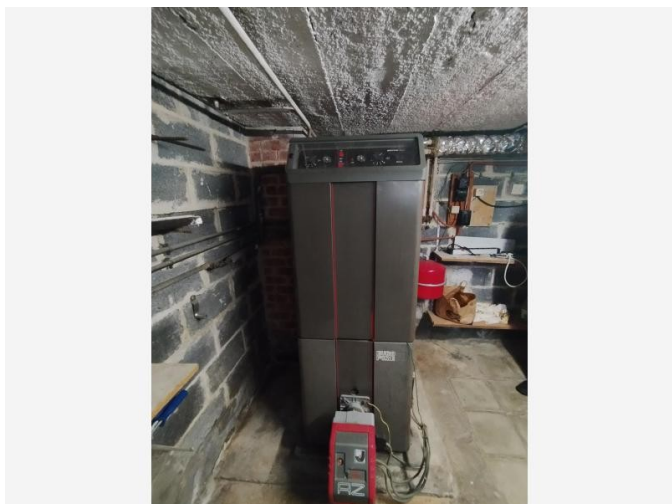
Vrije foto

De ketel van het merk Bertone (bouwjaar 1993) werd opgezocht in het IAD Online bronnenboek, er zijn geen resultaten gevonden. Laat de ketel controleren door een opgeleid techniker (basis 8u asbest).

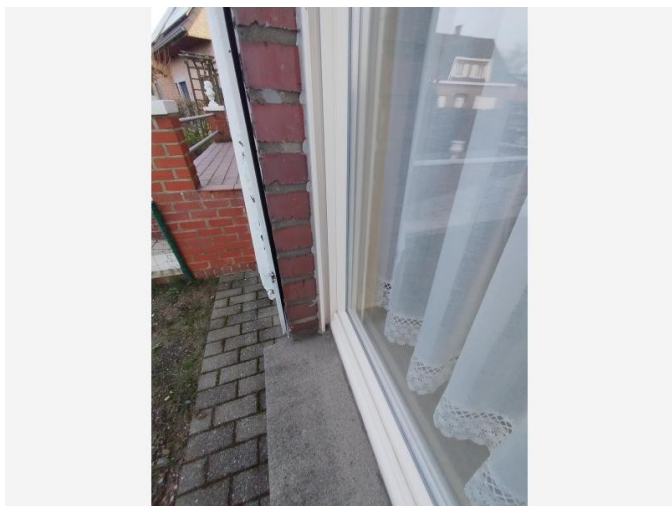
Vrije foto

De gebruikte siliconen kit is niet asbestverdacht.

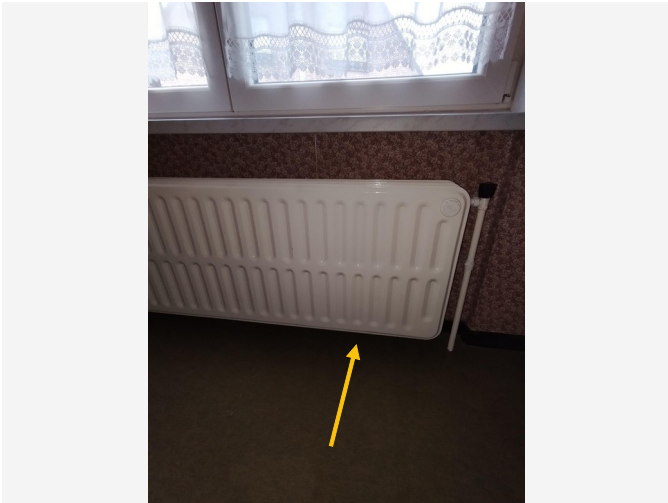
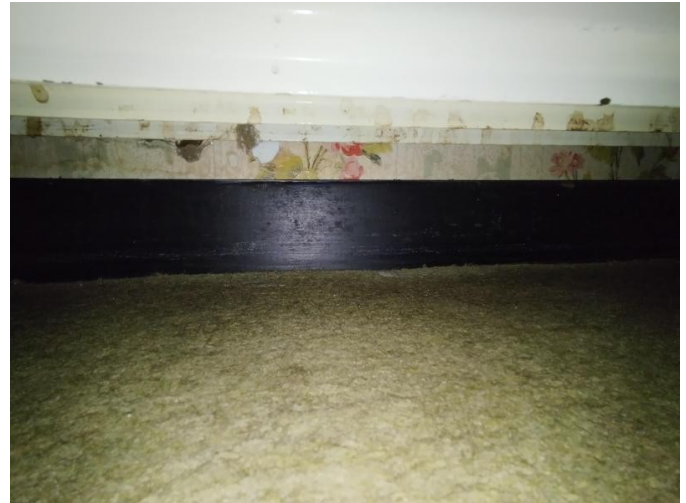
Fiche 7: muurpleister

Geen asbest

#	Type	Referentie	Resultaat
7.1	Puntmonster	001	Geen asbest

Beschrijving	muurpleister
Omgeving	Binnen
Primaire drager	Binnenwand
Bindmiddel van materiaal	Cement

Gebondenheid op basis van bindmiddel	Hecht
Hoeveelheid (oppervlakte - dikte - aantal)	• 140,00 m ² - 1,00 cm - 1 stuk
Totaal volume	1,40 m ³
Identificatiemethode	Vaststelling met monstername
Destructieve handeling voor identificatie	Nee
Opmerking	<p>Geen pleisterwerk in de woning. Alle wanden zijn met een cementen smeerlaag bedekt.</p> <p>Volgens het inspectieprotocol is een monstername van de wandbekleding (cement) verplicht om dit te identificeren als niet-asbesthoudend.</p> <p>Locatie staalnames: individuele ruimte: 2 slaapkamers (om voldoende controlemateriaal labo) / natte ruimte: keuken / stookplaats: garage - geen pleisterwerk (stenen) / traphal: geen pleisterwerk (beton).</p> <p>De vermelde oppervlaktes en volumes betreffen een beredeneerde schatting. Er worden geen rechten verleend aan deze oppervlaktes/volumes. De dikte is een schatting die voorkomt uit de monsterplaatsen en is daarom niet altijd representatief.</p>
