# Asbestinventarisatetest

Menenstraat 16/nvt, 8980 Zonnebeke

Attestnummer : 20240110-000281.000

Uitgegeven op : 10.01.2024

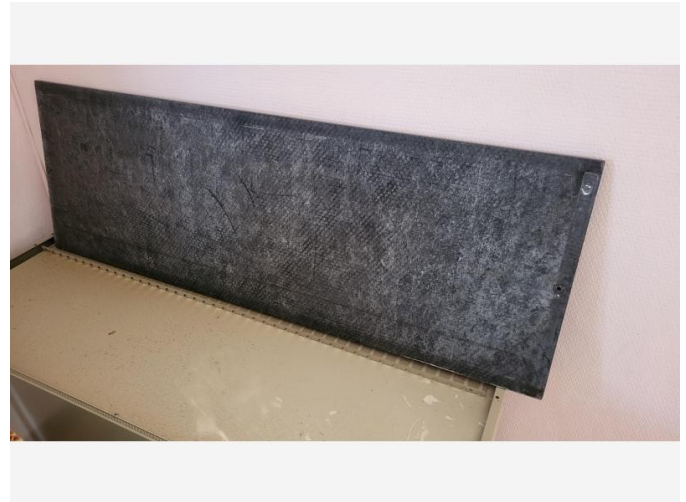
Overzichtsfoto

Detailfoto

Eindbeoordeling materiaalrisico	Laag materiaalrisico en/of verlaagde kans op vezelvrijgave
---------------------------------	--

Gebondenheid	Categorie 1: hechtgebonden in oorsprong
Asbestsoort (vezeltype)	Crocidoliet aanwezig
Asbestconcentratie	Laag (< 50%)
Afschermingsgraad van het gehele materiaal	Geheel of deels (ook) vrij aan binnenluchtstromen
Toestand van het materiaal	Onbeschadigd, niet verweerd

Beschrijving	Afdek radiatoren
Omgeving	Binnen
Primaire drager	HVAC infrastructuur en uitrusting
Asbestmateriaal	Plaat, paneel, tablet - Generiek
Bindmiddel van asbestmateriaal	Cement
Gebondenheid op basis van bindmiddel	Hecht
Hoeveelheid (oppervlakte - dikte - aantal)	• 2,00 m <sup>2</sup> - 1,00 cm - 1 stuk
Totaal volume	0,02 m <sup>3</sup>
Eenvoudig bereikbaar	Ja
Bevestigingswijze	• Los (al dan niet bedekt)
Identificatiemethode	Vaststelling zonder monsternamen

Het asbestmateriaal valt onder de mijlpaal van 2040.

- Zorg voor een veilig beheer. Vermijd het beschadigen van het asbestmateriaal. Controleer de toestand jaarlijks op wijzigingen.

- Eenvoudige handelingen: mag via doe-het-zelf of door werknemer(s) met opleidingsattest eenvoudige handelingen  
In binnenruimtes mag u toepassingen met hechtgebonden asbest verwijderen die niet beschadigd zijn. Dat betekent dat het materiaal volledig intact is en er geen vrije asbestvezels zichtbaar zijn. Opgelet: ook tijdens het verwijderen moet de asbesttoepassing intact blijven. Hou rekening met de te nemen persoonlijke beschermingsmiddelen.

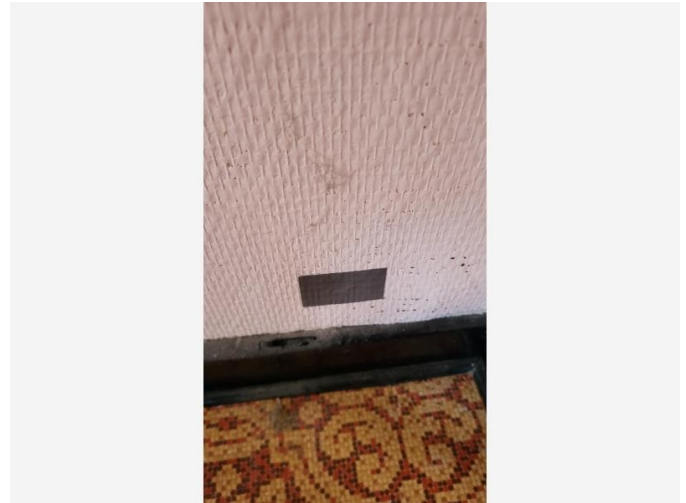
Overzichtsfoto

Detailfoto

Geen asbest

#	Type	Referentie	Resultaat
7.1	Mengmonster	2410434-02	Geen asbest

Beschrijving	Pleisterwerk wanden
Omgeving	Binnen
Primaire drager	Binnenwand
