# Asbestinventarisatetest

Hospitaalstraat 15, 9900 Eeklo

Attestnummer : 20240127-000098.000

Uitgegeven op : 27.01.2024

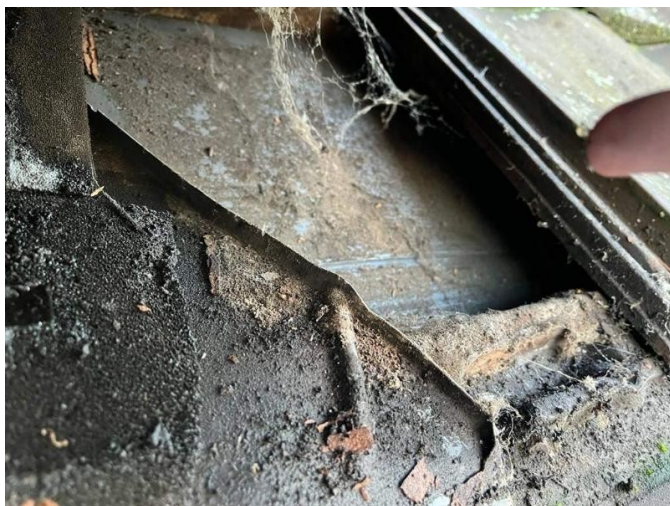
Vrije foto

Onderdak is een harde plastic en is dus niet asbestverdacht.

Identificatiemethode	Vaststelling & expertise (niet-asbestverdacht)
Primaire drager	Schuin dak
(Asbest)materiaal	Dak- en gevelbekleding - Plaat

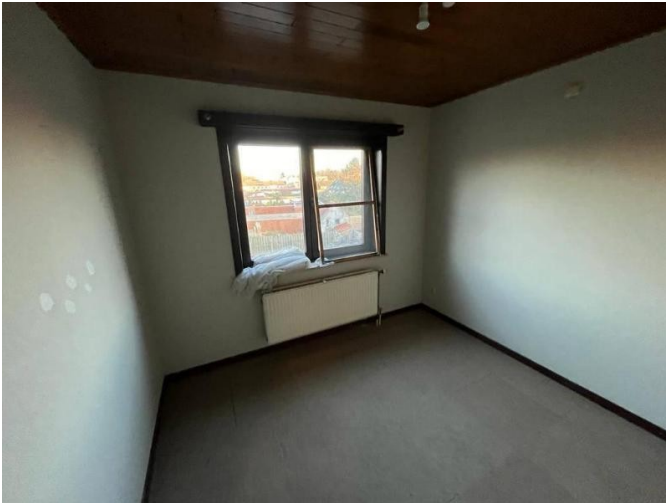
## Fiche 3: Pleisterwerk muren

Geen asbest

#	Type	Referentie	Resultaat
3.1	Mengmonster	M01	Geen asbest

<b>Primaire drager</b>	Wand buitenschil
<b>Bindmiddel van materiaal</b>	Gips - kalk
<b>Gebondenheid op basis van bindmiddel</b>	Niet-hechtgebonden
<b>Hoeveelheid (oppervlakte - dikte - aantal)</b>	• 450,00 m <sup>2</sup> - 1,00 cm - 1 stuk
<b>Totaal volume</b>	4,50 m <sup>3</sup>
<b>Identificatiemethode</b>	Vaststelling met monstername
<b>Destructieve handeling voor identificatie</b>	Nee

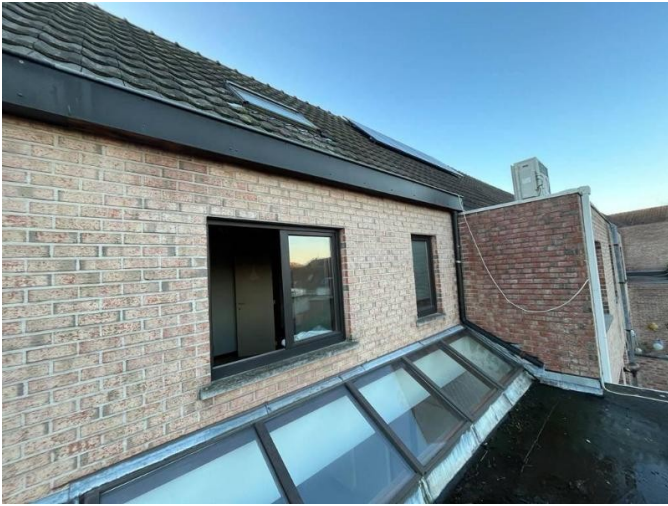
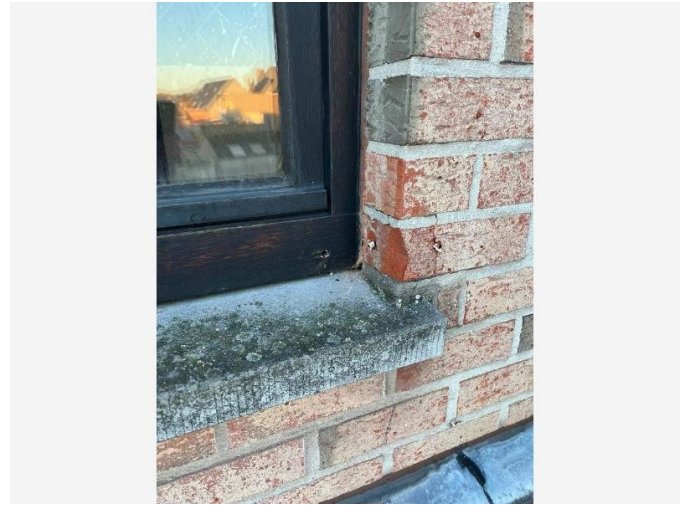
## Fiche 5: Mastiek tussen raam en gevel

Geen asbest

#	Type	Referentie	Resultaat
5.1	Puntmonster	M03	Geen asbest

Beschrijving	Mastiek tussen raam en gevel
Omgeving	Buiten
Primaire drager	Wandopening verticaal (raam, deur, ...)
Bindmiddel van materiaal	Kitten, mastiek, pasta

<b>Gebondenheid op basis van bindmiddel</b>	Hecht
<b>Hoeveelheid (gewicht - aantal)</b>	• 0,50 kg - 1 stuk
<b>Totaal gewicht</b>	0,50 kg
<b>Identificatiemethode</b>	Vaststelling met monstername
<b>Destructieve handeling voor identificatie</b>	Nee

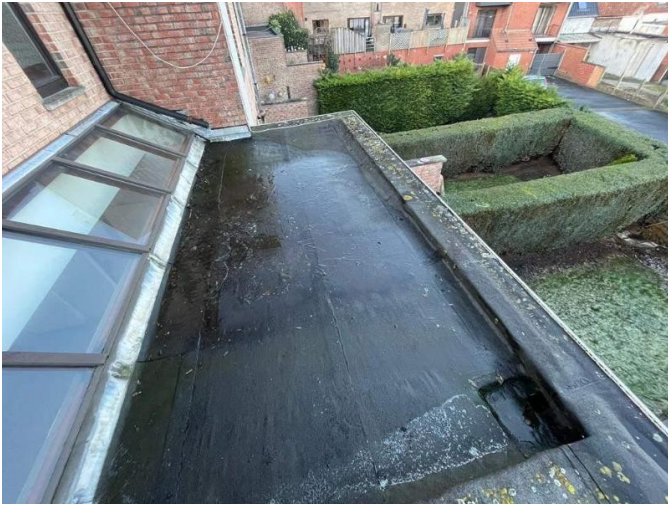
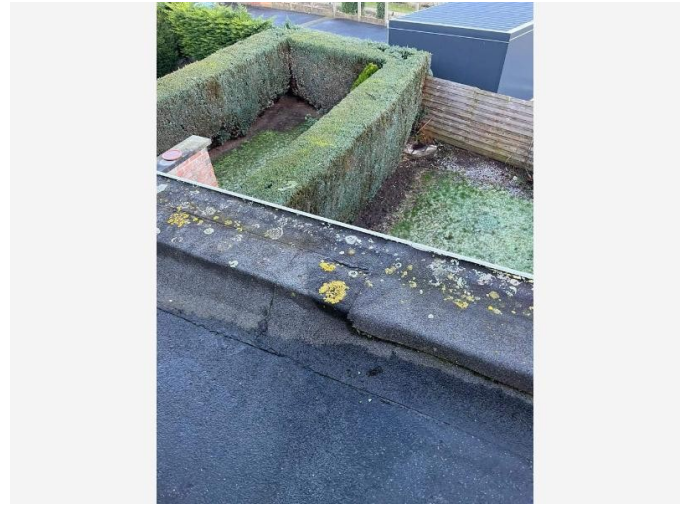
## Fiche 6: Roofing plat dak

Geen asbest

#	Type	Referentie	Resultaat
6.1	Puntmonster	M04	Geen asbest

Beschrijving	Roofing plat dak
Omgeving	Buiten
Primaire drager	Plat dak

<b>Bindmiddel van materiaal</b>	Bitumen (roofing, teer, asfalt)
<b>Gebondenheid op basis van bindmiddel</b>	Hecht
<b>Hoeveelheid (oppervlakte - aantal)</b>	• 17,00 m <sup>2</sup> - 1 stuk
<b>Totale oppervlakte</b>	17,00 m <sup>2</sup>
<b>Identificatiemethode</b>	Vaststelling met monstername
<b>Destructieve handeling voor identificatie</b>	Nee
