Asbestinventarisatetest

Heidelaan 49/0201, 3001 Leuven

Attestnummer : 20230413-000328.000

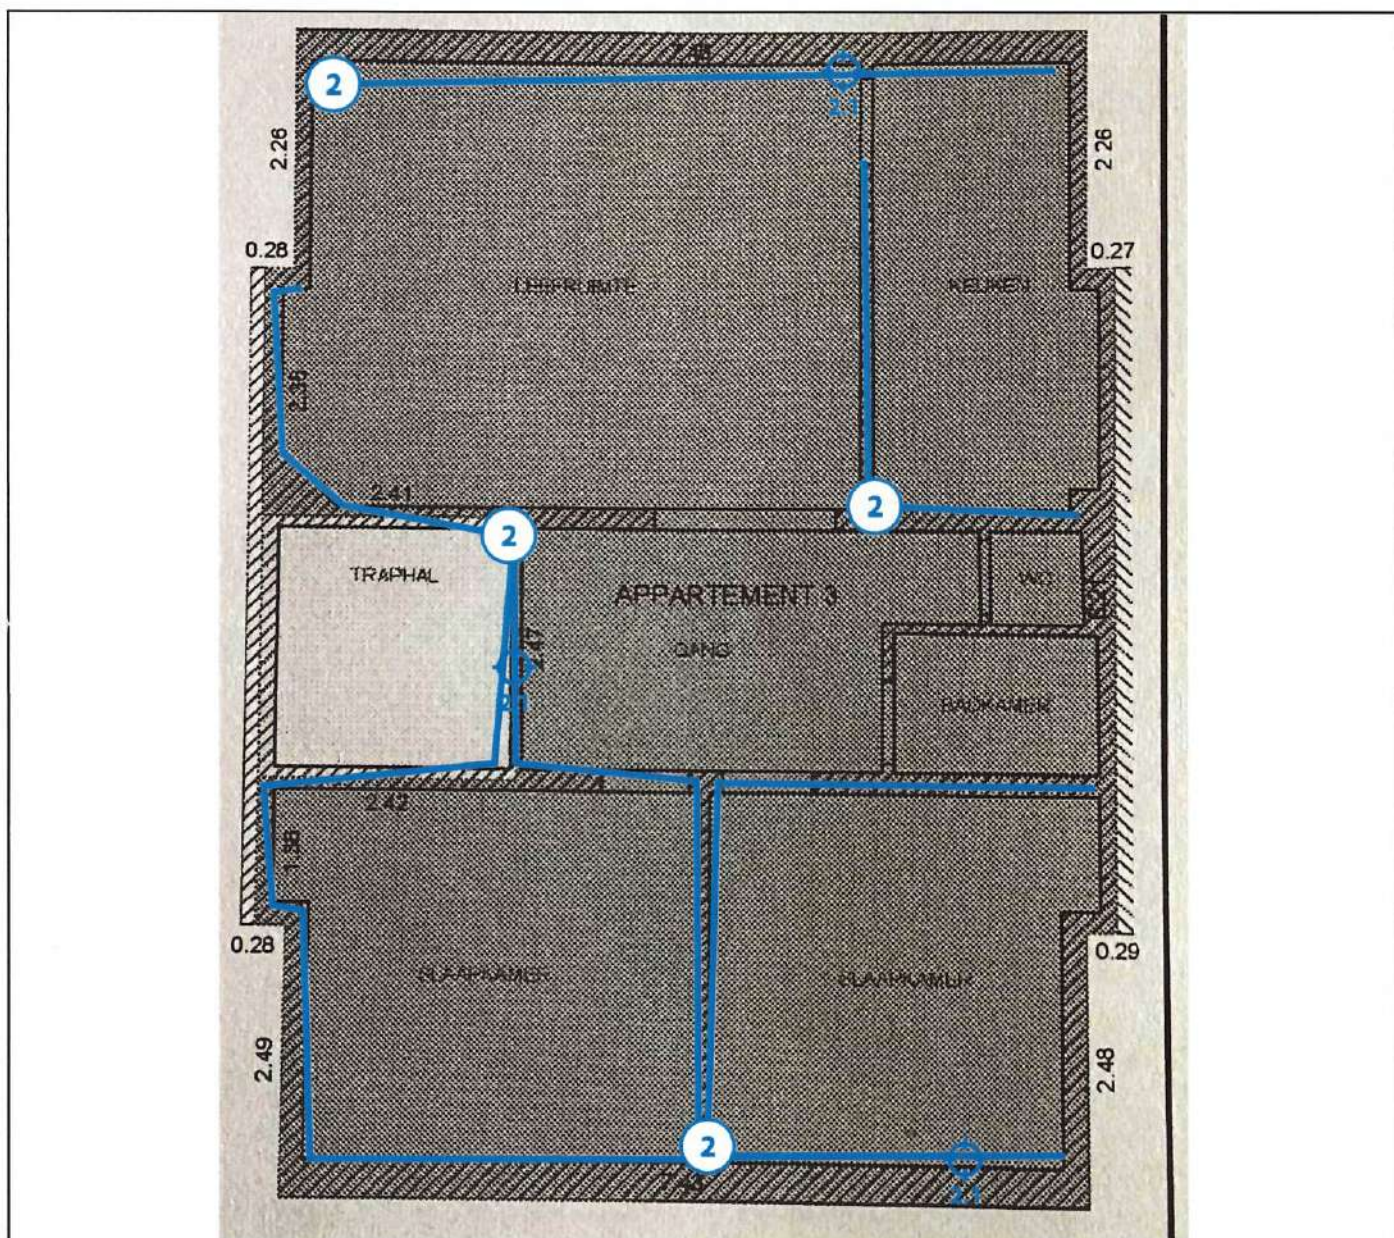
Plan 1.1: appartement

Beschrijving	Type	Actie
2. Pleisterwerk muren	Geen asbest	-
2.1 Code: 23001/01	Mengmonster	-

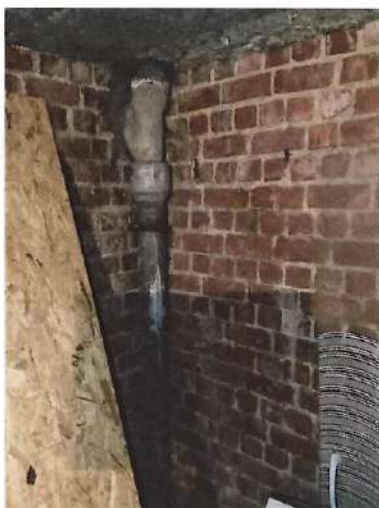
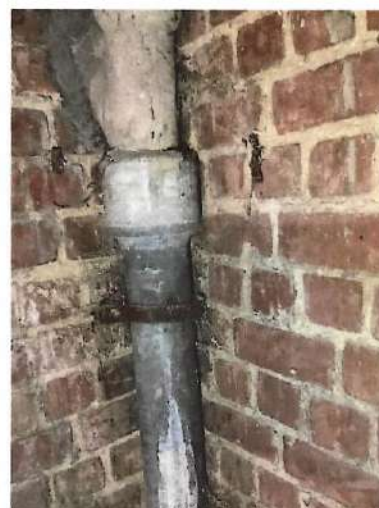
1. Buis garage

Asbestmateriaal

Overzichtsfoto

Detailfoto

Het asbestmateriaal valt onder de mijlpaal van 2040.

Verwijderen

- Zorg voor een veilig beheer. Vermijd het beschadigen van het asbestmateriaal. Controleer de toestand jaarlijks op wijzigingen.

- Eenvoudige handelingen: enkel door erkend asbestverwijderaar
Moet afgebroken worden

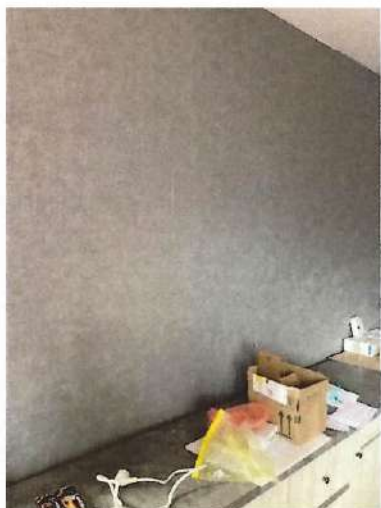
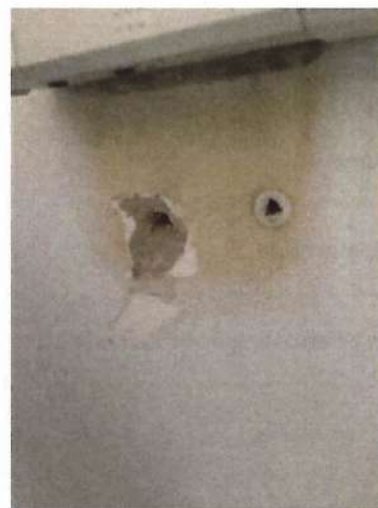
Fiche 2: Pleisterwerk muren

Geen asbest

Overzichtsfoto

Detailfoto

#	Type	Referentie	Resultaat
2.1	Mengmonster	23001/01	Geen asbest

Beschrijving	Pleisterwerk muren
Omgeving	Binnen
Primaire drager	Binnenwand
Bindmiddel van materiaal	Gips - kalk
