**Betreft: Conformiteitsonderzoek Bruggestraat 248 bus 0101, 8930 Meneen**

# Fotoverslag: Technische vaststellingen

# TECHNISCH VERSLAG VAN HET ONDERZOEK VAN DE KWALITEIT VAN ZELFSTANDIGE WONINGEN

Overzicht van de gebreken van het onderzoek in entiteit Bruggestraat 248 bus 0101, 8930 Menen met een eindbeoordeling **ongeschikt/onbewoonbaar**.

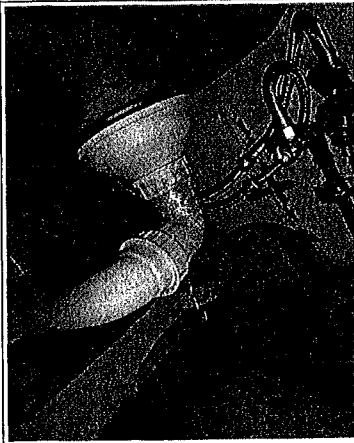
Foto 10: 182: gootsteen (met aanvoer van warm en koud drinkbaar water)  
- sifon van gootsteen in de keuken afgedicht met plakband

**182:** - De sifon van de gootsteen in de keuken is momenteel afgedicht met plakband door een mogelijks lek. Dit houdt in dat deze niet aangesloten is volgens de regels der kunst.
