# Asbestinventarisatetest

Kortrijkstraat 191, 8560 Wevelgem

Attestnummer : 20231213-000079.001

Uitgegeven op : 10.01.2024

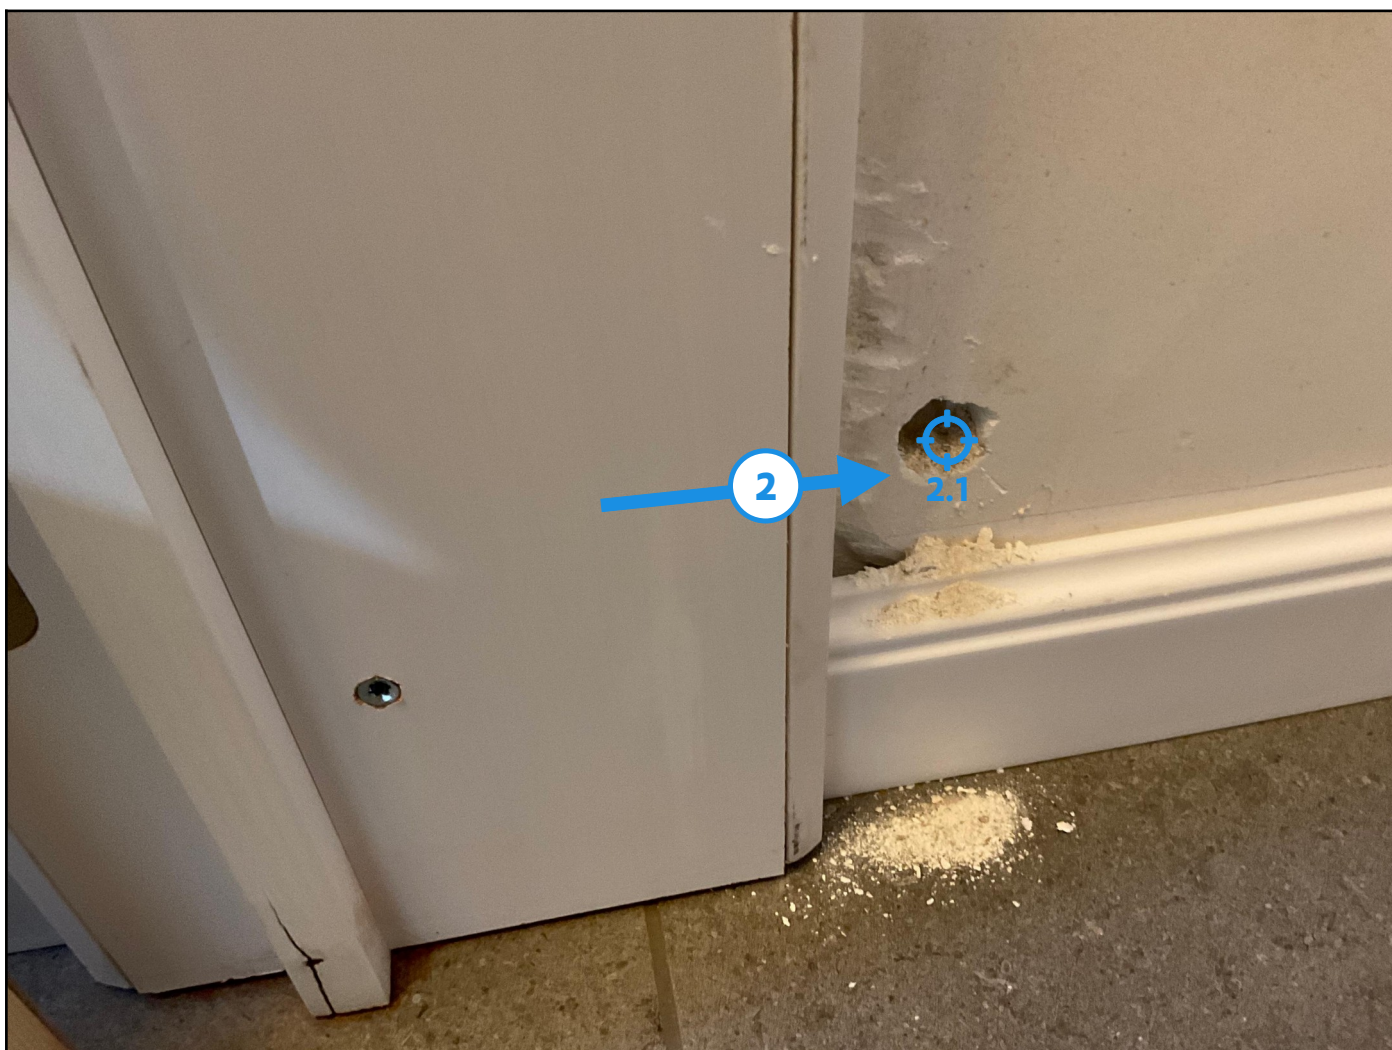
## Plan 1.2: Staal name berging

Beschrijving	Type	Actie
2. Pleister muren	Geen asbest	-
2.1 Code: 2359827-01	Mengmonster	-

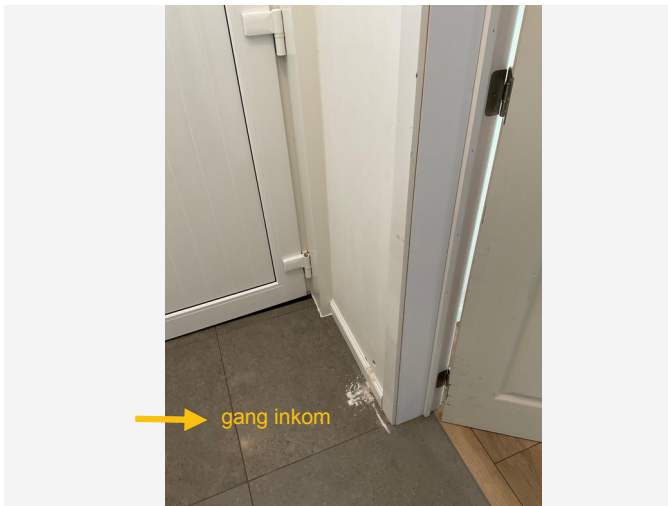
## Fiche 2: Pleister muren

Geen asbest

#	Type	Referentie	Resultaat
2.1	Mengmonster	2359827-01	Geen asbest

Beschrijving	Pleister muren
Omgeving	Binnen
Primaire drager	Binnenwand

<b>Bindmiddel van materiaal</b>	Gips - kalk
<b>Gebondenheid op basis van bindmiddel</b>	Niet-hechtgebonden
<b>Hoeveelheid (oppervlakte - dikte - aantal)</b>	• 120,00 m <sup>2</sup> - 1,00 cm - 1 stuk
<b>Totaal volume</b>	1,20 m <sup>3</sup>
<b>Identificatiemethode</b>	Vaststelling met monstername
<b>Destructieve handeling voor identificatie</b>	Nee
<b>Opmerking</b>	De meeste muren zijn voorgezet met gyprox wanden (metal stud). Alle plafonds verlaagd met gyprox , volledig gerenoveerde woning uitgezonderd onderdak
