# Asbestinventarisatetest

Waalpoelstraat 14, 9960 Assenede

Attestnummer : 20230215-000434.000

Uitgegeven op : 15.02.2023

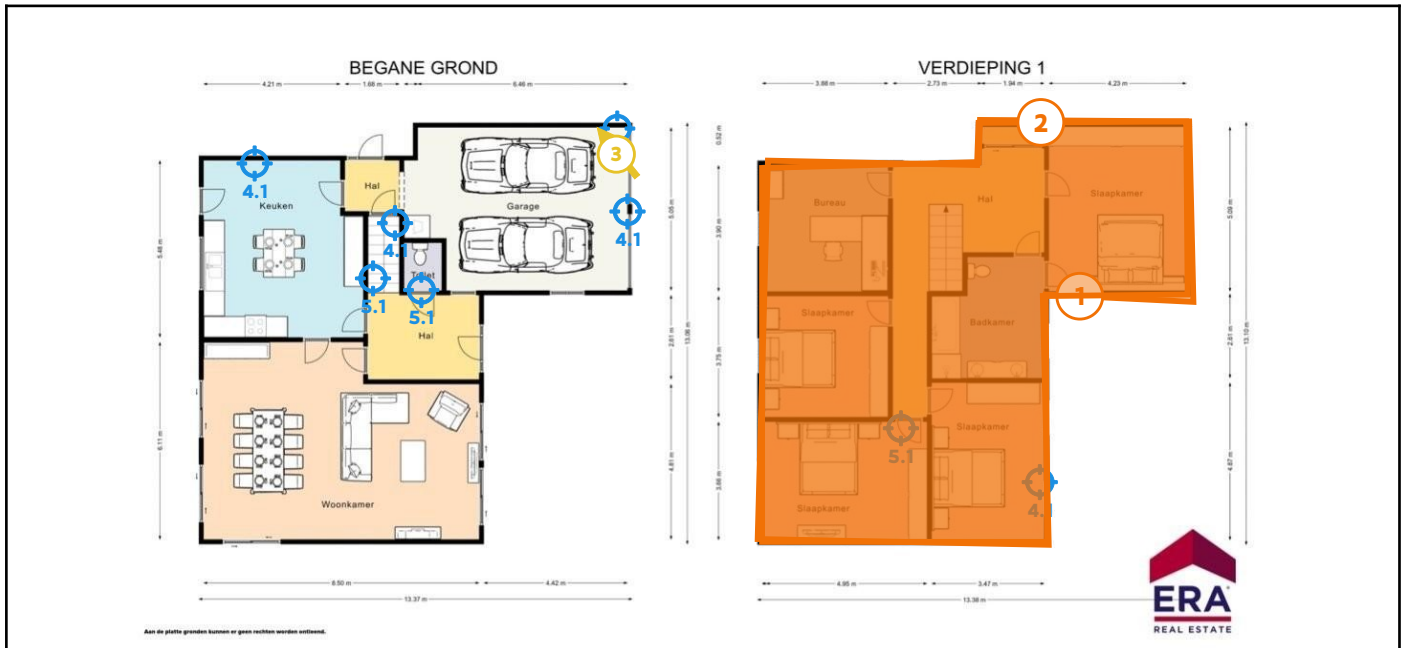
# Plan 1.1: Grondplan

Beschrijving	Type	Actie
1. Asbestcement leien	Asbestmateriaal	Verwijderen
2. Asbestcement onderdak	Asbestmateriaal	Verwijderen
3. Bakeliet omkasting	Asbestmateriaal	Zorgvuldig beheren
4. Pleisterwerk muren	Geen asbest	-
4.1 Code: 1	Mengmonster	-
5. Pleisterwerk plafond	Geen asbest	-
5.1 Code: 2	Mengmonster	-

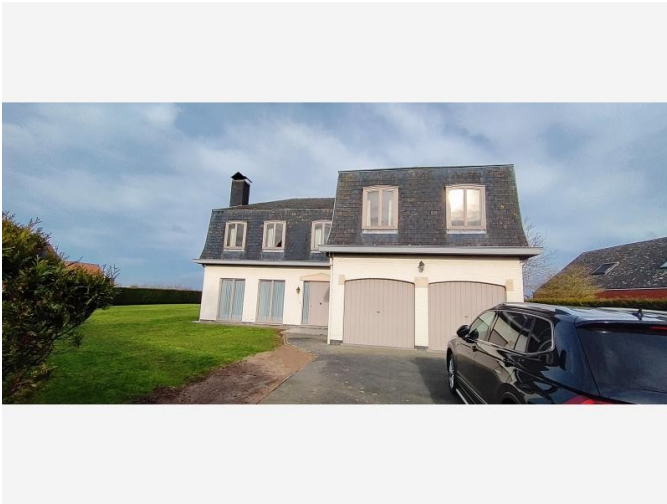
Eindbeoordeling materiaalrisico	Verhoogd materiaalrisico en/of verhoogde kans op vezelvrijgave
---------------------------------	--

Gebondenheid	Categorie 1: hechtgebonden in oorsprong
Asbestsoort (vezeltype)	Crocidoliet aanwezig
Asbestconcentratie	Laag (< 50%)
Afschermingsgraad van het gehele materiaal	Geheel of deels vrij aan de buitenlucht
Toestand van het materiaal	Matig beschadigd, matig verweerd

Beschrijving	Asbestcement leien
Omgeving	Buiten
Primaire drager	Schuin dak
Asbestmateriaal	Dak- en gevelbekleding - Lei, shingle
Bindmiddel van asbestmateriaal	Cement
Gebondenheid op basis van bindmiddel	Hecht
Hoeveelheid (oppervlakte - aantal)	• 180,00 m <sup>2</sup> - 1 stuk
Totale oppervlakte	180,00 m <sup>2</sup>
Eenvoudig bereikbaar	Ja

<b>Bevestigingswijze</b>	• Geklemd
<b>Identificatiemethode</b>	Vaststelling zonder monstername
<b>Destructieve handeling voor identificatie</b>	Nee

Het asbestmateriaal valt onder de mijlpaal van 2034.

Verwijderen

- Verwijder dit asbestmateriaal zo snel mogelijk. Volg de toestand goed op.
- Hemelwater dat afspoelt van asbestcement daken of gevels kan asbestdeeltjes bevatten. Gebruik het enkel voor gesloten circuits (bv. spoelen toiletten). Reinig na het vervangen van het dak of de gevel de dakgoten en regenwaterput of -ton om asbesthoudend sediment of slib te verwijderen
- Voer bijkomende staalname(s) uit.

- Eenvoudige handelingen: mag via doe-het-zelf of door werknemer(s) met opleidingsattest eenvoudige handelingen  
Deze toepassing is te verwijderen zonder deze te breken. Draag een mondmasker met P3 filter, handschoenen, een overall categorie 3 type 5/6 tijdens het verwijderen. Vervolgens moet het materiaal luchtdicht dubbel verpakt worden om dan af te voeren naar een recyclage park. Dit werk kan ook gedaan worden door werknemers met een 8-uur opleiding asbestverwijdering.
