# Asbestinventarisatetest

Boskouter 5, 3010 Leuven

Attestnummer : 20230921-000108.000

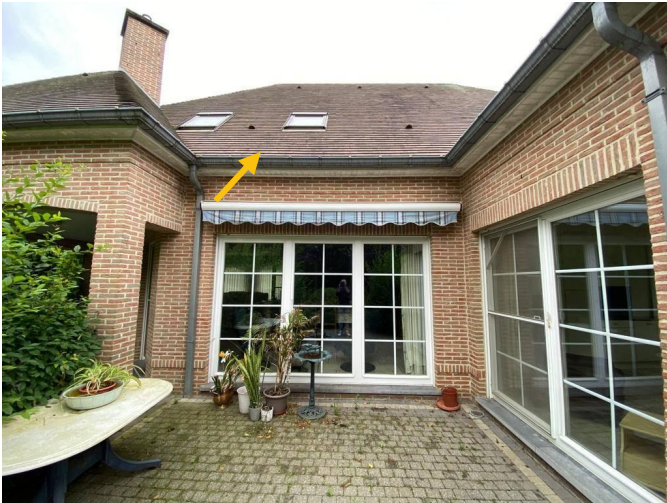
Situeringfoto

**Reden:** Zolderruimte afgewerkt

**Uitleg van de asbestdeskundige:** Waar mogelijk hebben we het dak gecontroleerd op een mogelijk asbesthoudend onderdak. Dit hebben we nergens tegen gekomen. Wel waren bepaalde delen van de ruimtes volledig afgewerkt zodoende hebben we niet het volledige dak kunnen controleren op een mogelijk asbesthoudend onderdak.

(Asbest)materiaal	Plaat, paneel, tablet - Type Menuiserie
Karakterisatie	Asbest (verdacht)
Primaire drager	Schuin dak

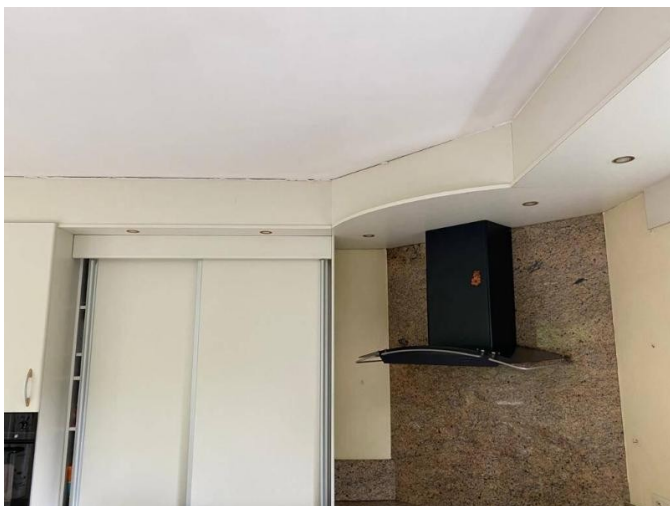
## Fiche 2: Bepleistering plafond

Geen asbest

#	Type	Referentie	Resultaat
2.1	Mengmonster	2	Geen asbest

Beschrijving	Beplesitering plafond
Omgeving	Binnen
Primaire drager	Plafond

<b>Bindmiddel van materiaal</b>	Gips - kalk
<b>Gebondenheid op basis van bindmiddel</b>	Niet-hechtgebonden
<b>Hoeveelheid (oppervlakte - dikte - aantal)</b>	<ul style="list-style-type: none"> <li>• 248,00 m<sup>2</sup> - 1,00 cm - 1 stuk</li> </ul>
<b>Totaal volume</b>	2,48 m <sup>3</sup>
<b>Identificatiemethode</b>	Vaststelling met monstername
<b>Destructieve handeling voor identificatie</b>	Nee
<b>Opmerking</b>	<p>Op de plaatsen waar er staalname is gebeurd, is er in de bepleistering van de plafonds geen asbest gevonden. Dit sluit echter niet uit dat er op andere plaatsen in de bepleistering toch asbest aanwezig is. De staalname is gebeurd op representatieve plaatsen volgens de richtlijnen van Ovam, vastgelegd in het inspectieprotocol. De hierboven vermelde hoeveelheid (oppervlakte/dikte) is juist ter indicatie. Aan de vermelde hoeveelheid (oppervlakte/dikte) kan geen rechten worden ontleend.</p>

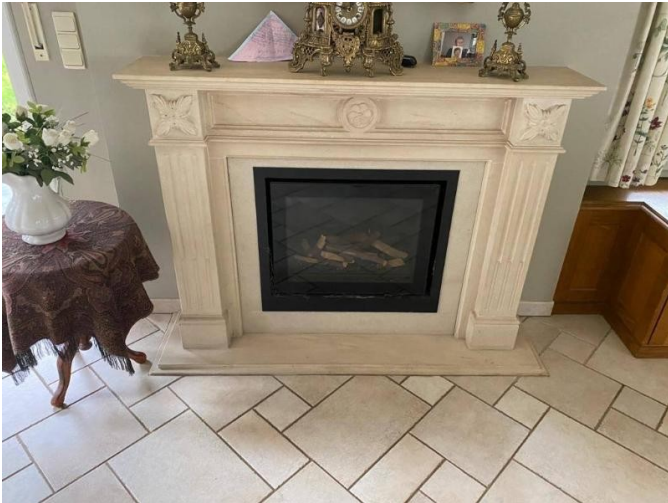
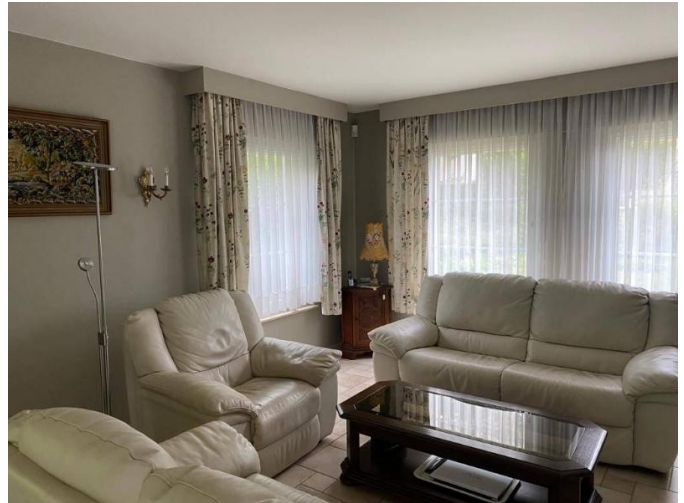
## Fiche 3: Bepleistering muren

Geen asbest

#	Type	Referentie	Resultaat
3.1	Mengmonster	1	Geen asbest

Beschrijving	Bepleistering muren
Omgeving	Binnen
Primaire drager	Binnenwand

<b>Bindmiddel van materiaal</b>	Gips - kalk
<b>Gebondenheid op basis van bindmiddel</b>	Niet-hechtgebonden
<b>Hoeveelheid (oppervlakte - dikte - aantal)</b>	<ul style="list-style-type: none"> <li>• 315,00 m<sup>2</sup> - 1,00 cm - 1 stuk</li> </ul>
<b>Totaal volume</b>	3,15 m <sup>3</sup>
<b>Identificatiemethode</b>	Vaststelling met monstername
<b>Destructieve handeling voor identificatie</b>	Nee
<b>Opmerking</b>	<p>Op de plaatsen waar er staalname is gebeurd, is er in de bepleistering van de muren geen asbest gevonden. Dit sluit echter niet uit dat er op andere plaatsen in de bepleistering toch asbest aanwezig is. De staalname is gebeurd op representatieve plaatsen volgens de richtlijnen van Ovam, vastgelegd in het inspectieprotocol. De hierboven vermelde hoeveelheid (oppervlakte/dikte) is juist ter indicatie. Aan de vermelde hoeveelheid (oppervlakte/dikte) kan geen rechten worden ontleend.</p>
