# Asbestinventarisatetest

Haven 19, 9961 Assenede

Attestnummer : 20230922-000246.000

Uitgegeven op : 22.09.2023

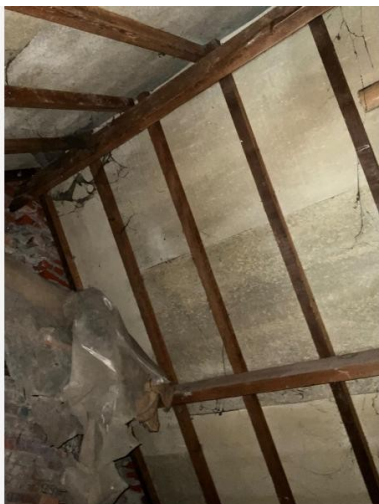
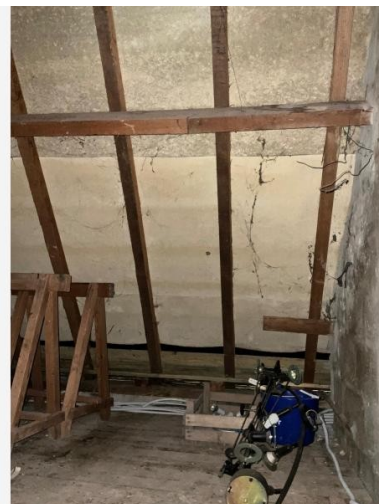
Eindbeoordeling materiaalrisico	Laag materiaalrisico en/of verlaagde kans op vezelvrijgave
---------------------------------	--

Gebondenheid	Categorie 1: hechtgebonden in oorsprong
Asbestsoort (vezeltype)	Crocidoliet aanwezig
Asbestconcentratie	Laag (< 50%)
Afschermingsgraad van het gehele materiaal	Geheel of deels (ook) vrij aan de binnenlucht
Toestand van het materiaal	Onbeschadigd, niet verweerd

Beschrijving	Onderdak
Omgeving	Binnen
Primaire drager	Schuin dak
Asbestmateriaal	Plaat, paneel, tablet - Type Menuiserite
Bindmiddel van asbestmateriaal	Cement
Gebondenheid op basis van bindmiddel	Hecht
Hoeveelheid (oppervlakte - dikte - aantal)	<ul style="list-style-type: none"><li>70,00 m<sup>2</sup> - 0,50 cm - 1 stuk</li></ul>
Totaal volume	0,35 m <sup>3</sup>
Eenvoudig bereikbaar	Nee <ul style="list-style-type: none"><li>Het asbestmateriaal is bedekt (uitgezonderd laag verf, coating, behang, kunststof, textiel) en het wegnemen van het bedekkende materiaal kan niet zonder het bedekkende materiaal te beschadigen.</li></ul>
Bevestigingswijze	<ul style="list-style-type: none"><li>Genageld, geniet</li></ul>

Het asbestmateriaal valt onder de mijlpaal van 2040.

Zorgvuldig beheren

- Zorg voor een veilig beheer. Vermijd het beschadigen van het asbestmateriaal. Controleer de toestand jaarlijks op wijzigingen.

- Eenvoudige handelingen: mag via doe-het-zelf of door werknemer(s) met opleidingsattest eenvoudige handelingen  
Zie codex, kan via eenvoudige handelingen mits de nodige PBMs. Gezien de complexiteit om de panelen te verwijderen zonder deze te beschadigen raad ik aan dit via een werknemer met opleidingsattest eenvoudige handelingen te laten uitvoeren of via een erkend verwijderaar

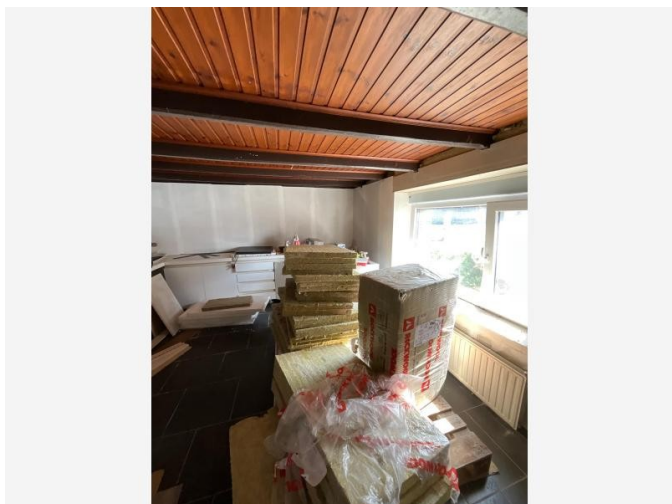
Vrije foto

Alle pleisterwerk verwijderd, voorzetwanden uit gyproc (niet asbestverdacht)

Identificatiemethode	Vaststelling & expertise (niet-asbestverdacht)
----------------------	--
