# Asbestinventarisatetest

Staakstraat 79A, 9960 Assenede

Attestnummer : 20231223-000036.000

**Asbestveilig**

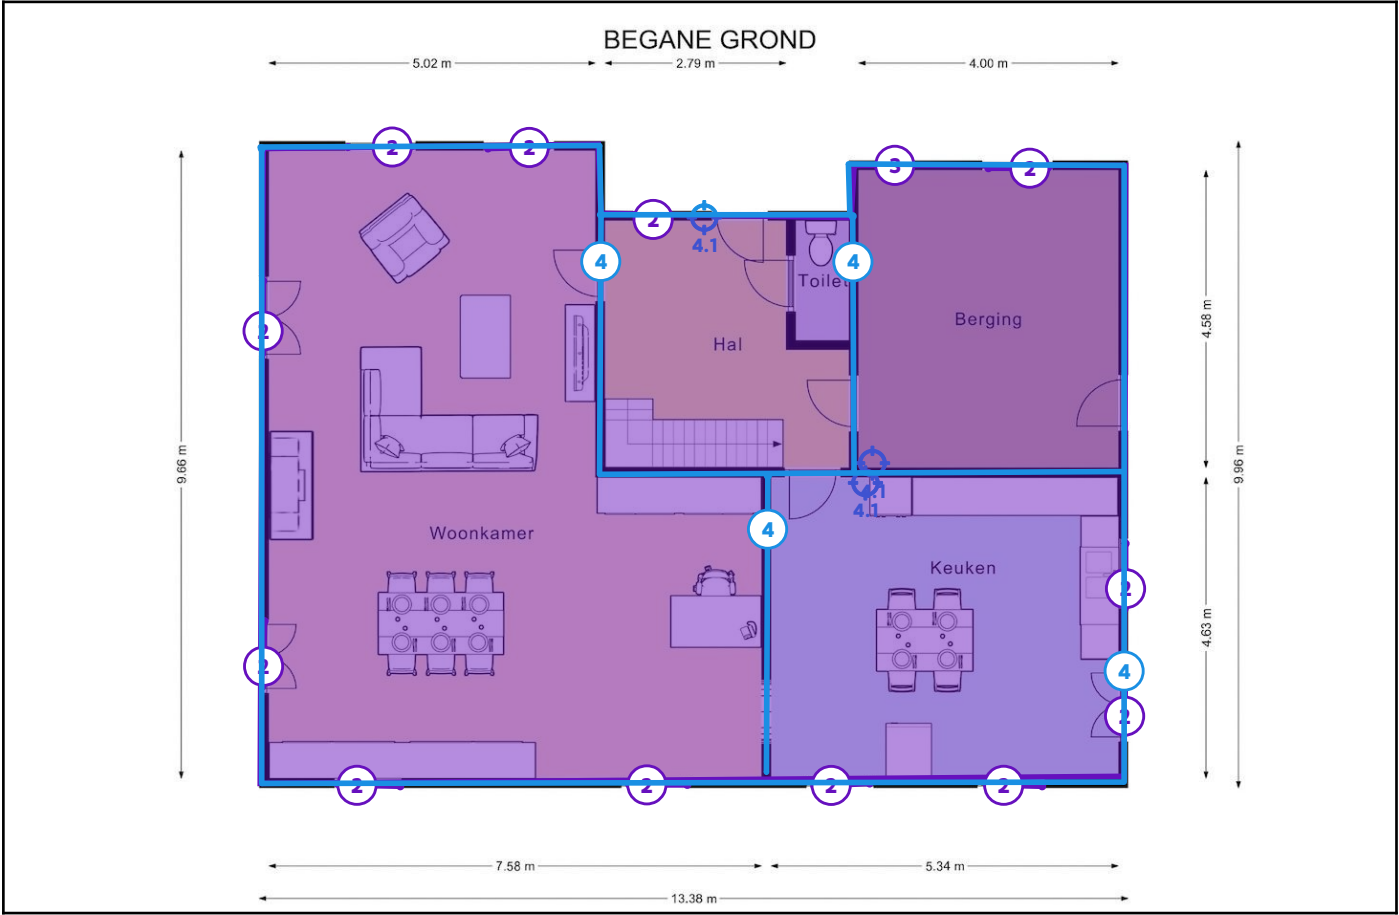
# Plan 1.1: GLV

Beschrijving	Type	Actie
2. Mastiek ramen	Advies	-
3. plafonds	Advies	-
4. Pleisterwerk muren	Geen asbest	-
4.1 Code: ST2	Mengmonster	-

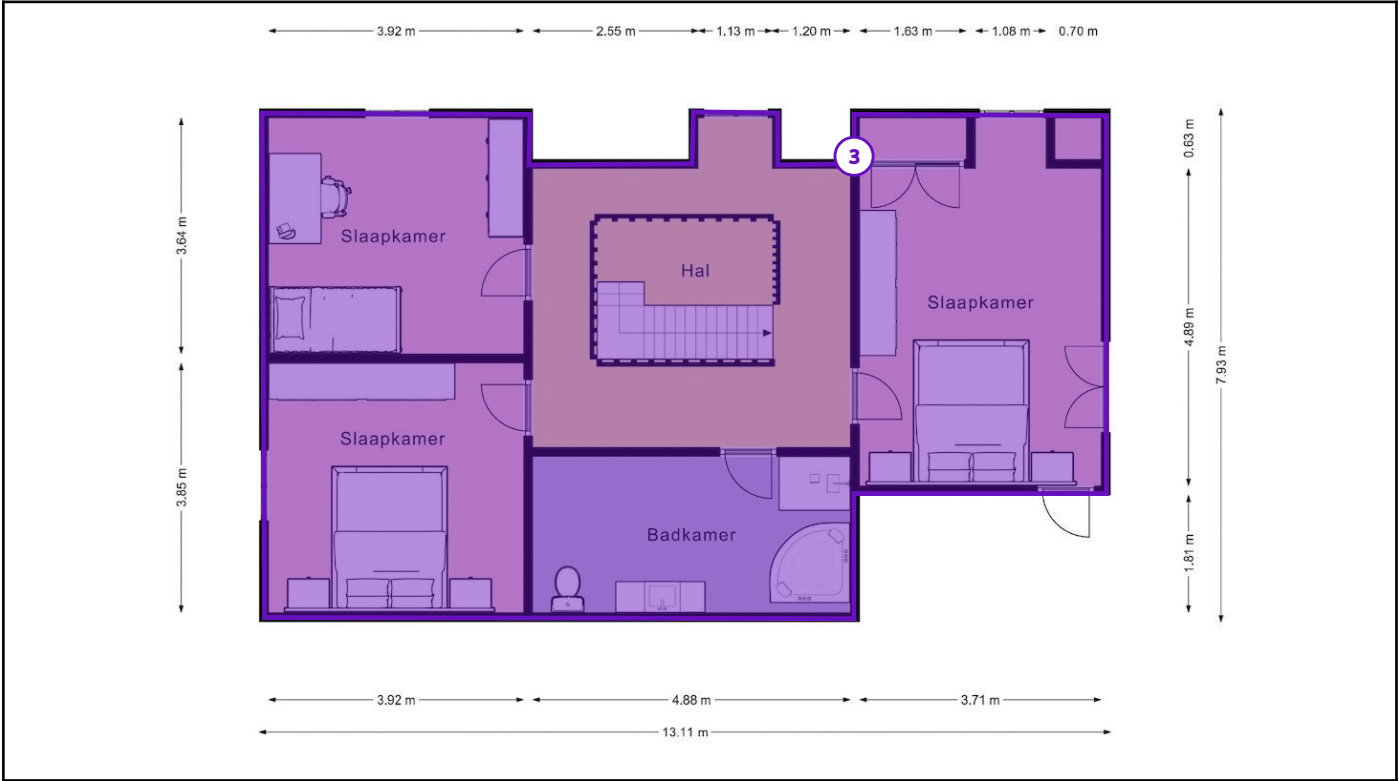
# Plan 1.2: +1

Beschrijving	Type	Actie
3. plafonds	Advies	-

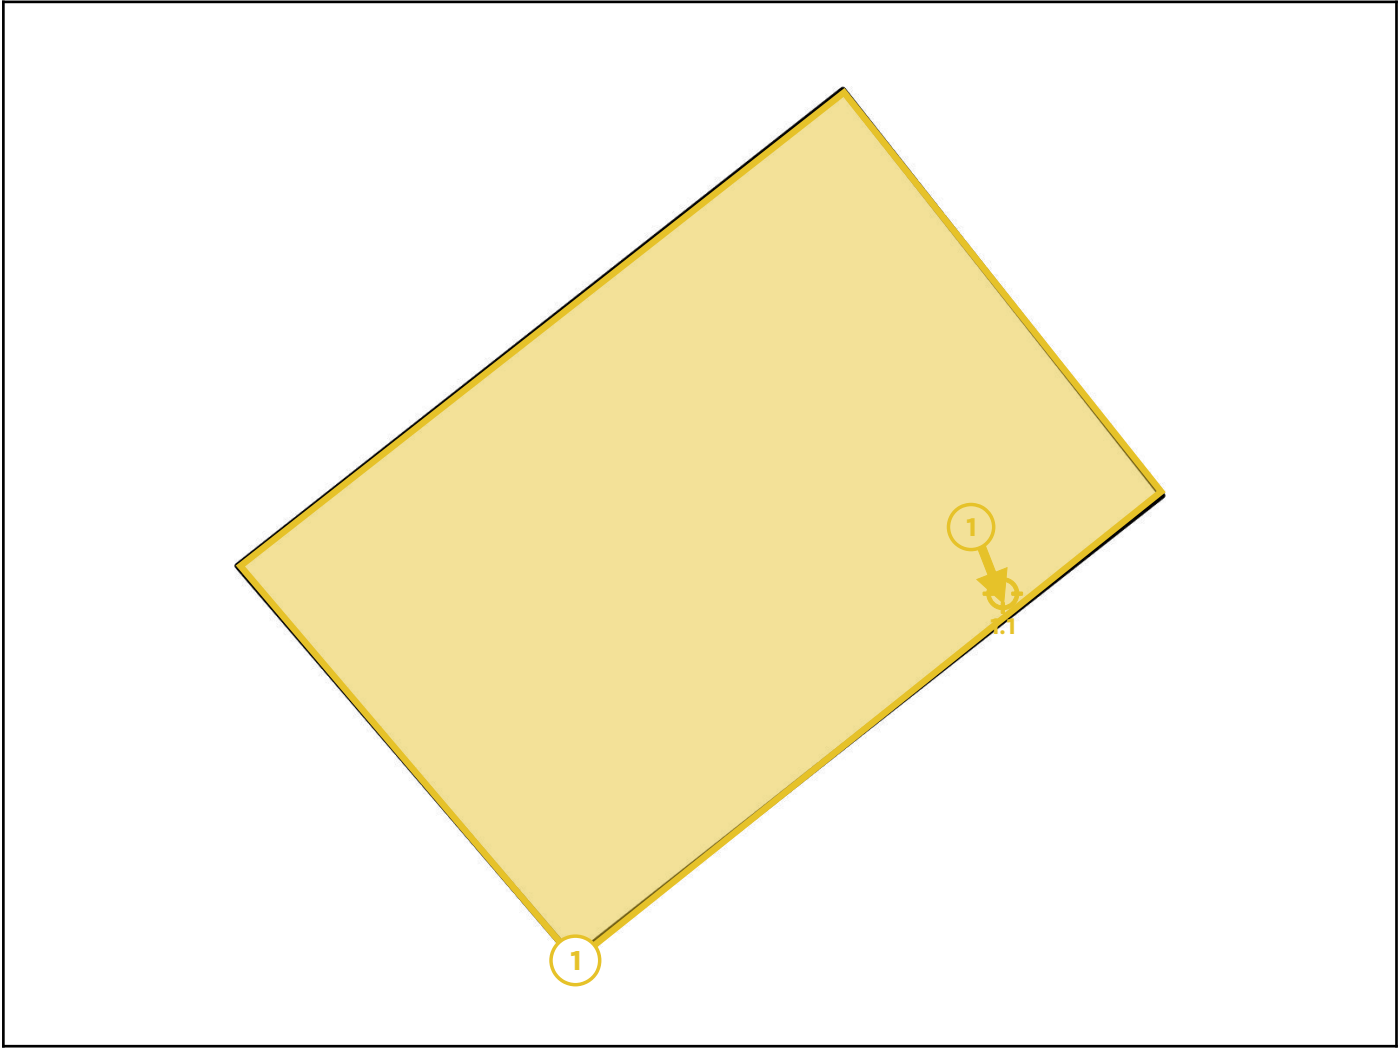
# Plan 1.3: Bovenaanzicht

Beschrijving	Type	Actie
1. Onderdak	Asbestmateriaal	Zorgvuldig beheren
1.1 Code: ST1	Puntmonster	-

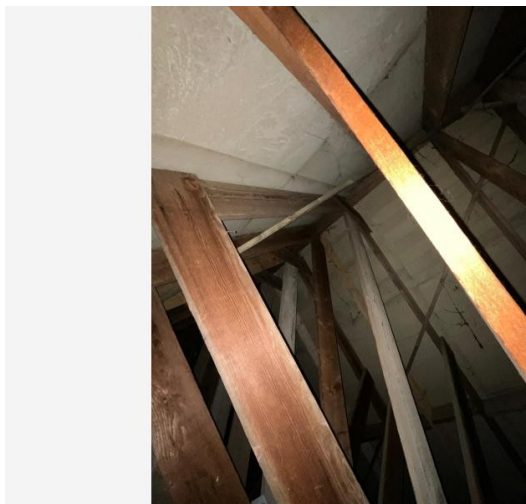
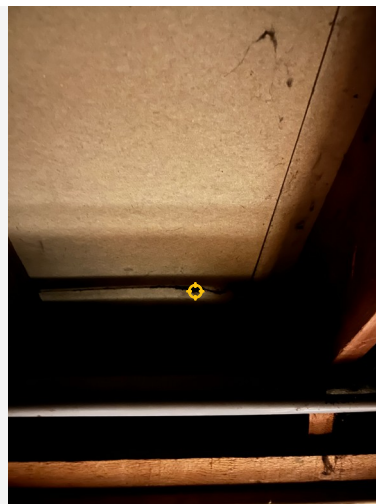
Overzichtsfoto

Detailfoto

Eindbeoordeling materiaalrisico	Zeer laag materiaalrisico en/of zeer lage kans op vezelvrijgave
---------------------------------	---

Gebondenheid	Categorie 1: hechtgebonden in oorsprong
Asbestsoort (vezeltype)	Alleen chrysotiel
Asbestconcentratie	Laag (< 50%)
Afschermingsgraad van het gehele materiaal	Geheel of deels (ook) vrij aan de binnenlucht
Toestand van het materiaal	Onbeschadigd, niet verweerd

#	Type	Referentie	Resultaat
1.1	Puntmonster	ST1	Chrysotiel

Beschrijving	Onderdak
Omgeving	Binnen
Primaire drager	Schuin dak
Asbestmateriaal	Plaat, paneel, tablet - Type Menuiserite
Bindmiddel van asbestmateriaal	Cement
Gebondenheid op basis van bindmiddel	Hecht
Hoeveelheid (oppervlakte - dikte - aantal)	• 120,00 m <sup>2</sup> - 0,50 cm - 1 stuk

Totaal volume	0,60 m <sup>3</sup>
Eenvoudig bereikbaar	Nee <ul style="list-style-type: none"> <li>• Verwijdering tast de bouwkundige integriteit aan.</li> </ul>
Bevestigingswijze	<ul style="list-style-type: none"> <li>• Genageld, geniet</li> </ul>
Identificatiemethode	Vaststelling met monstername
Destructieve handeling voor identificatie	Nee

Het asbestmateriaal valt onder de mijlpaal van 2040.

Zorgvuldig beheren

- Zorg voor een veilig beheer. Vermijd het beschadigen van het asbestmateriaal. Controleer de toestand jaarlijks op wijzigingen.

- Eenvoudige handelingen: mag via doe-het-zelf of door werknemer(s) met opleidingsattest eenvoudige handelingen  
Een onderdak valt onder eenvoudige handelingen, wat niet betekent dat het daarom eenvoudig te verwijderen is, dit komt omdat het praktisch onmogelijk is de onderdakplaten te verwijderen zonder alle dakpannen, en latten te verwijderen. we raden aan om bij renovatiewerken aan het dak het onderdak te verwijderen, dit kan uitgevoerd worden door de aannemer indien deze over een attest eenvoudige handelingen beschikt.

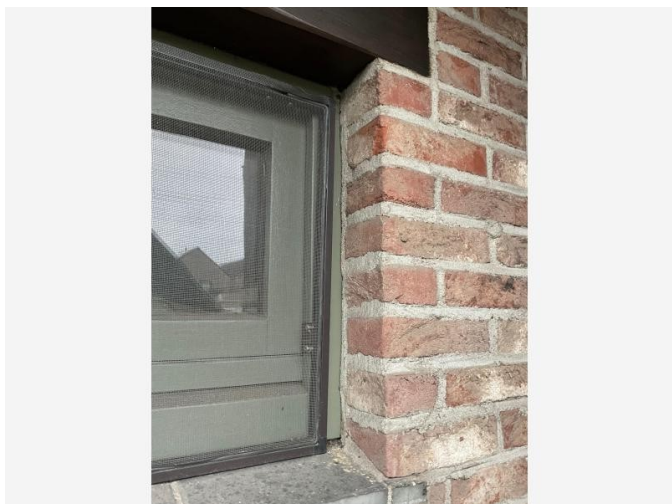
Vrije foto

geen asbestverdachte mastiek rond de ramen

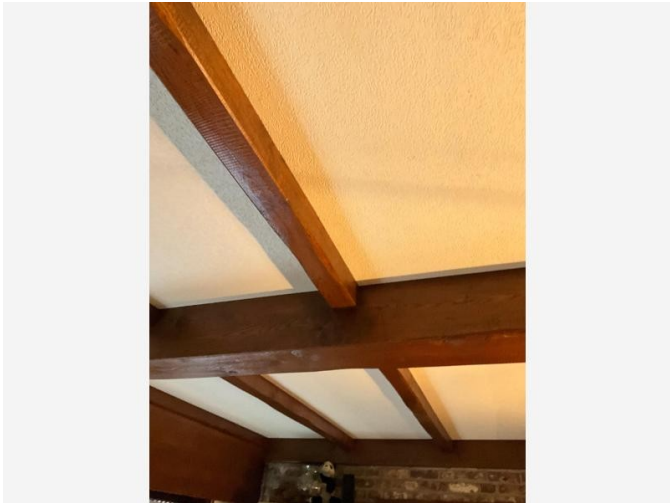
Vrije foto

verlaagde, niet asbestverdachte plafonds

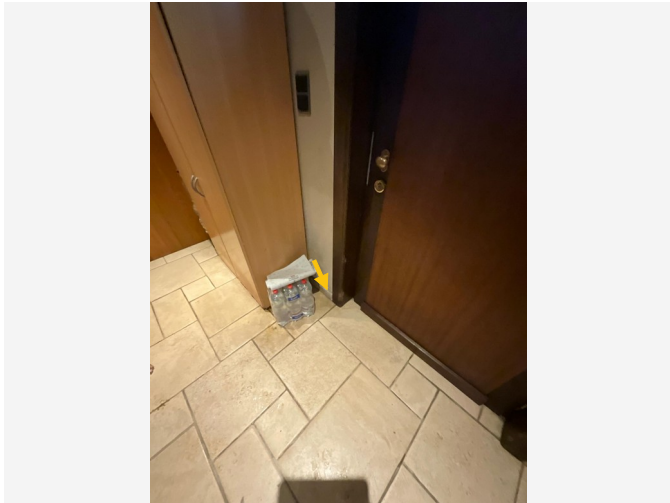
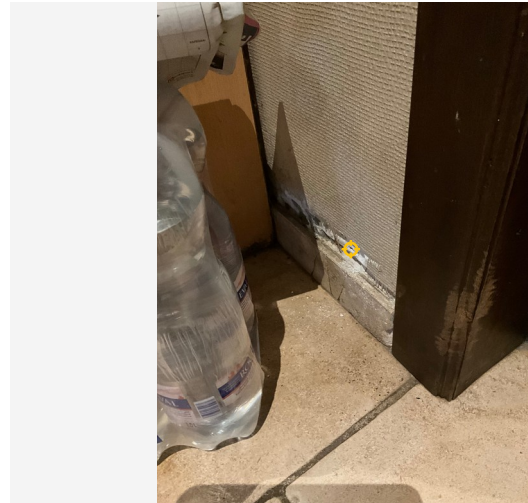
## Fiche 4: Pleisterwerk muren

Overzichtsfoto

Detailfoto

Geen asbest

#	Type	Referentie	Resultaat
4.1	Mengmonster	ST2	Geen asbest

Beschrijving	Pleisterwerk muren
Omgeving	Binnen
Primaire drager	Binnenwand
Bindmiddel van materiaal	Gips - kalk
